I024/0110-47

Ford Everest 2.0 titanium+ 4WD

Vehicle Inspection Report

สรุปผลการตรวจสอบสภาพรถ (Inspection Summary)

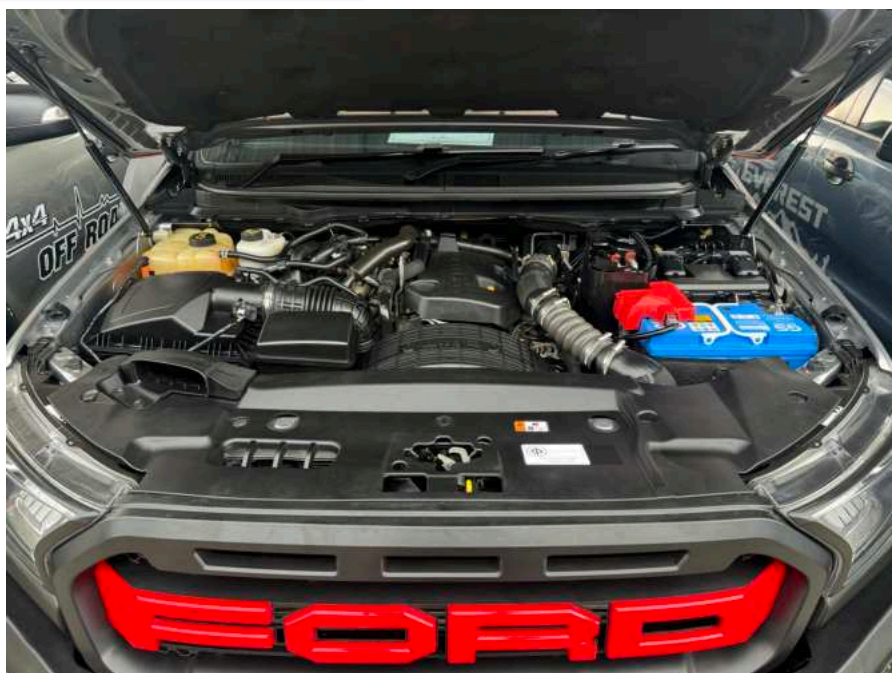
ภาพห้องเครื่อง

Voltage	10.07	V
Rating	600	CCA
Current	324	CCA
Internal resistance	8.35	mΩ
State of Charge	10	%
State of Health	32	%
Status	REPLACE

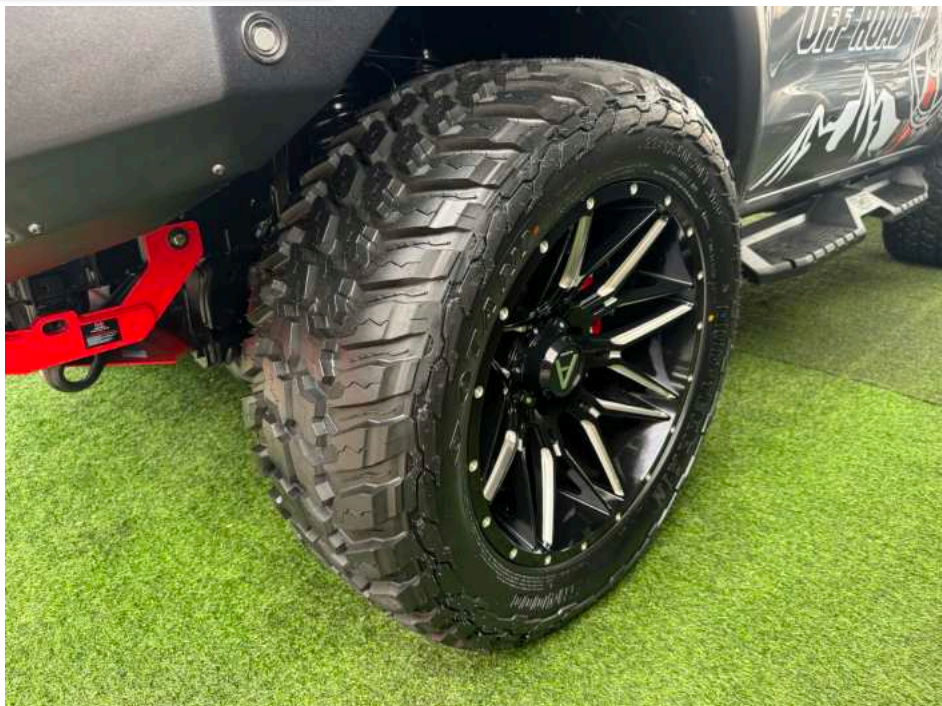
ขอบยาง ล้อ

38/22
