I024/0166-23

Hyundai H-1 2.5 Deluxe

Apr 25, 2024

Vehicle Inspection Report

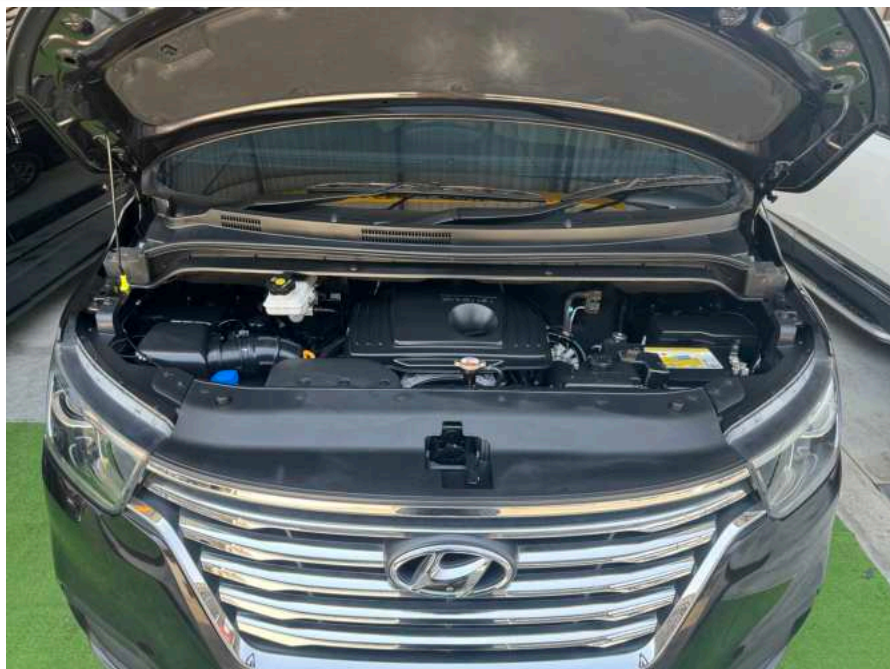
ภาพห้องเครื่อง

Voltage	12.09	V
Rating	650	CCA
Current	401	CCA
Internal resistance	6.75	mΩ
State of Charge	29	%
State of Health	39	%
Status	REPLACE

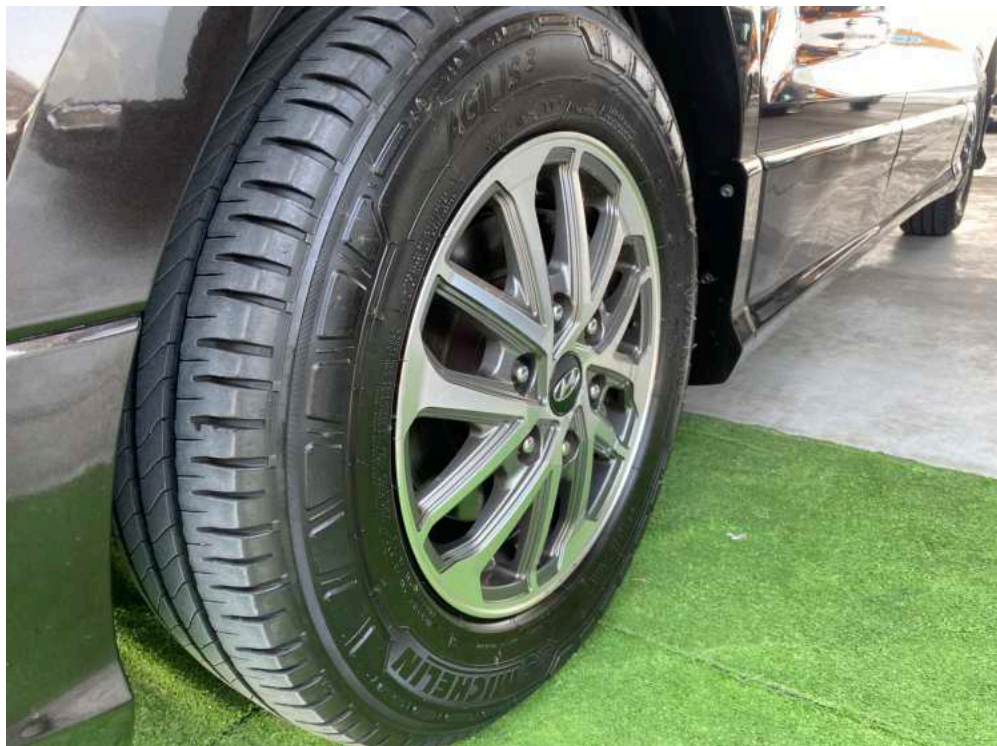
ขอบยาง ล้อ

15/21
