I022/0126-37

Mitsubishi Triton 2.4 DOUBLE CAB

Aug 31, 2022

Vehicle Inspection Report สรุปผลการตรวจสอบ (Inspection Summary)

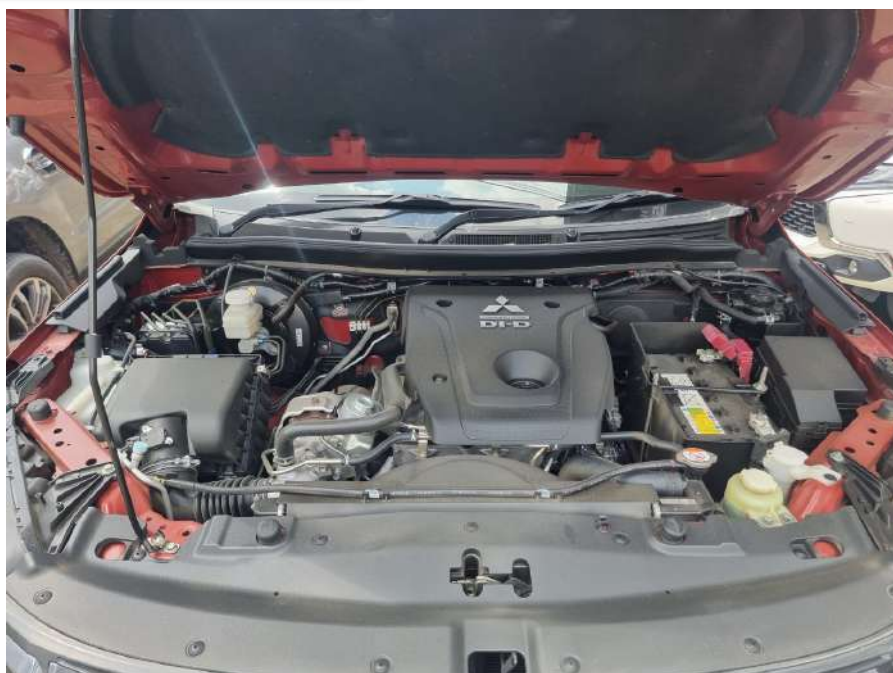
ภาพห้องเครื่อง

4.1 เครื่องยนต์ไม่พบการรั่วซึม No any leak on engine

ไม่มี (No)

4.10 การรั่วไหลของน้ำมัน Fluid Leaks

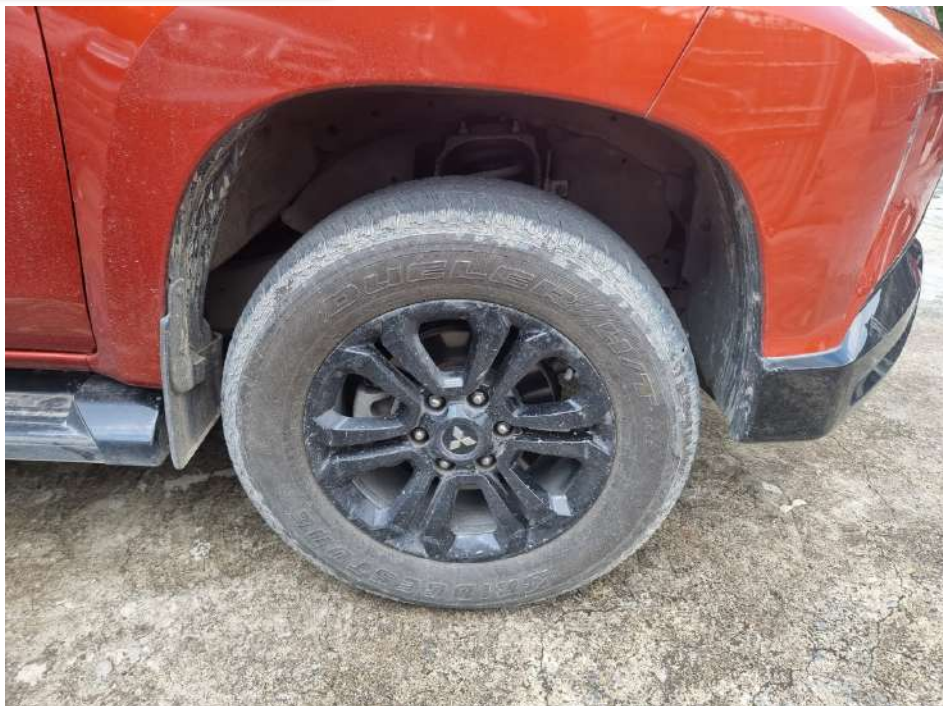
ขอบยาง ล้อ

รายการตรวจ 8 รายการ	สถานะ
5.1 สภาพยางรถยนต์, สัปดาห์/ปี ผลิต Tires Appearance, Year	ดี (Good)
5.2 สภาพล้อ, ฝาครอบล้อ Wheel Rims Appearance	ดี (Good)
5.3 ล้อและยางอะไหล่ Spare Tire & Rim	ดี (Good)
5.4 คาลิเปอร์เบรค และท่อน้ำมัน Brake Hose Callipers & Pipes	ดี (Good)
5.5 ผ้าดีสเบรค (หน้า/หลัง) Brake Pads (Front/Rear)	ดี (Good)
5.6 จานดีสเบรค(หน้า/หลัง) Brake Discs (Front/Rear)	ดี (Good)
5.7 ทรัมเบรคล้อหลัง Brakes and Drums any No Leakage	ดี (Good)
5.8 การทำงานของเบรคมือ Park Brake function	ดี (Good)

10/21

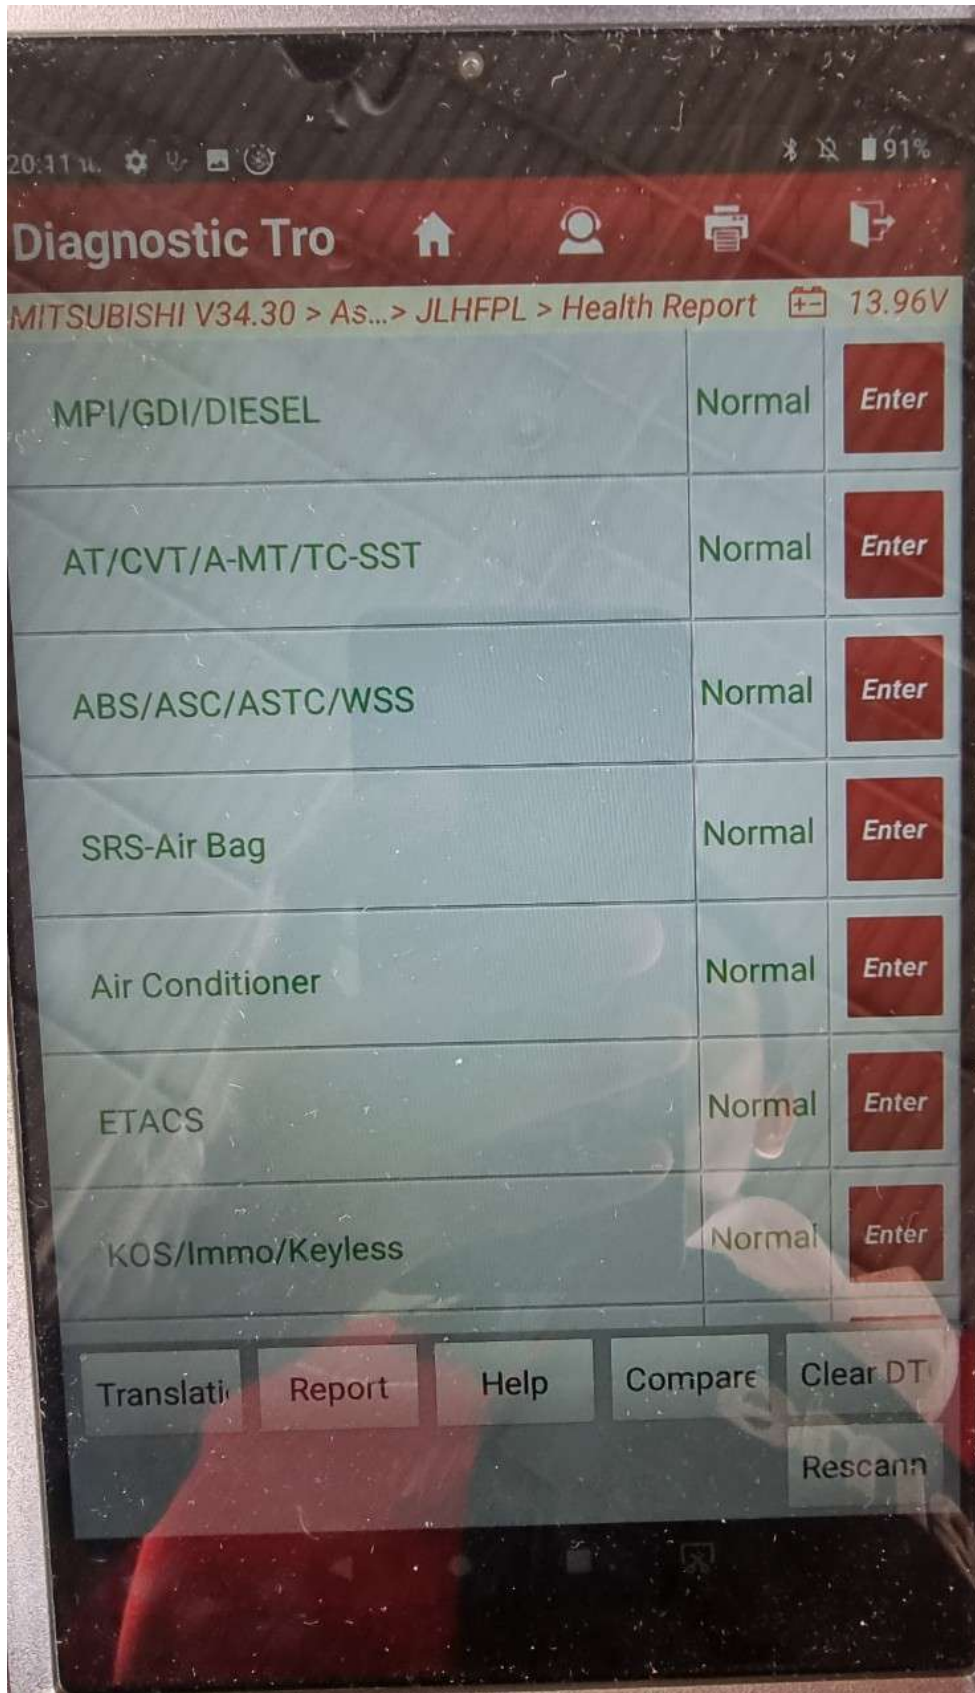
ภาพ OBD

2.17 การวินิจฉัยผ่านทาง OBD2 On-Board Diagnostics (OBD)

ดี (Good)
