Vehicle Inspection Report

ยี่ห้อ/รุ่น (Brand/Model): TOYOTA HILUX REVO ROCCO EDITION 2.4 MT	วันที่ตรวจสอบรถยนต์ (Date of Inspection): 21/09/63
หมายเลขตัวถัง (VIN): MR0GBDD001337686	เลขคำขอบริการ (Job No.): I020/0052-6
หมายเลขเครื่องยนต์ (Engine No.): 2GD0582543	<p>Vehicle Picture:</p>  
ปีที่ผลิต (Build Date): 2018	
สีรถ (Color): ขาว	
ระยะการใช้งาน (Mileage): 30,515 กม.	
หมายเลขทะเบียน (No. Plate): 8 กพ 4509	
วันครบกำหนดชำระภาษี (Registration Expiry): 13 พ.ค. 64	
ชื่อลูกค้า (Customer Name) : 84 CAR CENTER	
ที่อยู่ (Address): ถ.กาญจนาภิเษก	
โทรศัพท์ (Tel): 084-848-8844	
สถานที่ตรวจสอบรถ (Inspection Place): 84 CAR CENTER

ข้อคิดเห็นทั่วไป (General Comments): รถสภาพดี โครงสร้างไม่เคยมีอุบัติเหตุ ไม่เคยจมน้ำและไฟไหม้

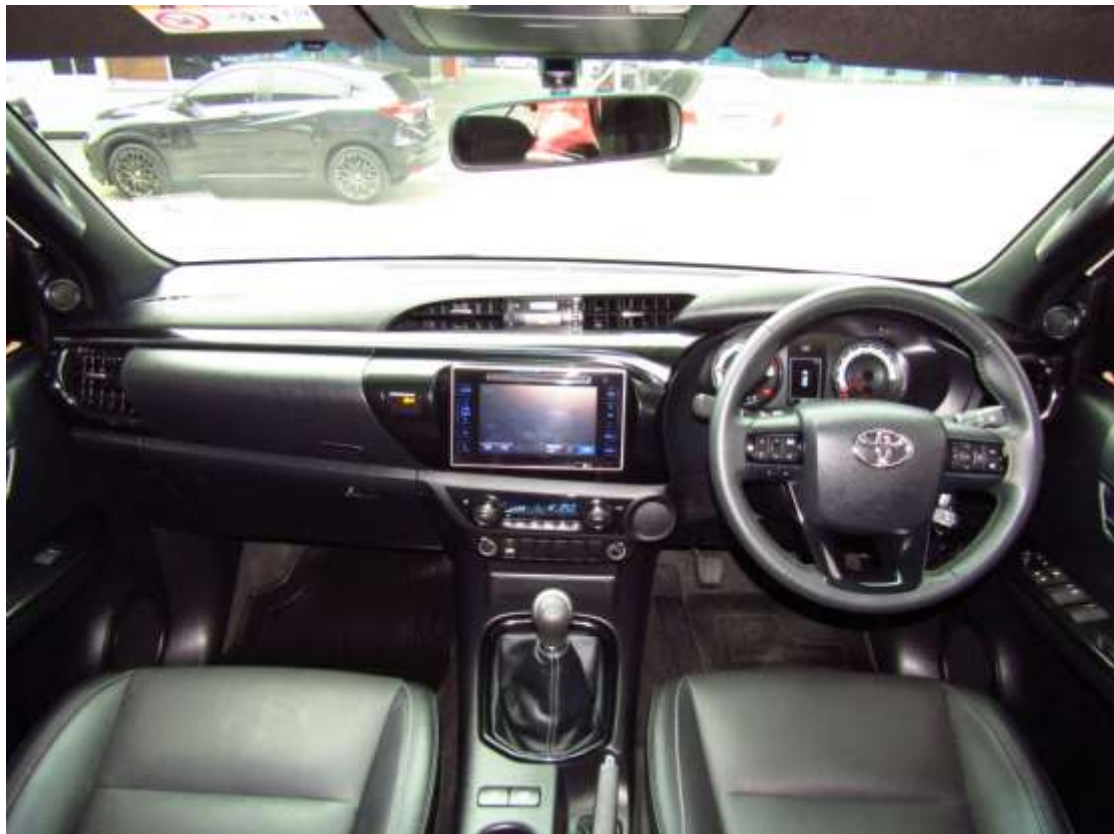
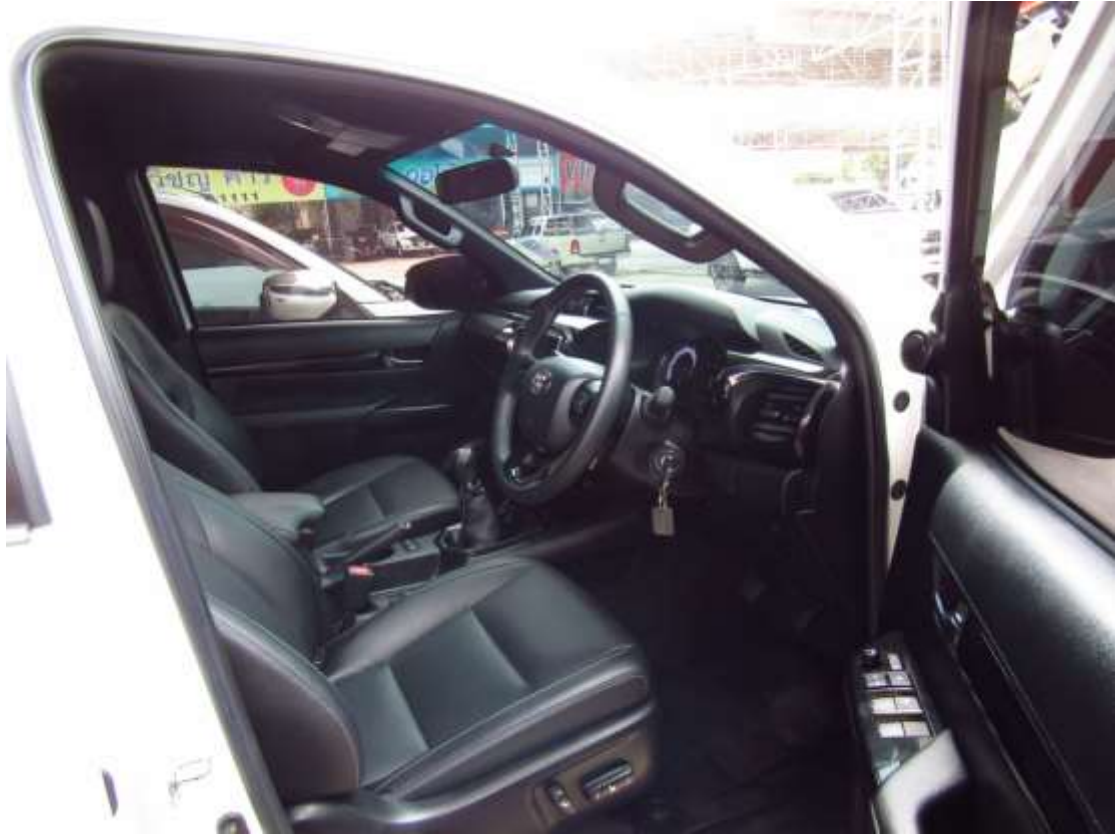
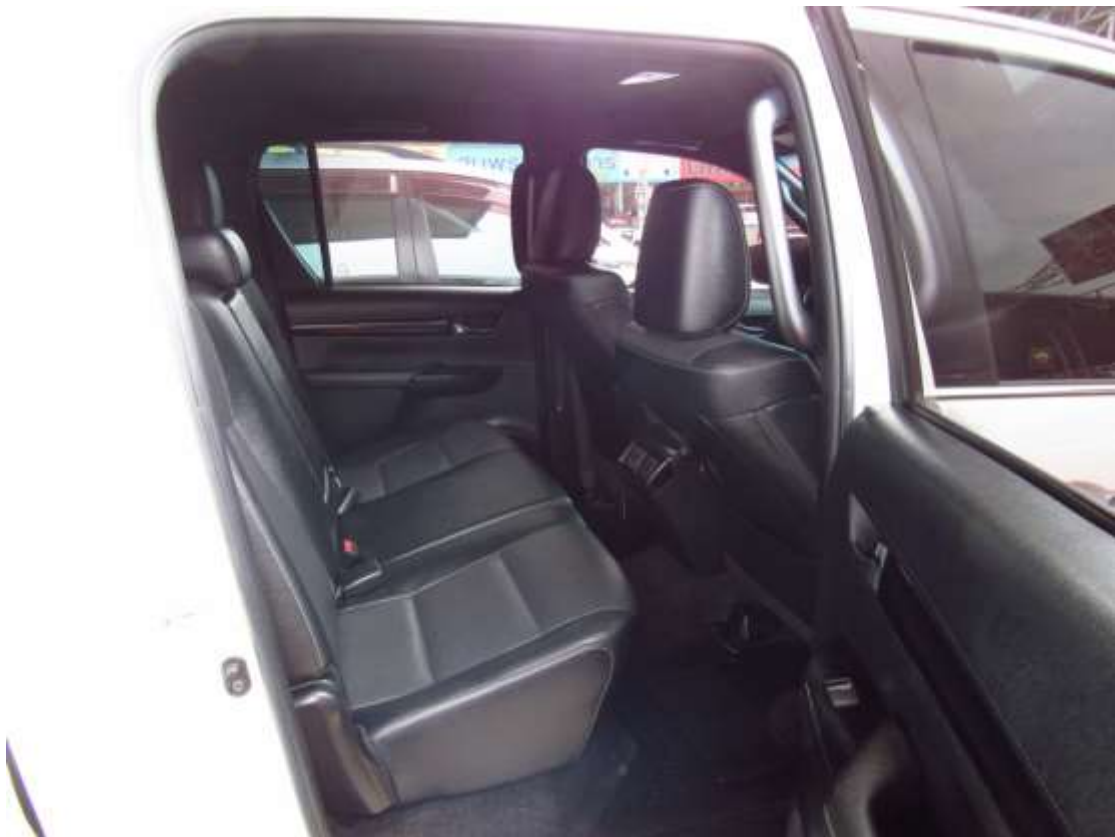
ที่นั่ง สภาพ Seat Appearance	สภาพดีตามอายุการใช้งาน
	การทำงาน การปรับ และการล็อคเบาะ Seat Adjust functional	ทำงานได้ดี
	สภาพ รางได้เบาะ Seat slide adjust rail	สภาพดีตามอายุการใช้งาน
	เข็มขัดนิรภัย Seat Belts	สภาพดีตามอายุการใช้งาน

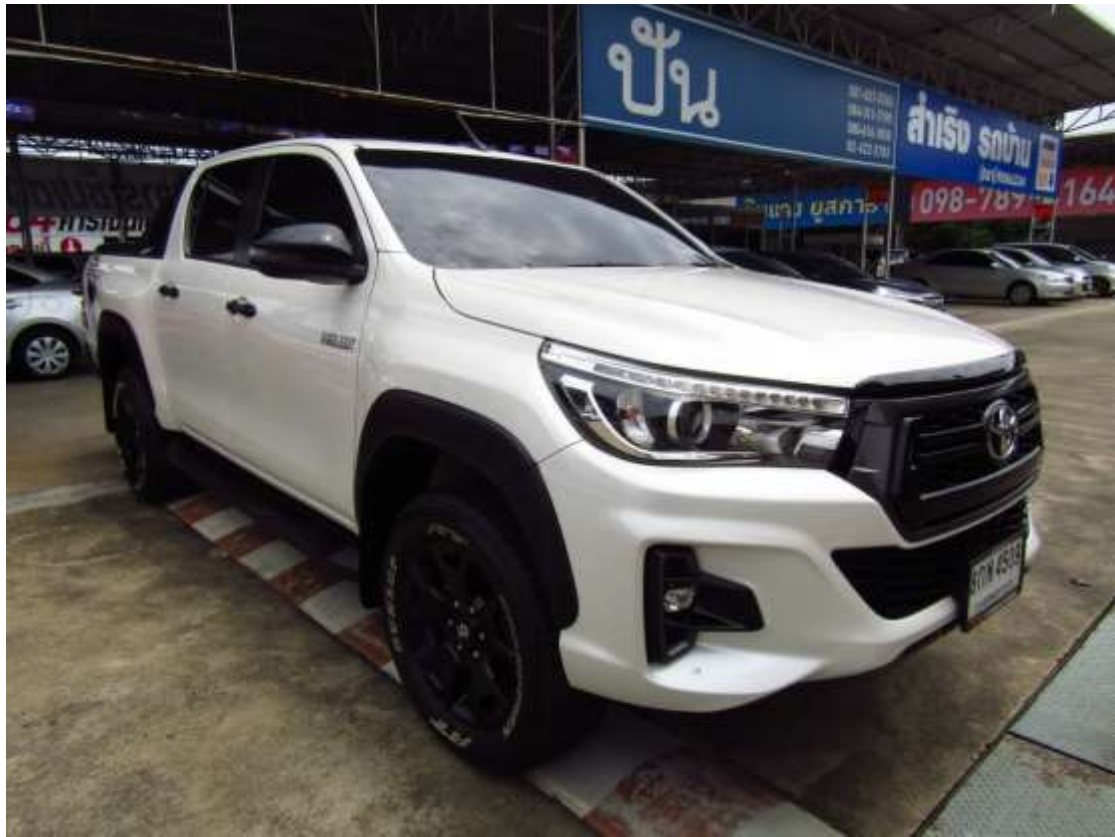
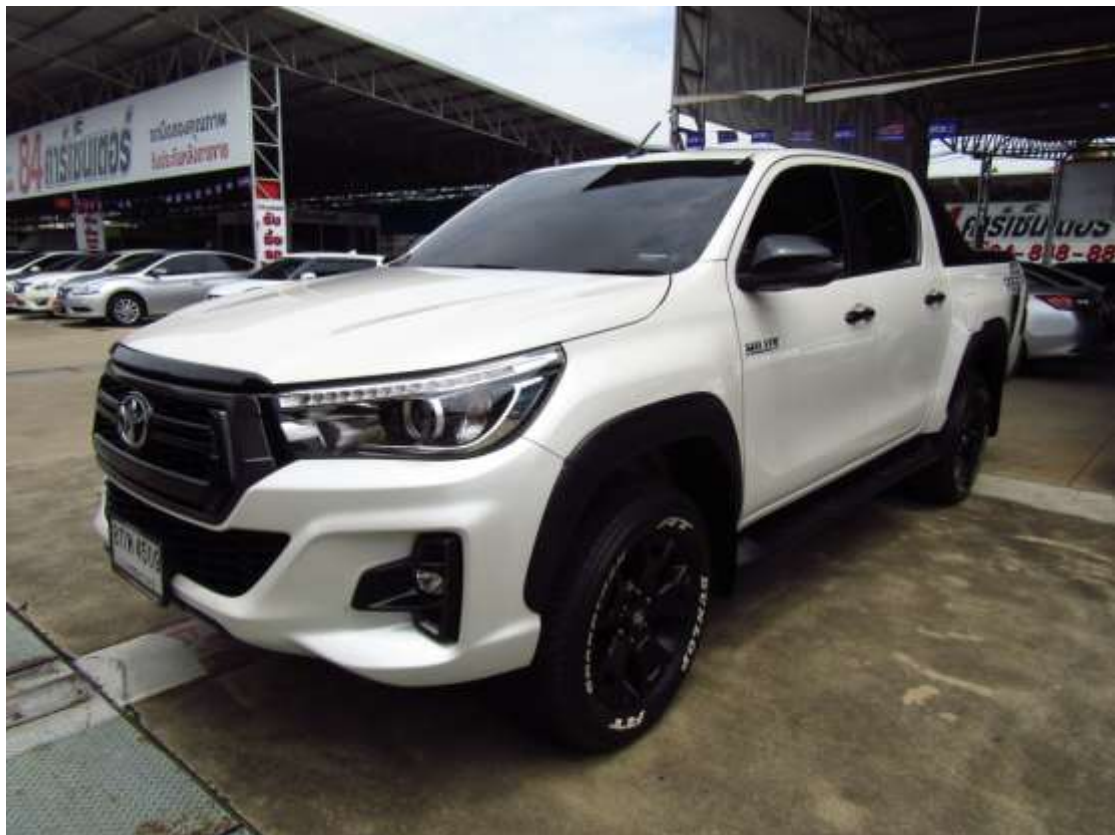
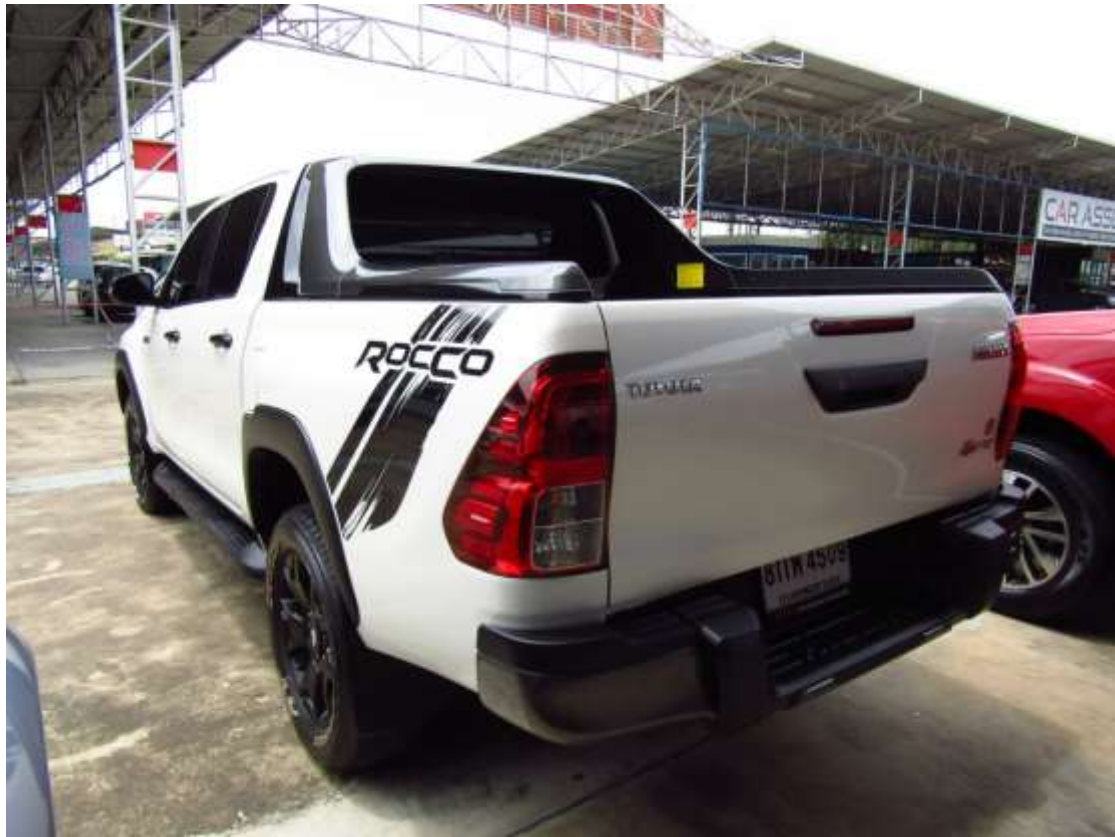
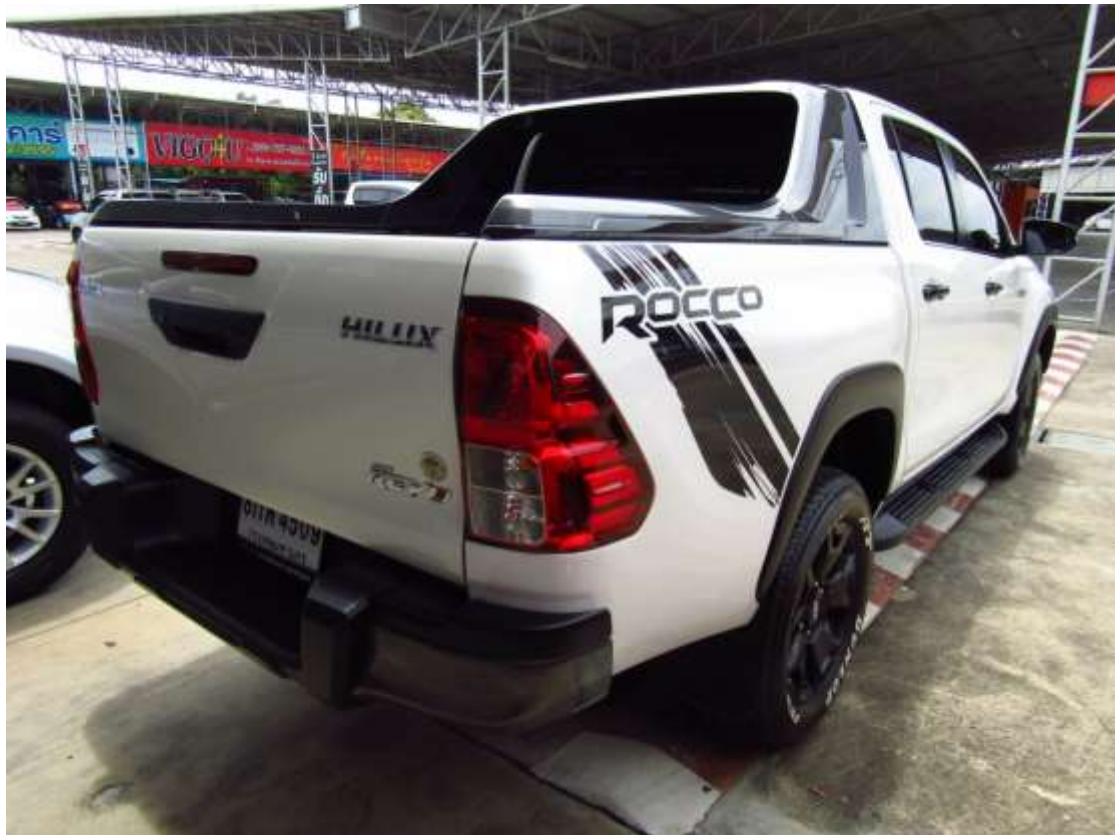
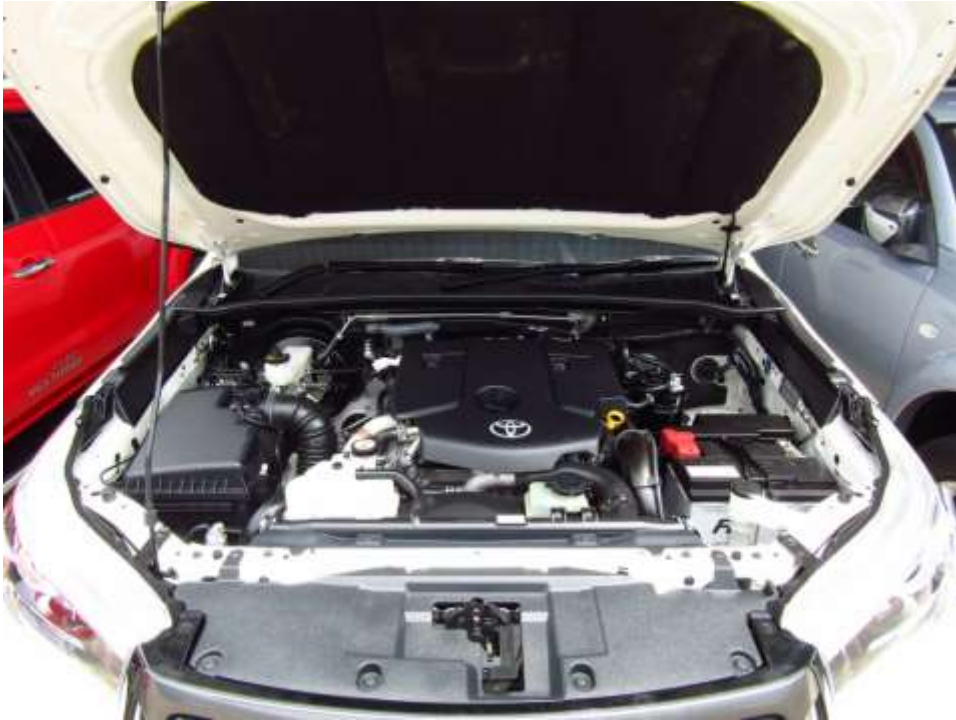
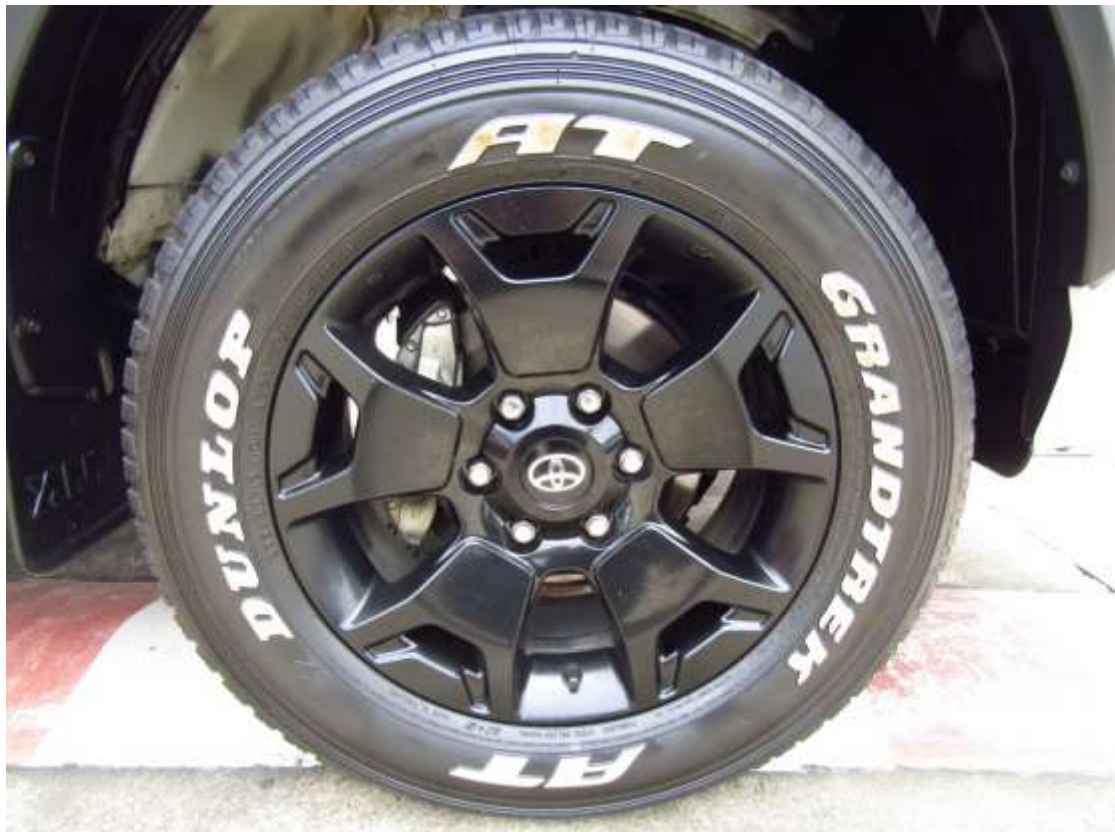
กันชนหน้า Front Bumper	สภาพดี
	คาน รั้งกันชนหน้า (ขวา) Front Side Member (Right) Appearance	สภาพดี
	คาน รั้งกันชนหน้า (ซ้าย) Front Side Member (Left) Appearance	สภาพดี
	ฝากระโปรงหน้ารถ Bonnet	สภาพดี
	กระจกบังลมหน้า Windshield	สภาพดี
	หลังคา Roof	สภาพดี
	สภาพ และการทำงาน หลังคาชั้นรูป หลังคาเปิดประทุน Sunroof/Convertible functional and appearance	N/A
	ประตูหน้าขวา Front Right Door	สภาพดี
	ประตูหลังขวา Rear Right Door	สภาพดี
	ประตูเลื่อนด้านขวา Sliding Right Door	สภาพดี
	บันไดขายน้าด้านขวา Right Rocker Panel	สภาพดี
	ประตูหน้าซ้าย Front Left Door	สภาพดี
	ประตูหลังซ้าย Rear Left Door	สภาพดี
	ประตูเลื่อนด้านซ้าย Sliding Left Door	N/A

บันไดซ้ายน้ำด้านซ้าย Left Rocker Panel	สภาพดี
	ประตูท้าย,ฝากระโปรงท้าย Rear Tail Gate	สภาพดี
	กระจกบังลมหลัง Rear Screen	สภาพดี
	กันชนหลัง Rear Bumper	สภาพดี
	คาน รับกันชนหลัง (ขวา) Rear Side Member (Right) Appearance	สภาพดี
	คาน รับกันชนหลัง (ซ้าย) Rear Side Member (Right) Appearance	สภาพดี
	เสาโครงสร้าง A ขวา Right A-Pillar	สภาพดี
	เสาโครงสร้าง B ขวา Right B-Pillar	สภาพดี
	เสาโครงสร้าง C ขวา Right C-Pillar	สภาพดี
	เสาโครงสร้าง D ขวา Right D-Pillar	N/A
	เสาโครงสร้าง A ซ้าย Left A-Pillar	สภาพดี
	เสาโครงสร้าง B ซ้าย Left B-Pillar	สภาพดี
	เสาโครงสร้าง C ซ้าย Left C-Pillar	สภาพดี
	เสาโครงสร้าง D ซ้าย Left D-Pillar	N/A
	ระบบบังคับเลี้ยว Steering Components	สภาพดีตามอายุการใช้งาน
