1024/0092-5

Toyota Hilux Revo 2.4 SMARTCAB J

Feb 23, 2024

Vehicle Inspection Report
สรุปผลการตรวจสภาพรถ (Inspection Summary)

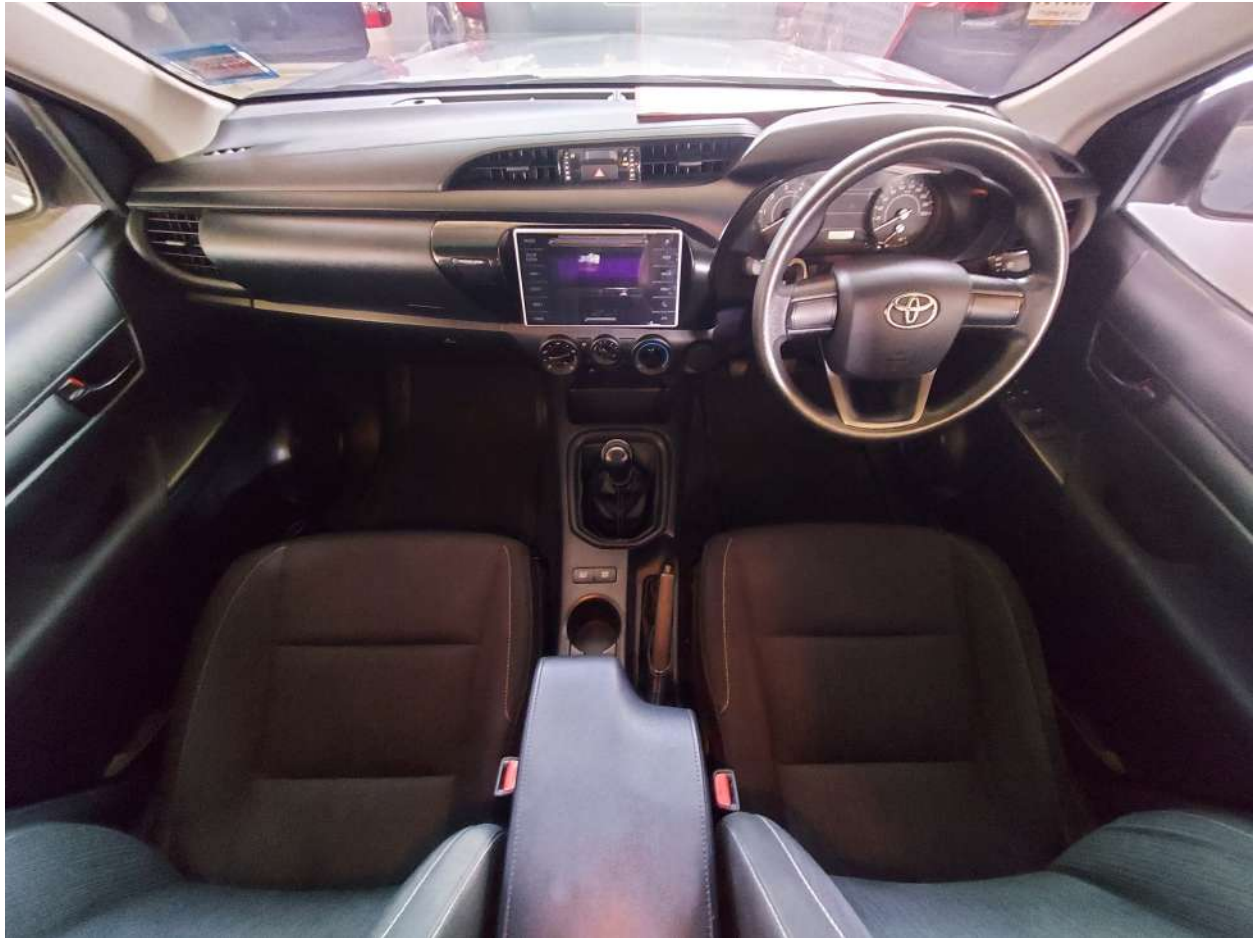
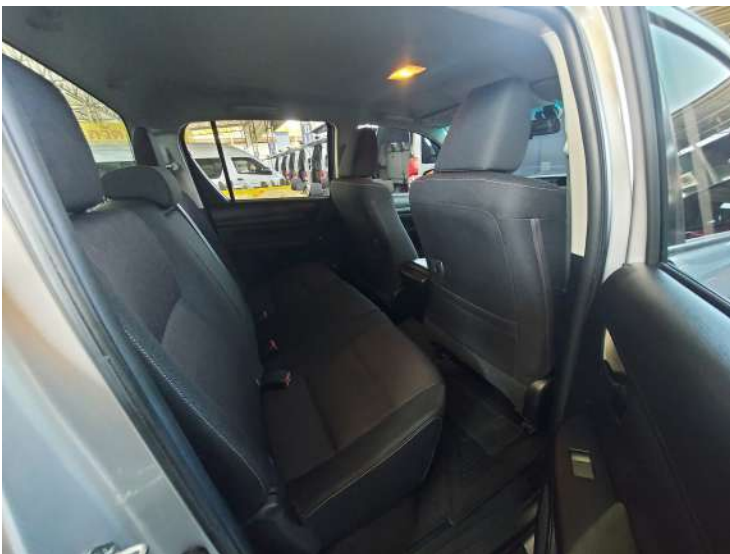
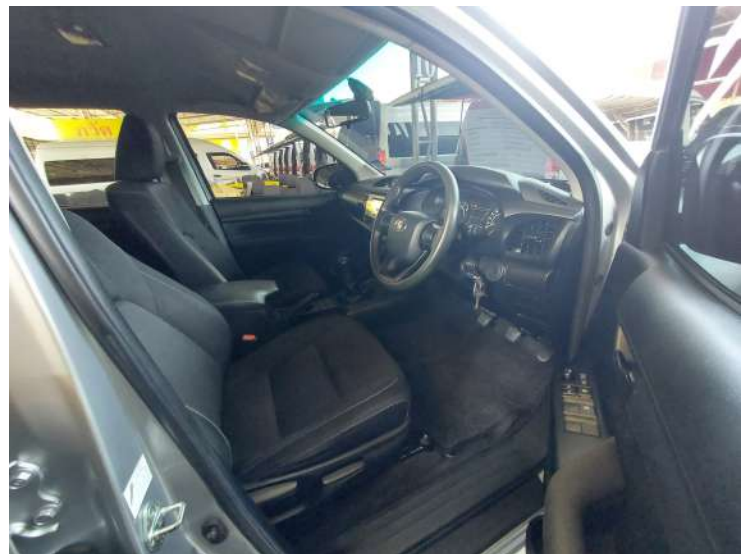
ภาพภายใน

ประเมินสภาพรวม: ผ่าน
อุปกรณ์หลัก/อุปกรณ์เสริมขณะขับที่:

- ✓ ระบบปรับอากาศ [ผ่าน]
- ✓ ไฟส่องสว่าง [ผ่าน]
- ✓ ไฟเลี้ยว/ไฟฉุกเฉิน [ผ่าน]
- ✓ หน้าปัดและมาตรวัด [ผ่าน]
- ✓ เข็มชี้ดิ้นรภัย [ผ่าน]
- ✓ แตร [ผ่าน]
- ✓ เครื่องเล่นเพลง [ผ่าน]
- ✓ ระบบปิดน้ำฝน [ผ่าน]
- ✓ เบาะนั่งยึดแน่น [ผ่าน]
- ✓ กระจกไฟฟ้า [ผ่าน]

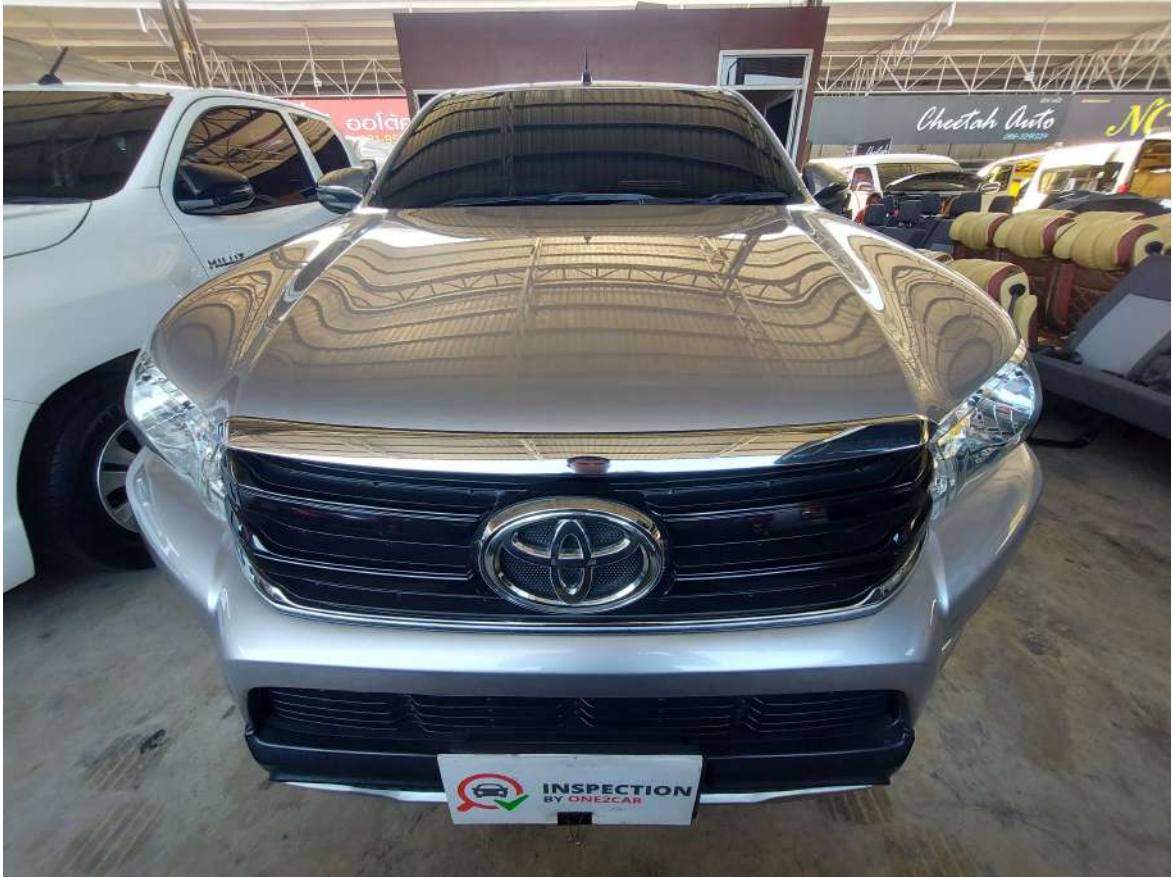
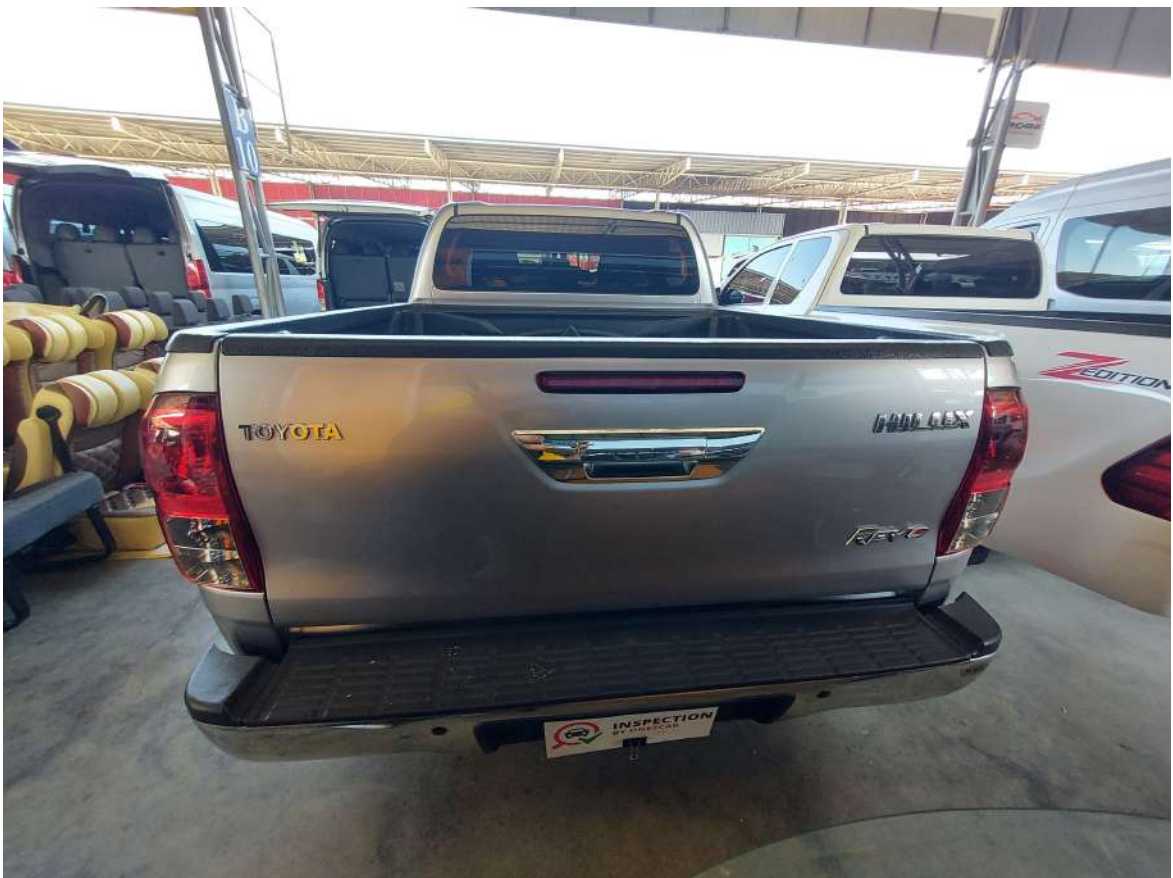
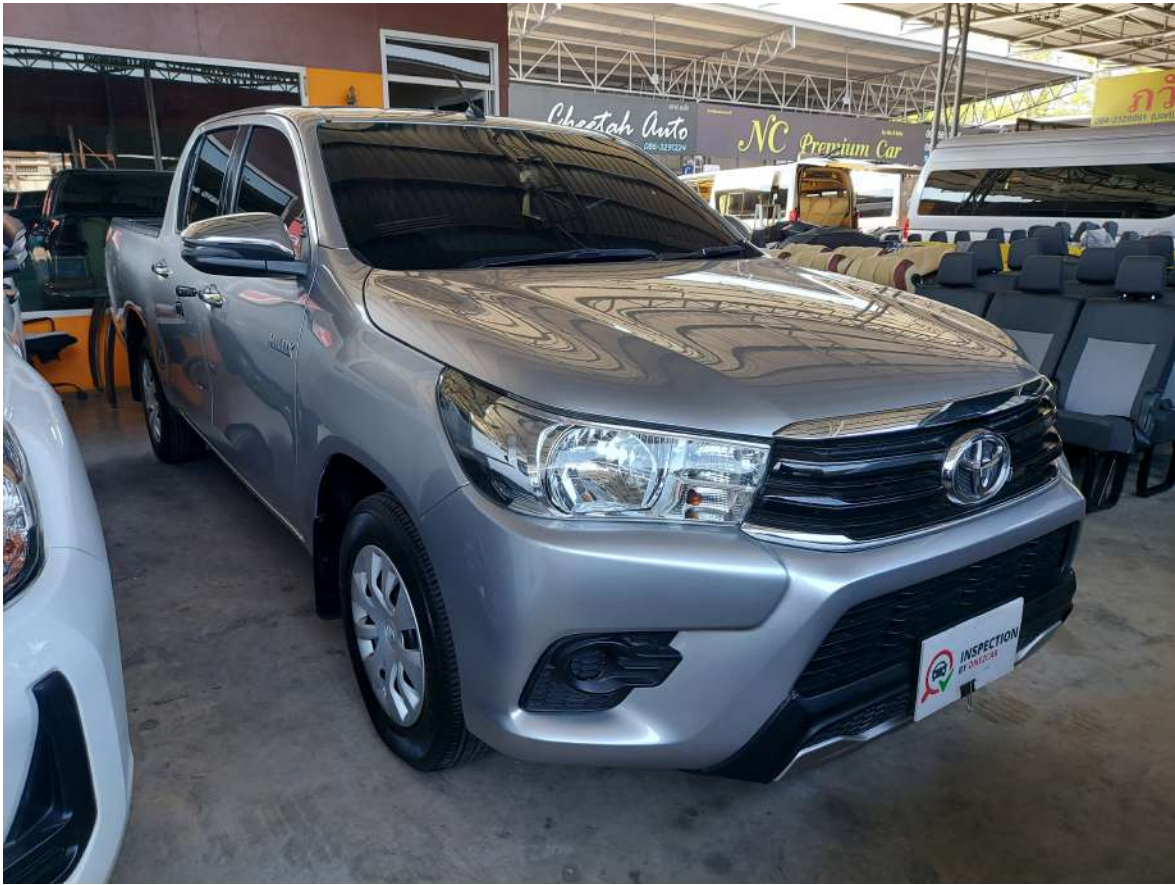
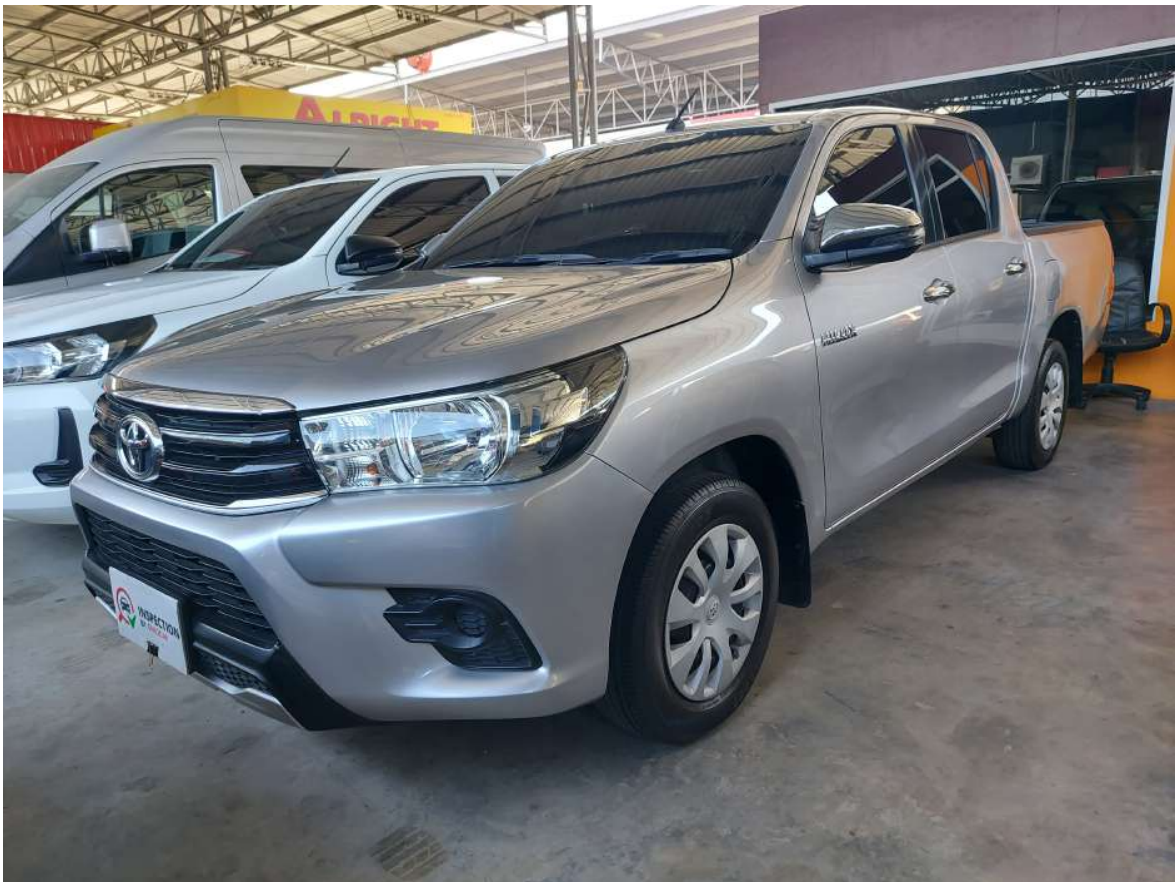
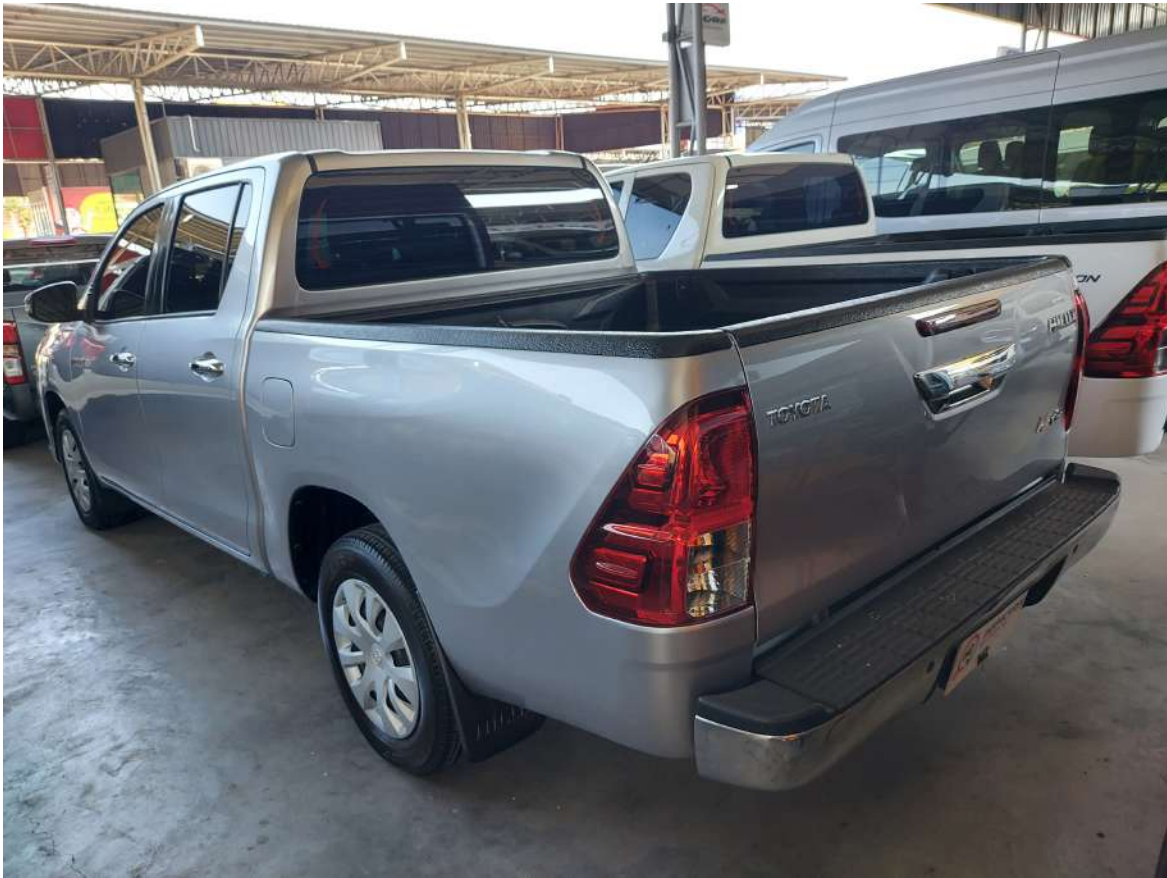
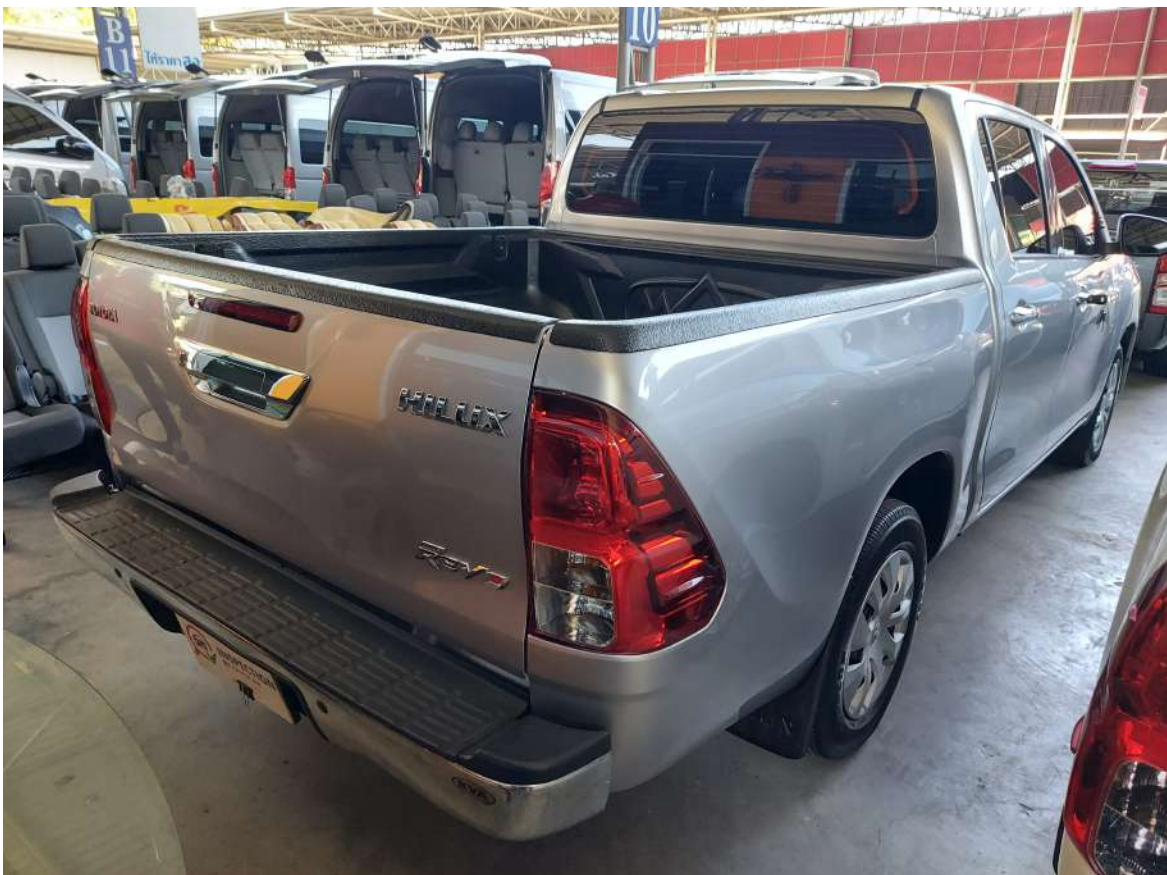
ภาพภายนอก

ประเมินสภาพรวม: ผ่าน
รายการที่รื้อการแก้ไข: ไม่พบรายการแก้ไข
ชิ้นส่วนประกอบตัวถังรถ

- ✓ แผ่นเพลทเลขตัวถังมองเห็นได้ชัดเจน
- ✓ ชิ้นส่วนประกอบตัวถังรถ ผ่านการวัดค่าความหนาของสีแล้ว
- ✓ สีรถตรงตามเสาเอกสารจทะเบียน

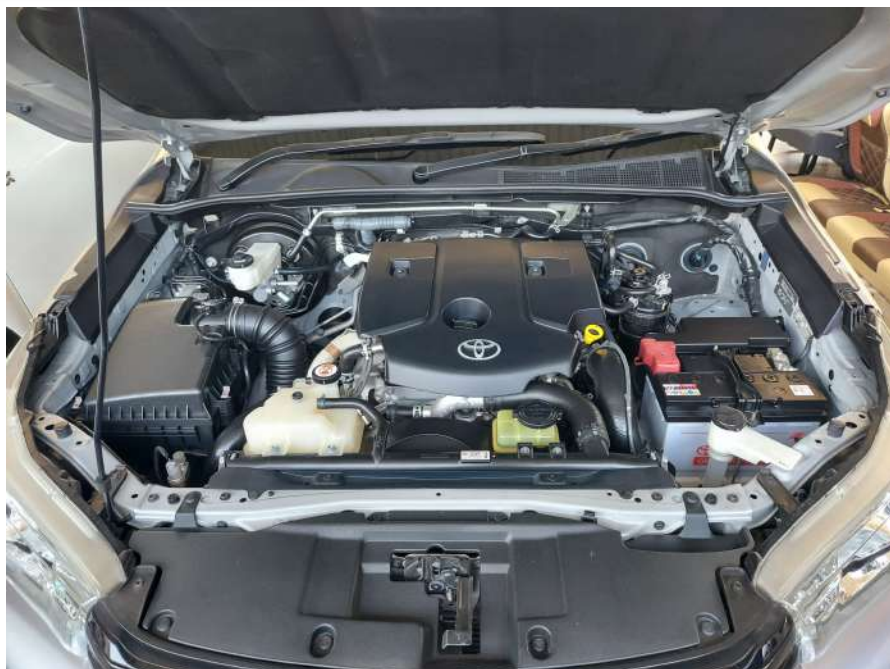
ภาพห้องเครื่อง

4.1 เครื่องยนต์ไม่พบการรั่วซึม No any leak on engine

4.10 การรั่วไหลของน้ำมัน Fluid Leaks

Voltage	12.43	V
Rating	490	CCA
Current	604	CCA
Internal resistance	4.63	mΩ
State of Charge	63	%
State of Health	100	%
Status	GREAT

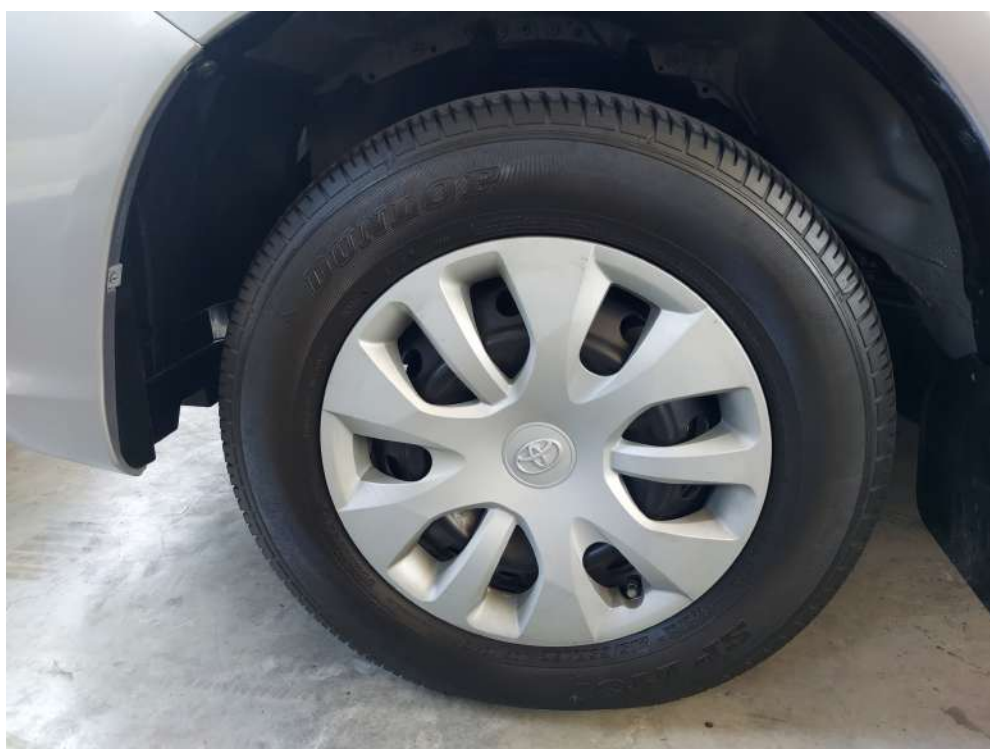
ขอบยาง ล้อ

5.1 สภาพยางรถยนต์, สัปดาห์/ปี ผลัด Tires Appearance, Year

37/20
