Vehicle Inspection Report

ยี่ห้อ/รุ่น (Brand/Model): TOYOTA VIGO CHAMP SMART CAB PRERUNNER 2.5G AT	วันที่ตรวจสอบรถยนต์ (Date of Inspection): 27.6.62
หมายเลขตัวถัง (VIN): MROGR39G306792021	เลขคำขอบริการ (Job No.): I019/025-026
หมายเลขเครื่องยนต์ (Engine No.): 2KDA708522	Vehicle Picture:  
ปีที่ผลิต (Build Date): 2015	
สีรถ (Color): ขาว	
ระยะการใช้งาน (Mileage): 166,476 ก.ม	
หมายเลขทะเบียน (No. Plate): 1ฒณ 3768	
วันครบกำหนดชำระภาษี (Registration Expiry): 23 ม.ค 63	
ชื่อลูกค้า (Customer Name): REGENT HOME CAR	
ที่อยู่ (Address):	
โทรศัพท์ (Tel):	
สถานที่ตรวจสอบรถ (Inspection Place): REGENT HOME CAR

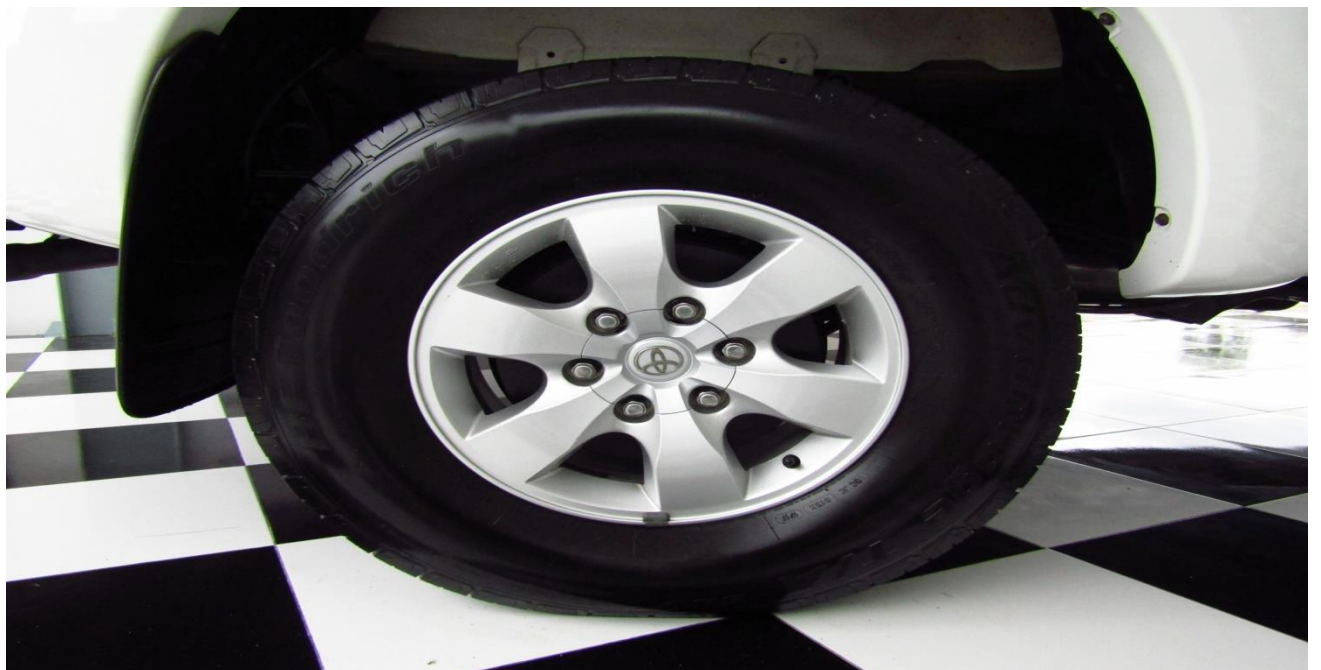
ภาพโดยรวมของยาง ล้อ และ เบรค - Tyres, Wheels & Brakes Visual Details:

สภาพล้อ,ฝาครอบล้อ Wheel Rims Appearance	สภาพดีตามอายุการใช้งาน
 	ล้อ และยางอะไหล่ Spare Tyre & Rim	มีประจำรถ
 	คาลิปเปอร์เบรค และท่อน้ำมัน Brake Hose Callipers & Pipes	สภาพปกติไม่พบการรั่วซึม
 	ผ้าดิสเบรค (หน้า/หลัง) Brake Pads (Front/Rear)	สภาพดีตามอายุการใช้งาน
 	จานดิสเบรค(หน้า/หลัง) Brake Discs (Front/Rear)	ควรเจียจานเบรคครั้งต่อไปที่เปลี่ยนผ้าเบรค
 	ดรัมเบรคล้อหลัง Brakes and Drums any No Leakage	สภาพดีตามอายุการใช้งาน
 	การทำงานของเบรคมือ Park Brake function	ระบบการทำงานปกติ
 	คำแนะนำอื่นๆ Other	N/A

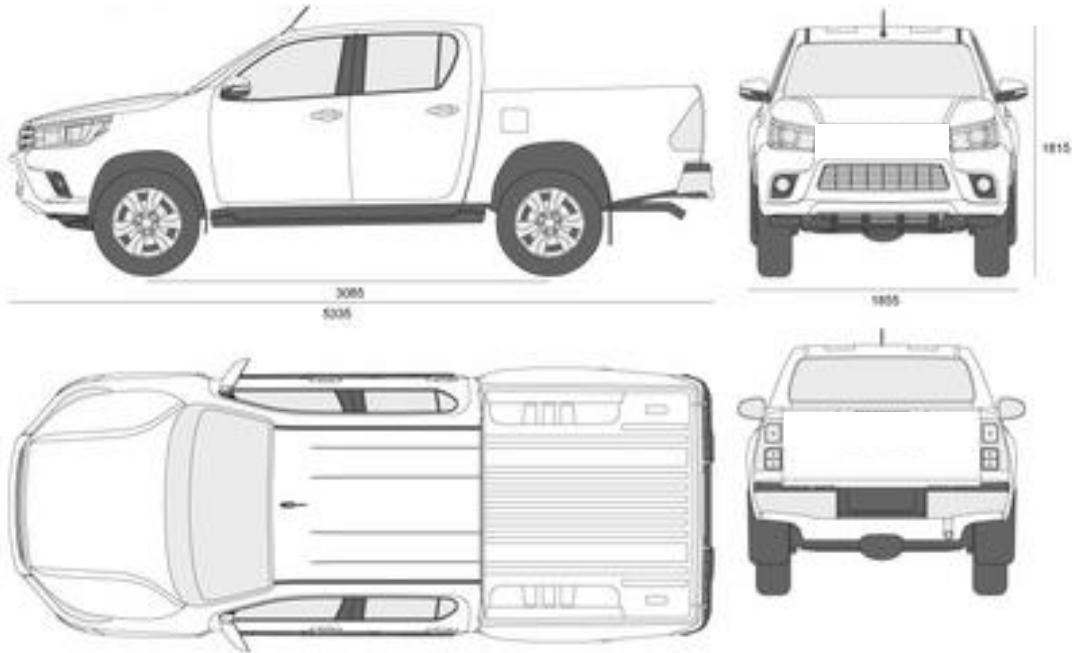
ความหนาสีรถกระบะ (ตอนเดียว, แค็บ และ 4 ประตู) - Paint Thickness on Pickup (Single Cab, Extend Cab and Double Cab):

ชิ้นส่วนยานยนต์ (Car Part)	ความหนาสี Paint Thickness (µm)			
	P1	P2	P3	Average
Front Wing (RH)	88	84	90	87
Front Wing (LH)	78	77	91	82
Front Door (RH)	203	184	196	194
Front Door (LH)	277	174	180	210
Rear Door (RH)	130	111	127	123
Rear Door (LH)	120	161	175	152
Extra Cab (RH)	-	-	-	-
Extra Cab (LH)	-	-	-	-

ชิ้นส่วนยานยนต์ (Car Part)	ความหนาสี Paint Thickness (µm)			
	P1	P2	P3	Average
Bonnet	128	143	156	142
Roof	74	85	90	83
Boot/Tail Gate	75	77	80	77
Tray (RH)	72	75	81	76
Tray (LH)	88	86	91	88
Front Bumper	-	-	-	-
Rear Bumper	-	-	-	-
