Vehicle Inspection Report

สรุปผลการตรวจสอบ (Inspection Summary)

ยี่ห้อ/รุ่น (Brand/Model): ISUZU D-MAX CAB4 HI-LANDER 1.9 Z MT	วันที่ตรวจสอบรถยนต์ (Date of Inspection): 14-09-63
หมายเลขตัวถัง (VIN): MP1TFR87JJG041958	เลขคำขอบริการ (Job No.): I020/0038-10
หมายเลขเครื่องยนต์ (Engine No.): RZ4ESN8207	Vehicle Picture:  
ปีที่ผลิต (Build Date): 2018	
สีรถ (Color): ขาว	
ระยะการใช้งาน(Mileage): 45,766 กม.	
หมายเลขทะเบียน (No. Plate): 7กน 7637	
วันครบกำหนดชำระภาษี (Registration Expiry): 6 มิ.ย. 64	
ชื่อลูกค้า (Customer Name): บจก.บอย ออโต้กรุ๊ป	
ที่อยู่(Address): มีนบุรี	
โทรศัพท์ (Tel): 081-446-5662	
สถานที่ตรวจสอบรถ (Inspection Place): บจก.บอย ออโต้กรุ๊ป

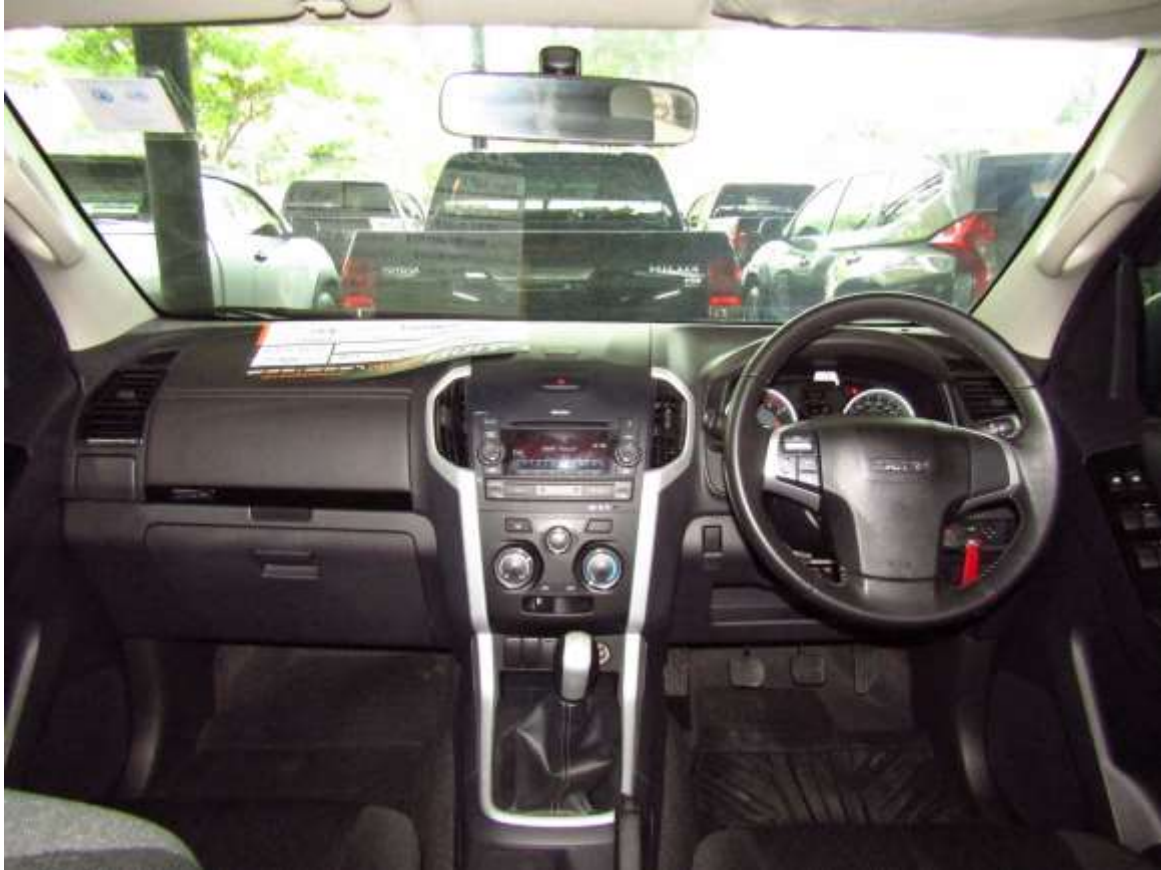
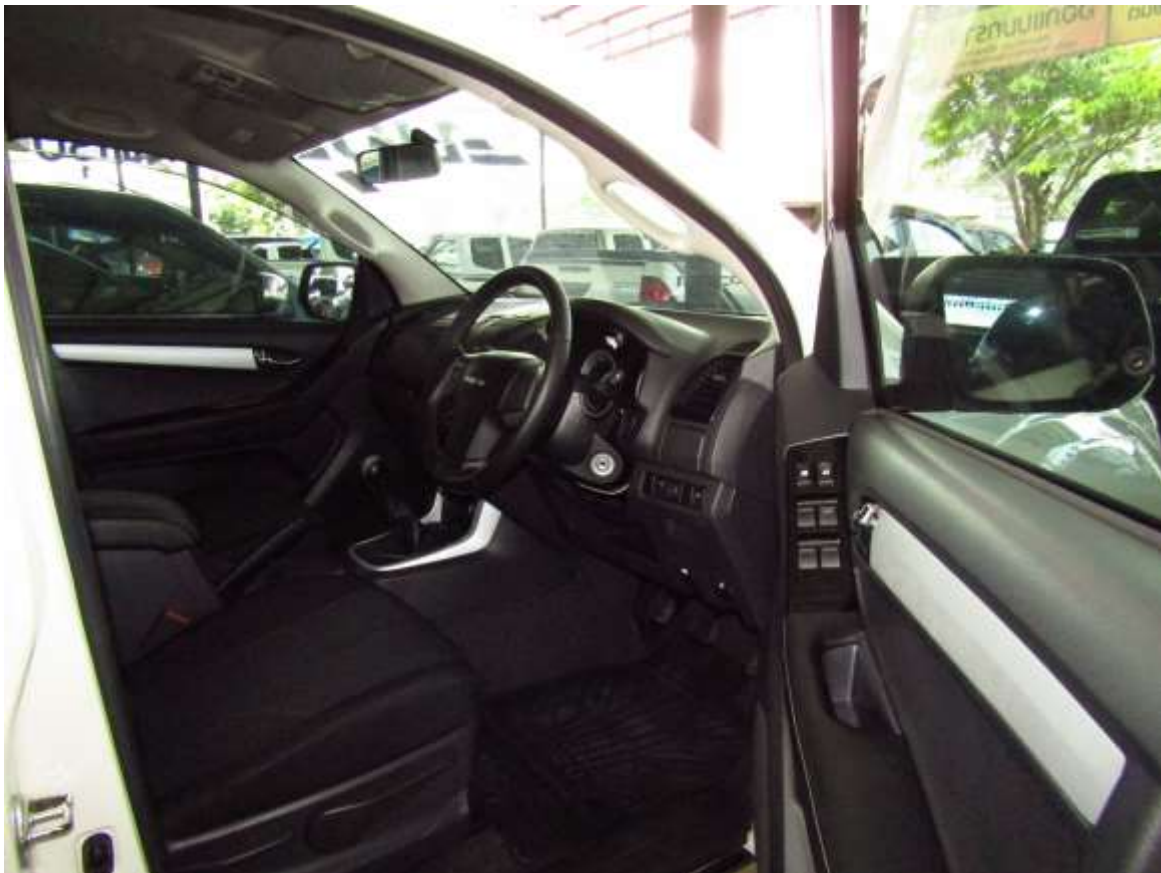
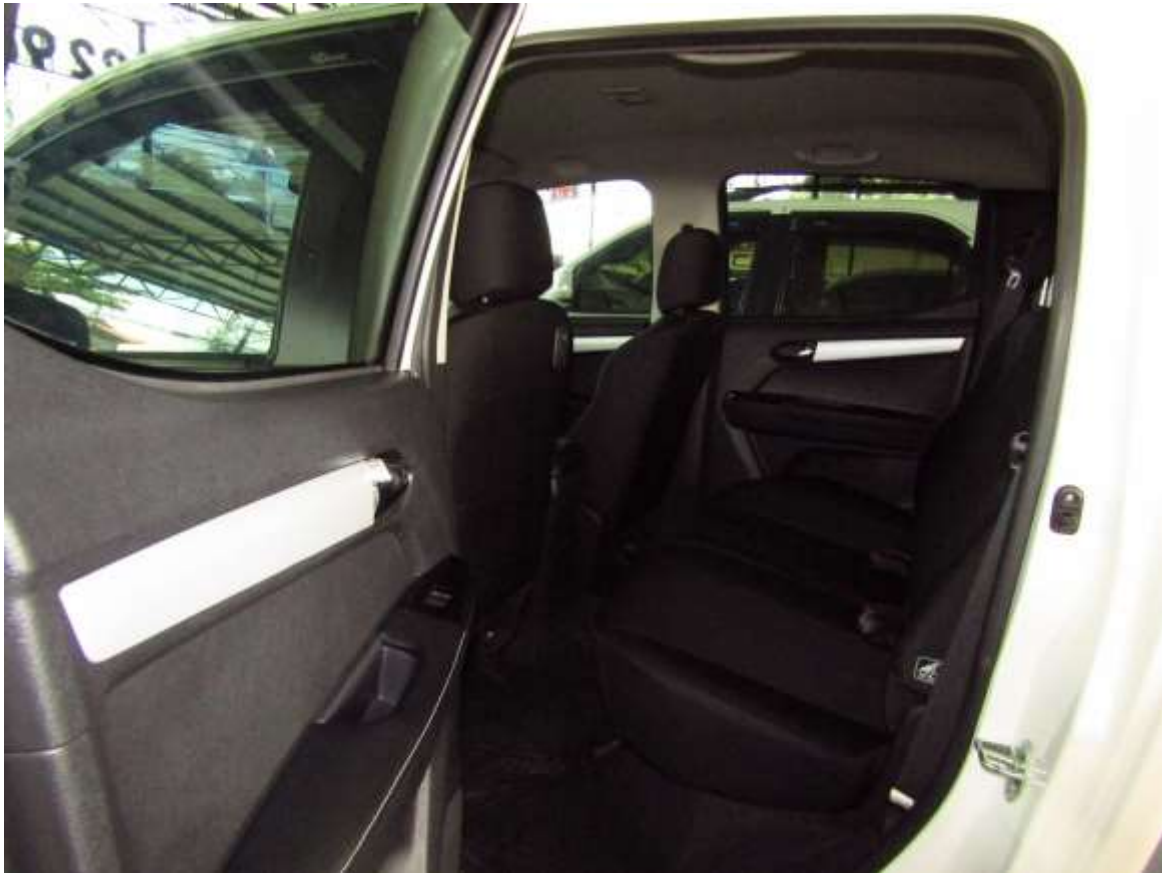
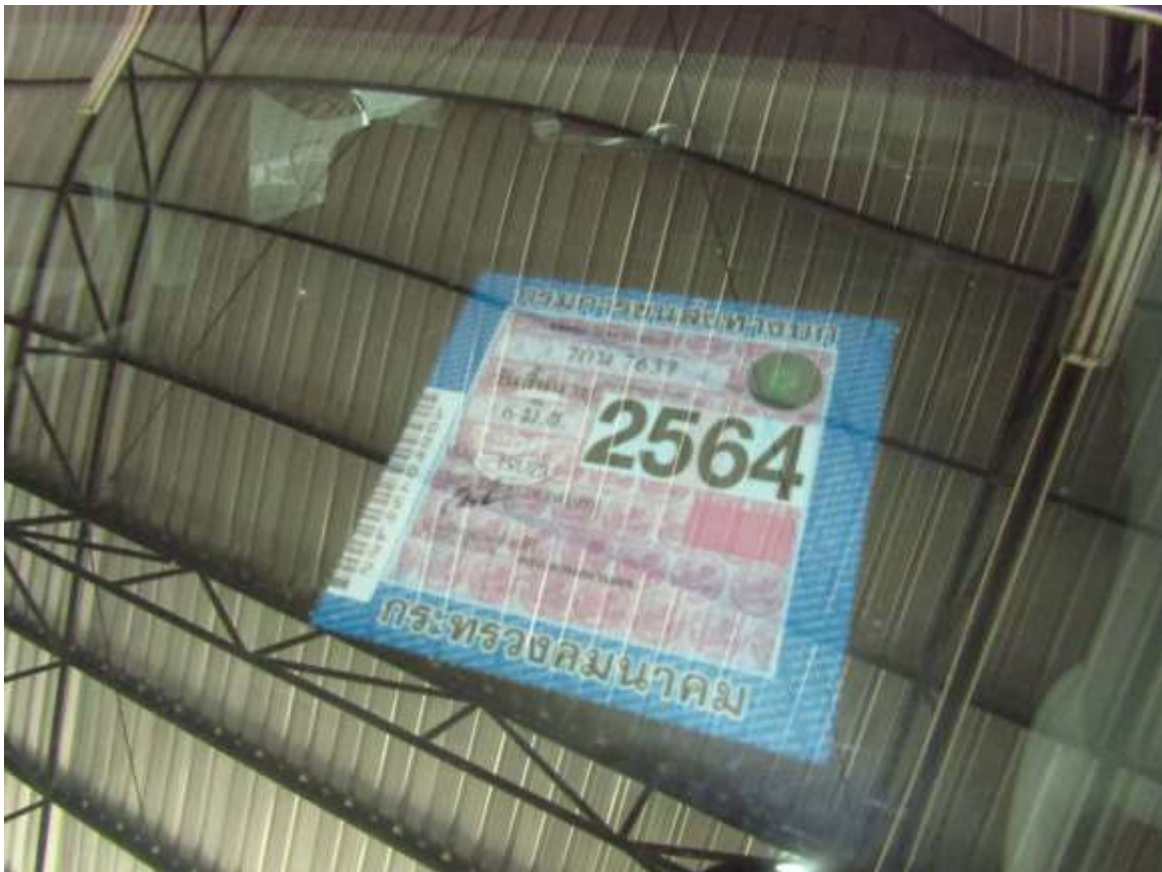
ภาพภายในด้านหน้า หลัง และ จุดบกพร่อง - Interior Visual Details (Front, Rear and/or Defect):

ที่นั่ง สภาพ Seat Appearance	สภาพตามอายุการใช้งาน
	การทำงาน การปรับ และการล็อค เบาะ Seat Adjust functional	ทำงานได้ดี
	สภาพ รางใต้เบาะ Seat slide adjust rail	สภาพตามอายุการใช้งาน
	เข็มขัดนิรภัย Seat Belts	สภาพตามอายุการใช้งาน
	อื่นๆเพิ่มเติม Others	N/A

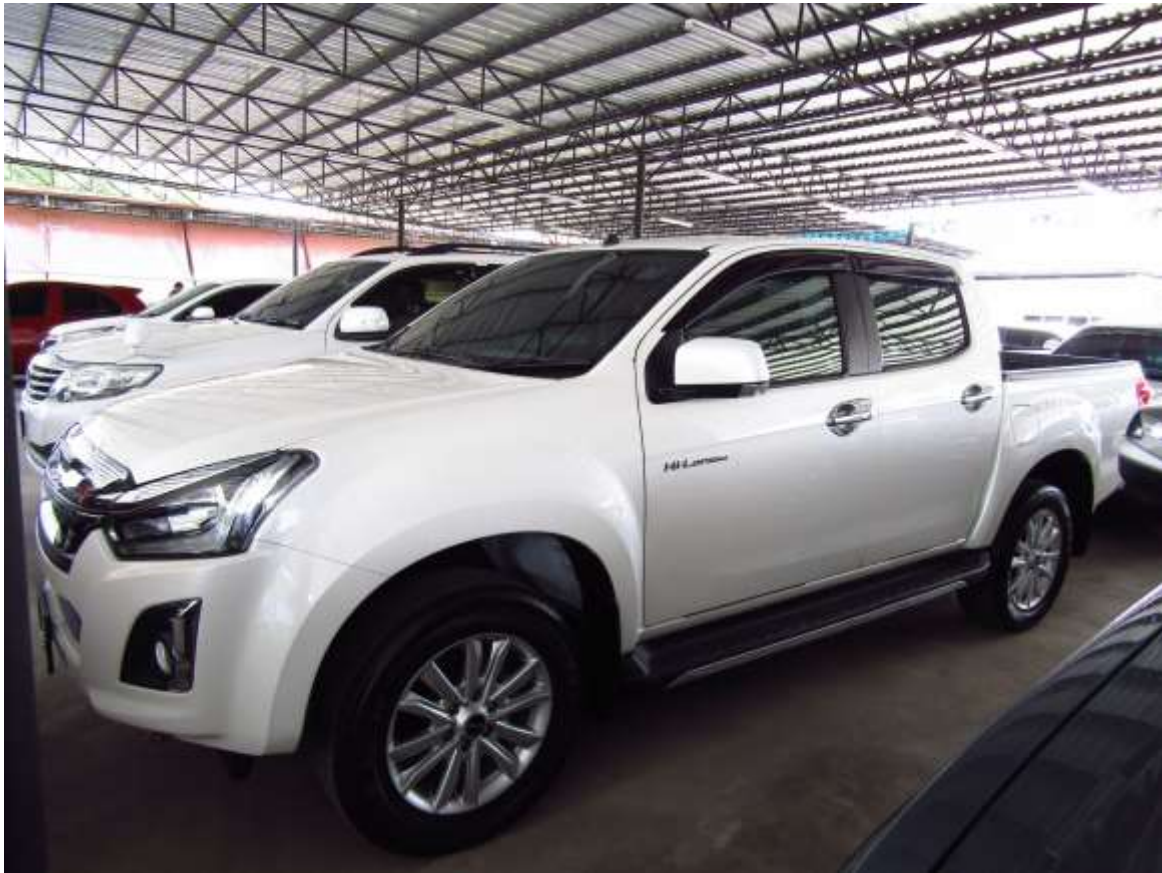
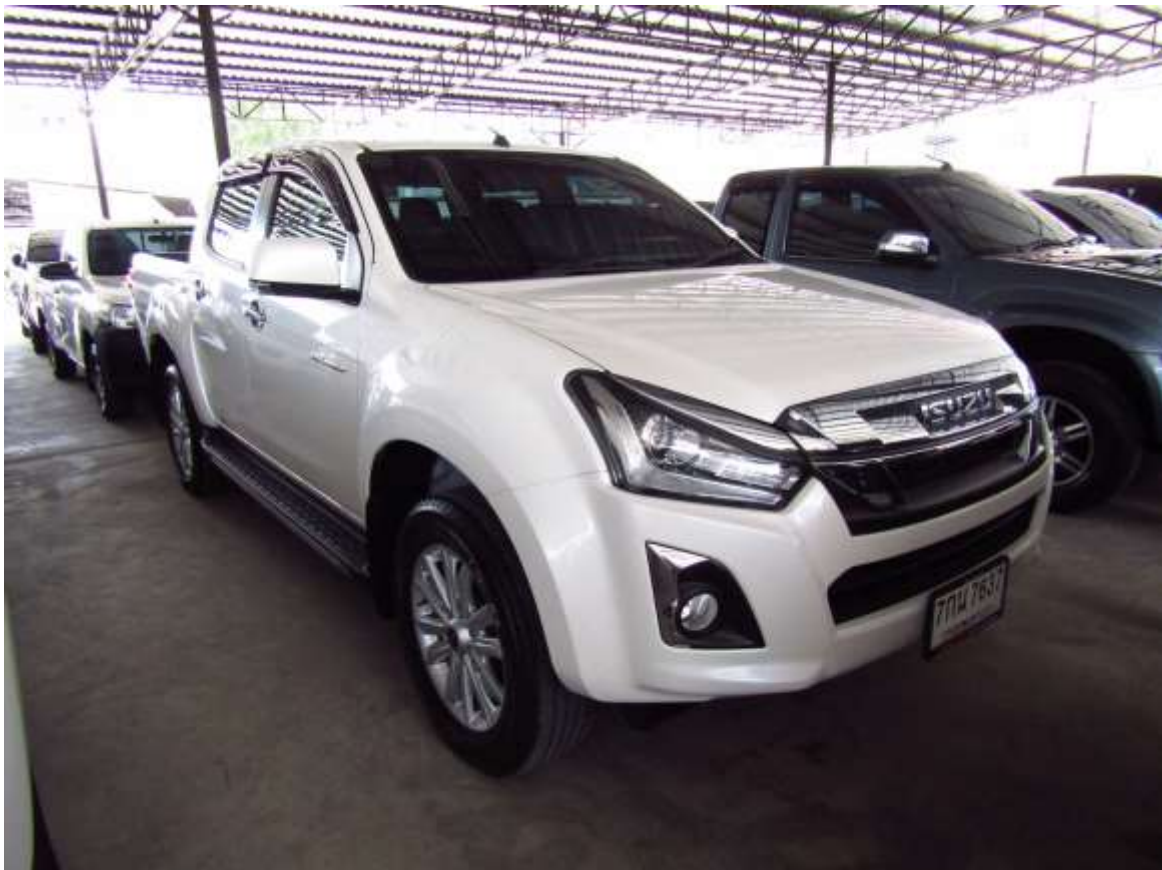
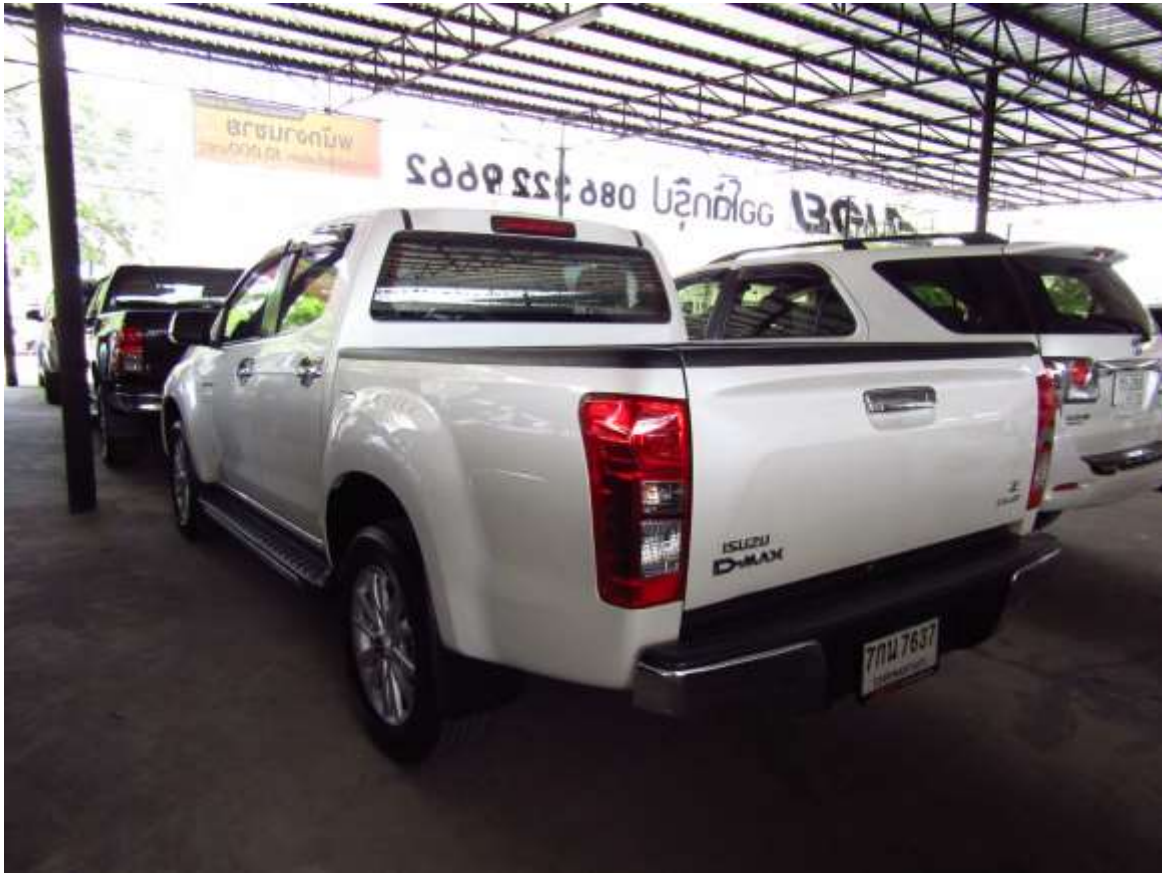
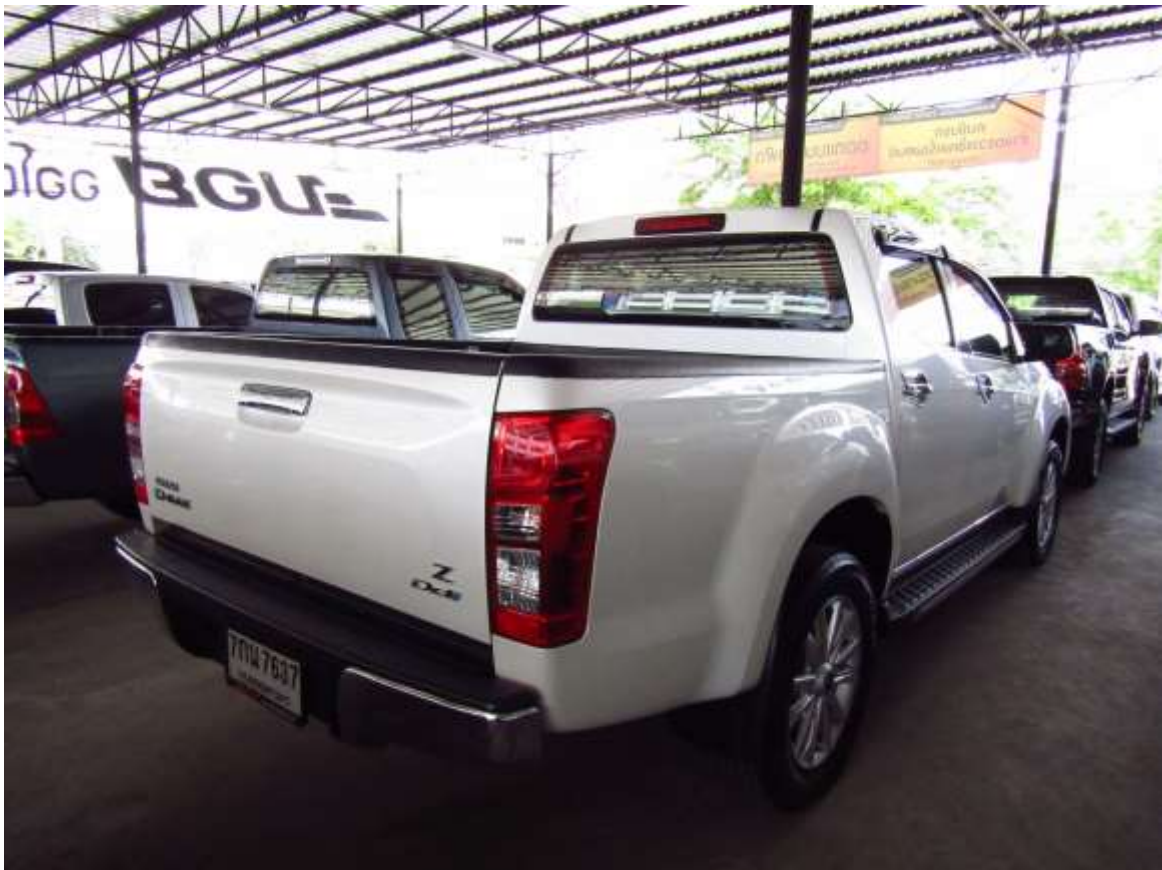
ภาพภายนอก - Exterior Visual Details:

กันชนหน้า Front Bumper	สภาพดี
 	คาน รับกันชนหน้า (ขวา) Front Side Member (Right) Appearance	สภาพดี
 	คาน รับกันชนหน้า (ซ้าย) Front Side Member (Left) Appearance	สภาพดี
 	ฝากระโปรงหน้ารถ Bonnet	สภาพดี
 	กระจกบังลมหน้า Windshield	สภาพดี

ประตูหน้าซ้าย Front Left Door	สภาพดี
 	ประตูหลังซ้าย Rear Left Door	สภาพดี
 	ประตูเลื่อนด้านซ้าย Sliding Left Door	N/A
 	แก้มบังโคลนหลังซ้าย Rear Right Wing	สภาพดี
 	บันไดขายน้าด้านซ้าย Left Rocker Panel	สภาพดี
 	ประตูท้าย,ฝากระโปรงท้าย Rear Tail Gate	สภาพดี
 	กระจกบังลมหลัง Rear Screen	สภาพดี
 	กันชนหลัง Rear Bumper	สภาพดี
 	คาน รับกันชนหลัง (ขวา) Rear Side Member (Right) Appearance	สภาพดี
 	คาน รับกันชนหลัง (ซ้าย) Rear Side Member (Right) Appearance	สภาพดี
 	เสาโครงสร้าง A ขวา Right A-Pillar	สภาพดี
 	เสาโครงสร้าง B ขวา Right B-Pillar	สภาพดี
 	เสาโครงสร้าง C ขวา Right C-Pillar	สภาพดี
 	เสาโครงสร้าง D ขวา Right D-Pillar	N/A
 	เสาโครงสร้าง A ซ้าย Left A-Pillar	สภาพดี
 	เสาโครงสร้าง B ซ้าย Left B-Pillar	สภาพดี

เสาคโครงสร้าง C ซ้าย Left C-Pillar	สภาพดี
	เสาคโครงสร้าง D ซ้าย Left D-Pillar	N/A
	ระบบบังคับเลี้ยว Steering Components	สภาพดี
	อื่นๆเพิ่มเติม Others	N/A

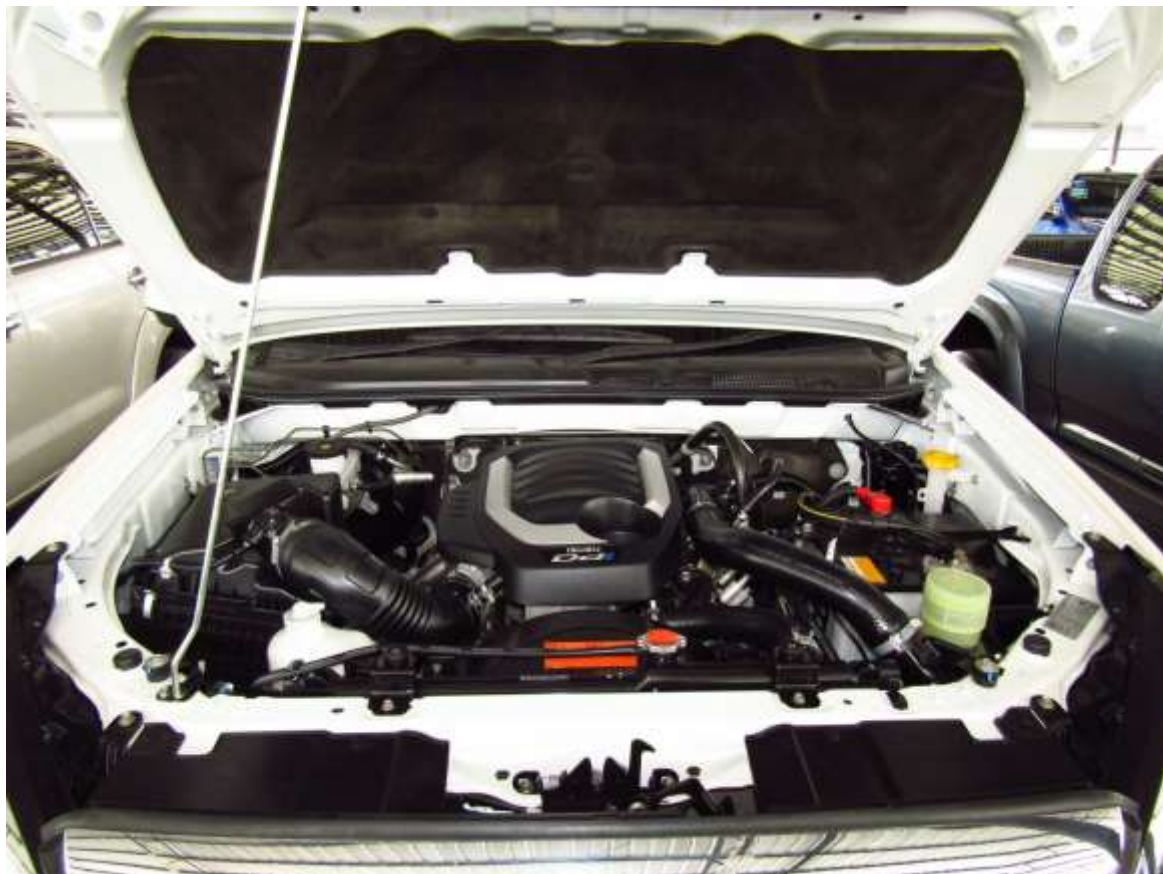
ภาพห้องเครื่อง - Engine Bay Visual Details:

การทดสอบ แบตเตอรี่	Battery Test		Charging System Test at 2000 rpm		
	Battery Test	Voltage	10.11	V	Voltage	V
		Rating	490	CCA	Status	N/A
		Current	42	CCA	Start System Test	
		Internal resistance	65.20	mΩ	Start Voltage	V
		State of Charge	0	%	Status	N/A
		State of Health	9	%	Max. Load Test at 2000 rpm	
		Status	Replace		Max. Load	V
		Test Date	14.09.63		Voltage	
					Status	N/A

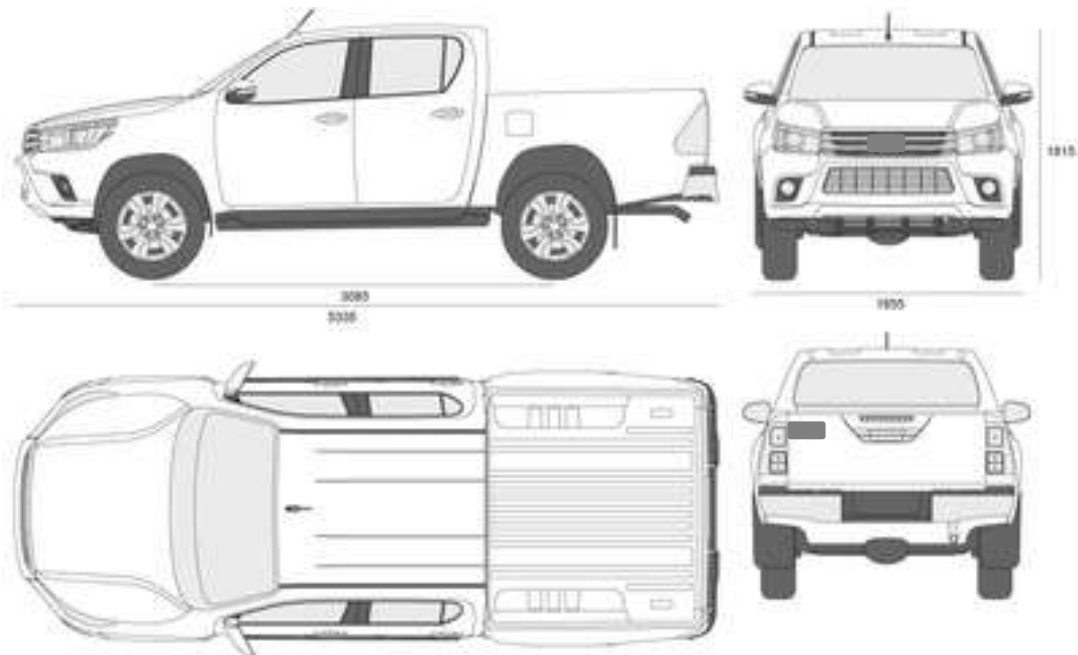
ความหนาสีรอบรถกระบะ (ตอนเดียว, แค็บ และ 4 ประตู) - Paint Thickness on Pickup (Single Cab, Extend Cab and Double Cab):

ชิ้นส่วนยานยนต์ (Car Part)	ความหนาสี Paint Thickness (µm)			
	P1	P2	P3	Average
Front Wing (RH)	139	115	118	124
Front Wing (LH)	110	112	127	116
Front Door (RH)	85	88	90	88
Front Door (LH)	96	85	112	98
Rear Door (RH)	88	88	85	87
Rear Door (LH)	101	95	85	94
Extra Cab (RH)				
Extra Cab (LH)

ชิ้นส่วนยานยนต์ (Car Part)	ความหนาสี Paint Thickness (µm)			
	P1	P2	P3	Average
Bonnet	94	77	92	88
Roof	78	81	84	81
Boot/Tail Gate	75	77	92	81
Tray (RH)	98	96	82	92
Tray (LH)	89	99	116	101
Front Bumper				
Rear Bumper
