# Vehicle Inspection Report

## สรุปผลการตรวจสอบ (Inspection Summary)

ยี่ห้อ/รุ่น (Brand/Model): HONDA CIVIC FB 1.8 AT	วันที่ตรวจสอบรถยนต์ (Date of Inspection): 26-04-62
หมายเลขตัวถัง (VIN): MRHFB2620FP101478	เลขคำขอบริการ (Job No.): I019/0025-004
หมายเลขเครื่องยนต์ (Engine No.): R18Z15003072	Vehicle Picture:

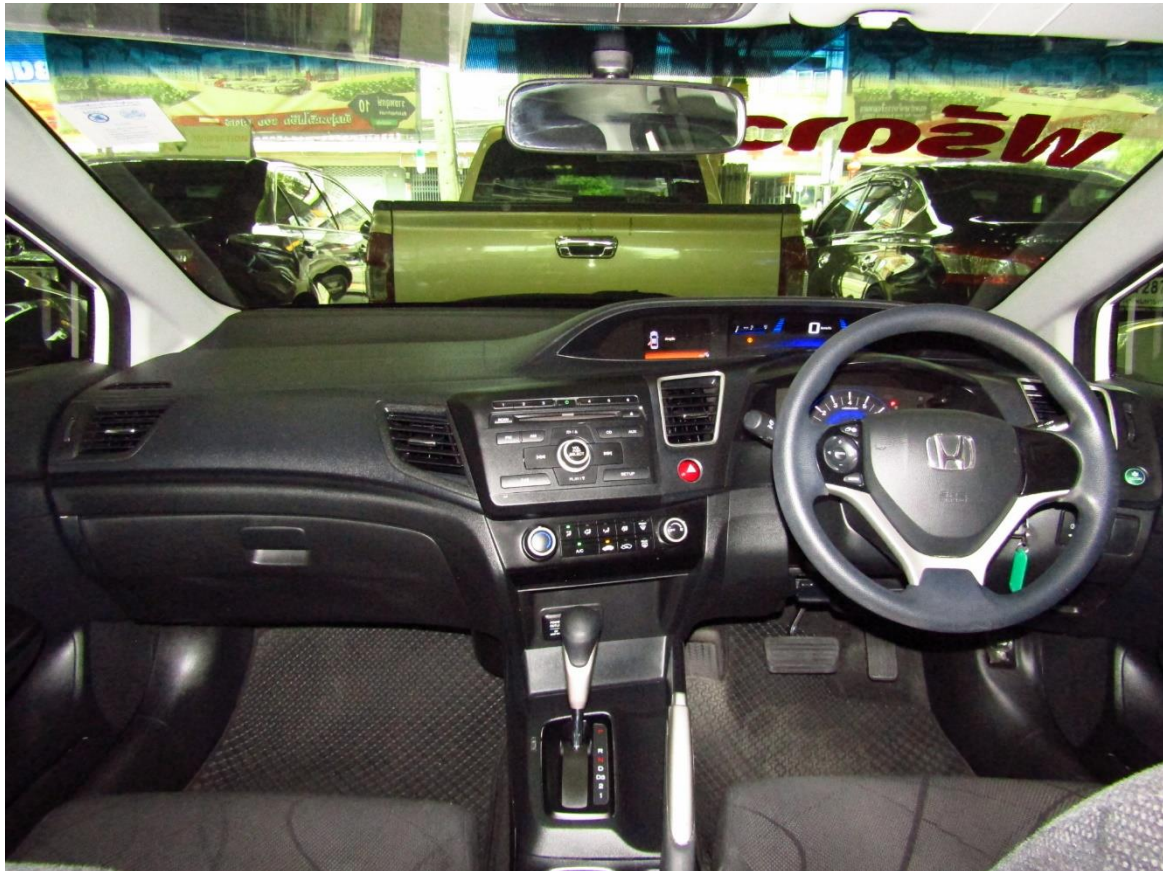
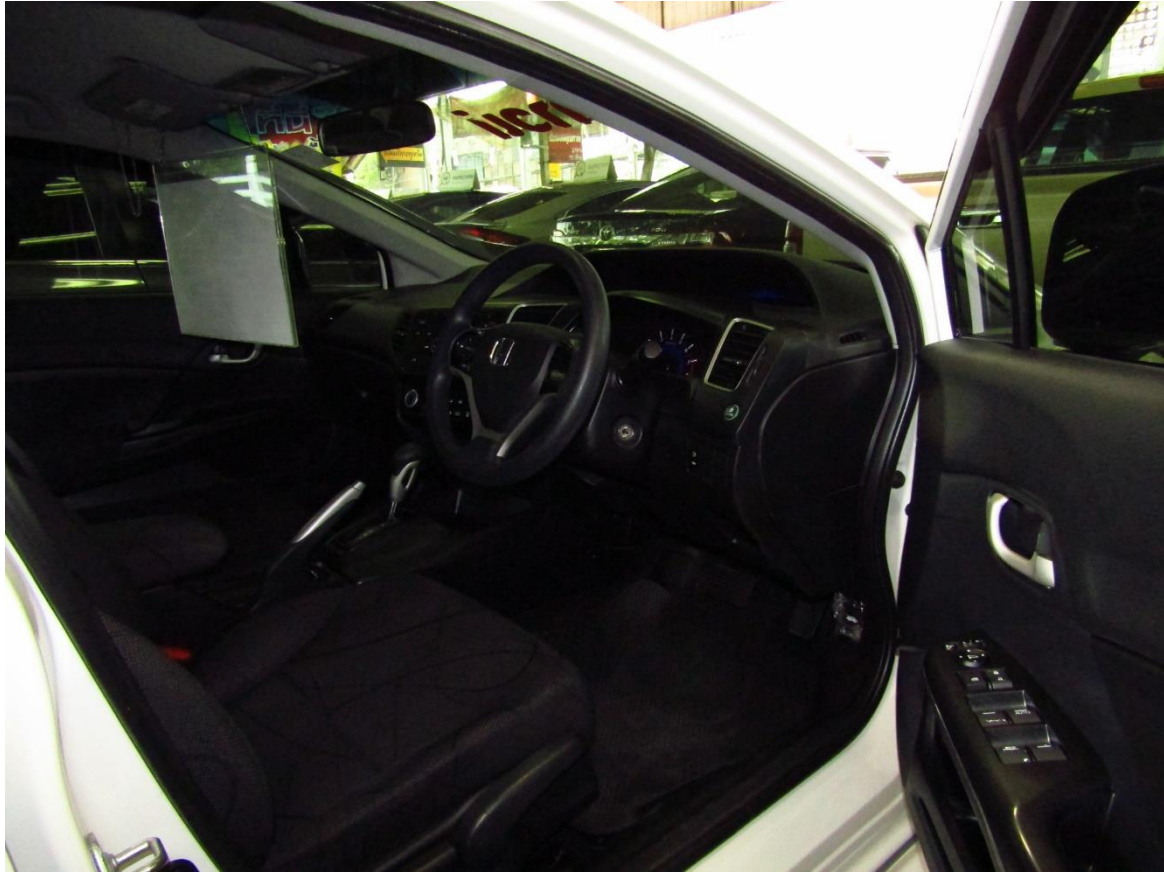
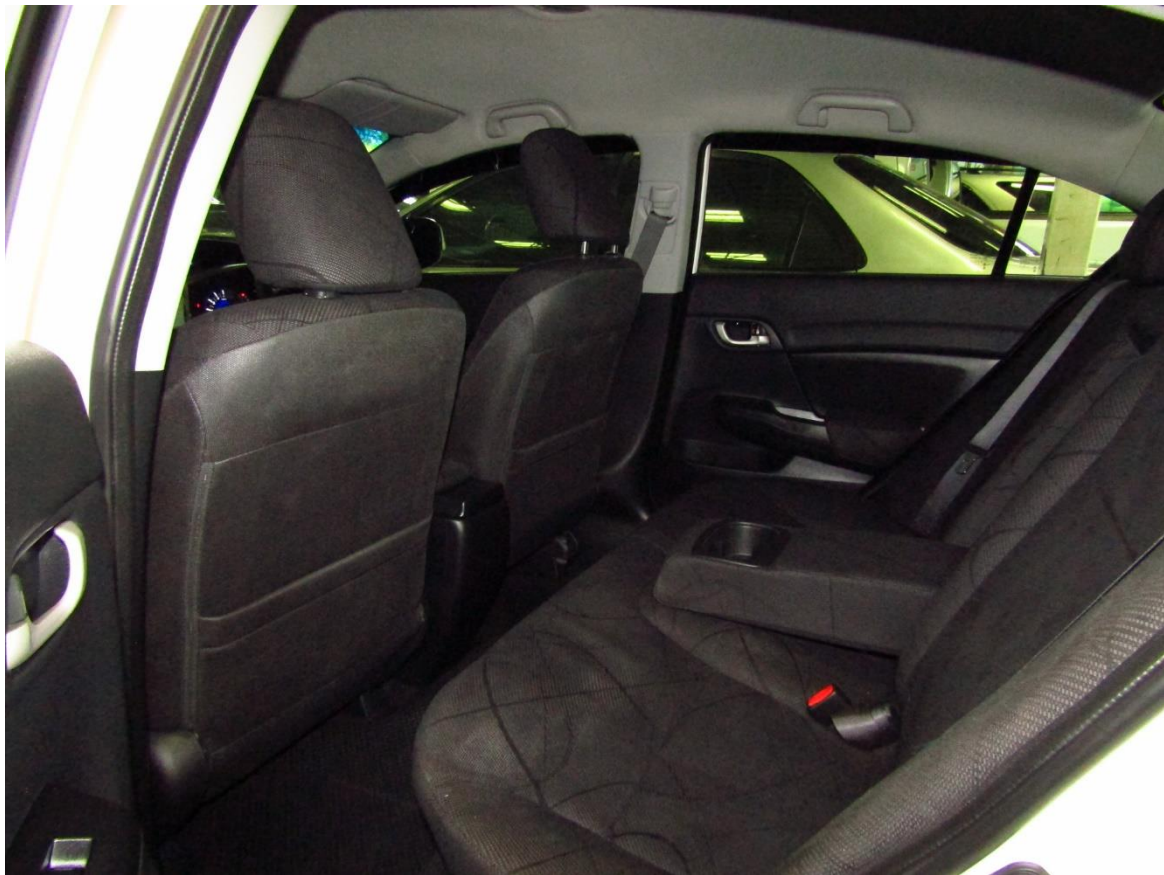
ที่นั่ง สภาพ Seat Appearance	สภาพตามอายุการใช้งาน
 	การทำงาน การปรับ และการล็อก เบาะ Seat Adjust functional	ทำงานได้ดี
 	สภาพ รางใต้เบาะ Seat slide adjust rail	สภาพตามอายุการใช้งาน
 	เข็มขัดนิรภัย Seat Belts	สภาพตามอายุการใช้งาน
 	แผงคอนโซล Other Trims	สภาพตามอายุการใช้งาน
 	เครื่องเสียงภายในรถ Radio/ Multiplayer	เปิด-ปิด ปกติ
 	ลำโพง Speaker working	ทำงานปกติ
 	ไล่ฝ้ากระจกหลัง Rear Window Demister	สภาพดีไม่พบรอยขาด
 	อุปกรณ์ปรับอากาศทำความเย็นและ ความร้อน Air Condition/Heater	แอร์เย็น ทำงานปกติ
 	ชุดปัดน้ำฝน และระบบฉีดน้ำกระจก Washers & Wipers	ทำงานปกติ
 	แตร Horn	ทำงานปกติ
 	บานพับ และกลอนประตู Doors, Locks & Hinges	สภาพเหมาะสมกับอายุการใช้งาน
 	การเปิดประตูจากด้านใน Door Handle (inside)	ทำงานได้ดี
 	สภาพยางขอบประตู Weather Strip	สภาพเหมาะสมกับอายุการใช้งาน
 	การทำงานของกระจก Window Operation	ทำงานเปิด-ปิด ปกติ

หน้าปัดและมาตรวัด ปกติ หรือ มีไฟโชว์หรือไม่ Dash Warning Lights & Gauges	ไม่มี
 	การวินิจฉัยผ่านทาง OBD On-Board Diagnostics (OBD)	ปกติ
 	ไฟส่องสว่าง All Lights	ปกติ
 	สมุดคู่มือรถ Owner's Manual & Service Intervals	มีประจำรถ
 	อื่นๆ เพิ่มเติม เช่น กลิ่น เศษกระดาษ Odor and Other	N/A

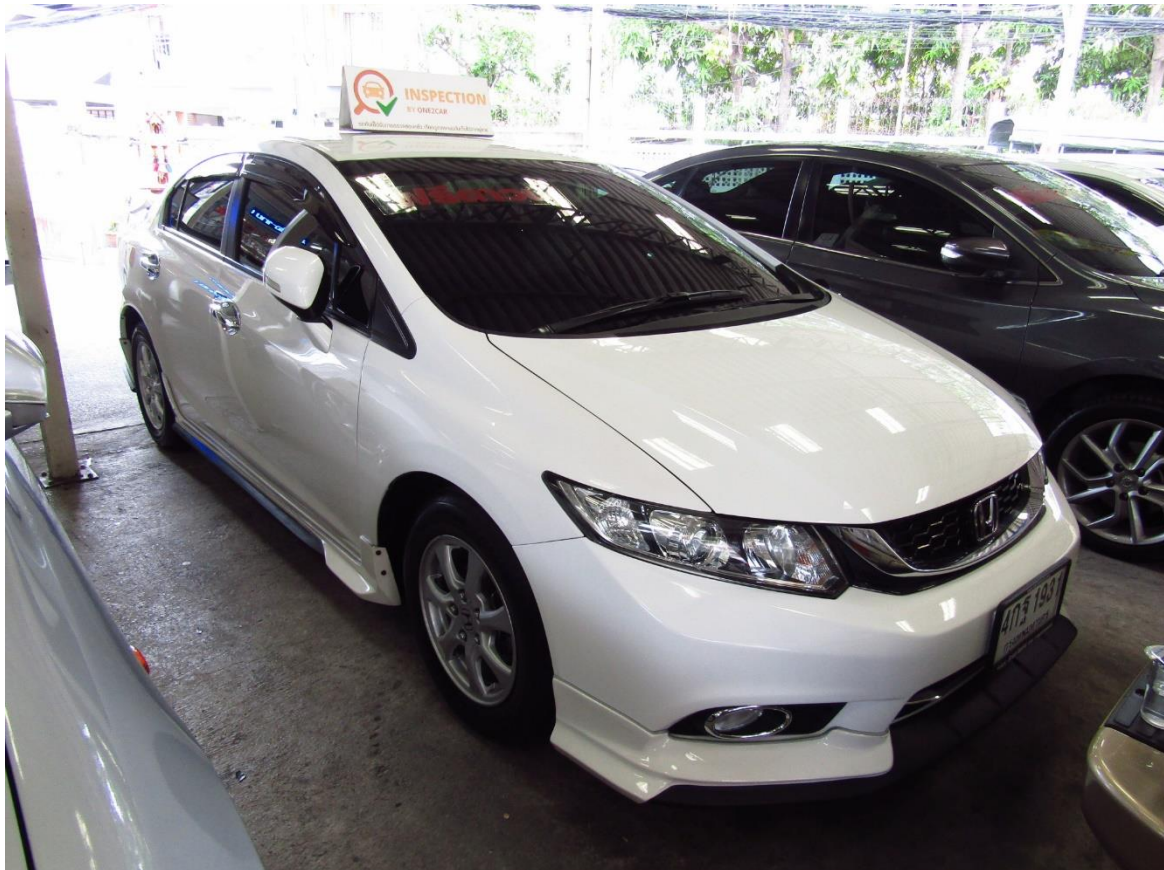
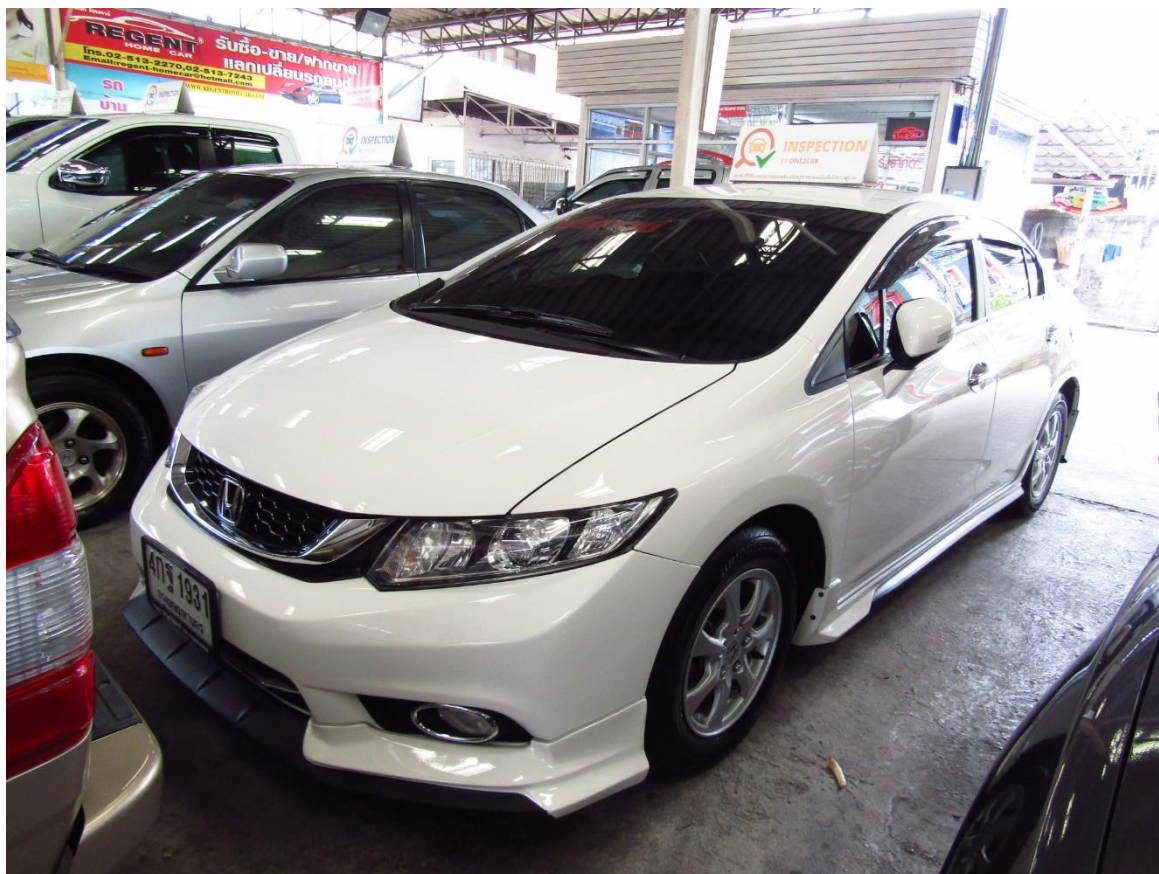
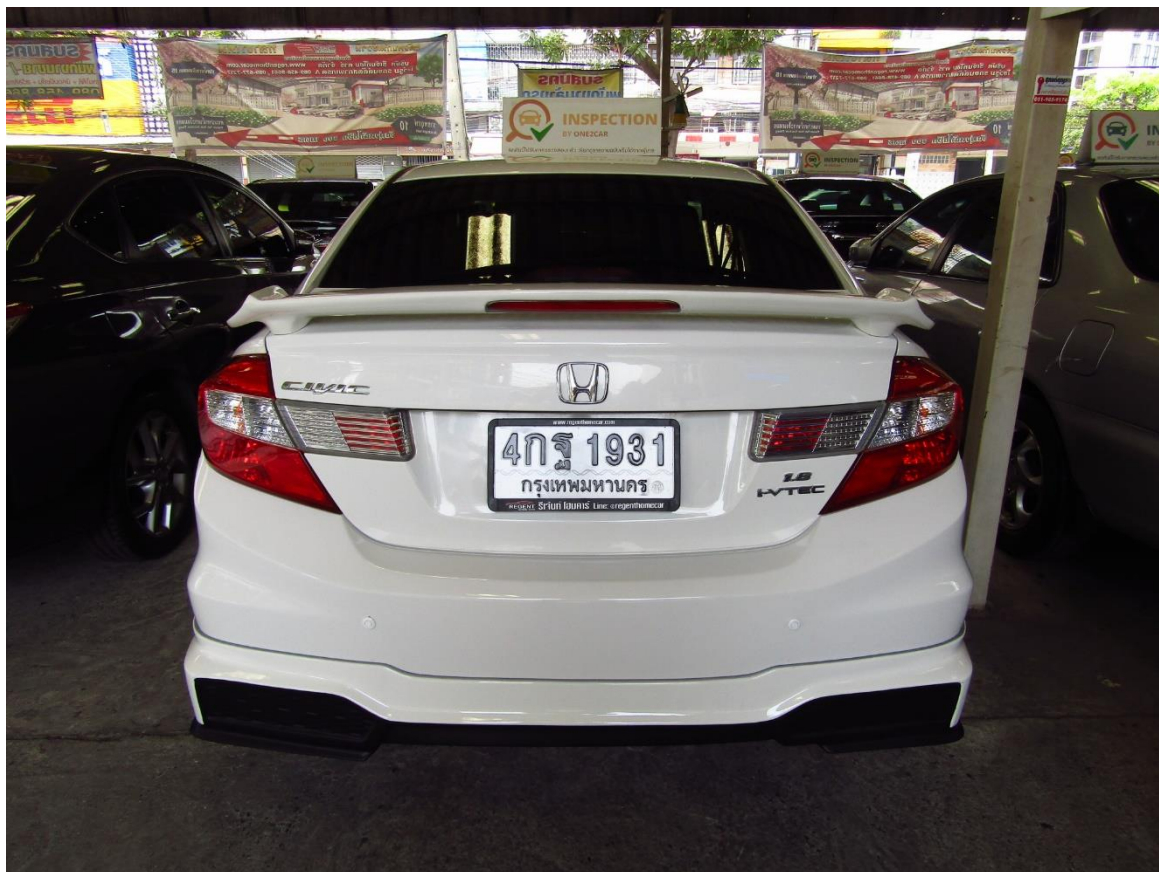
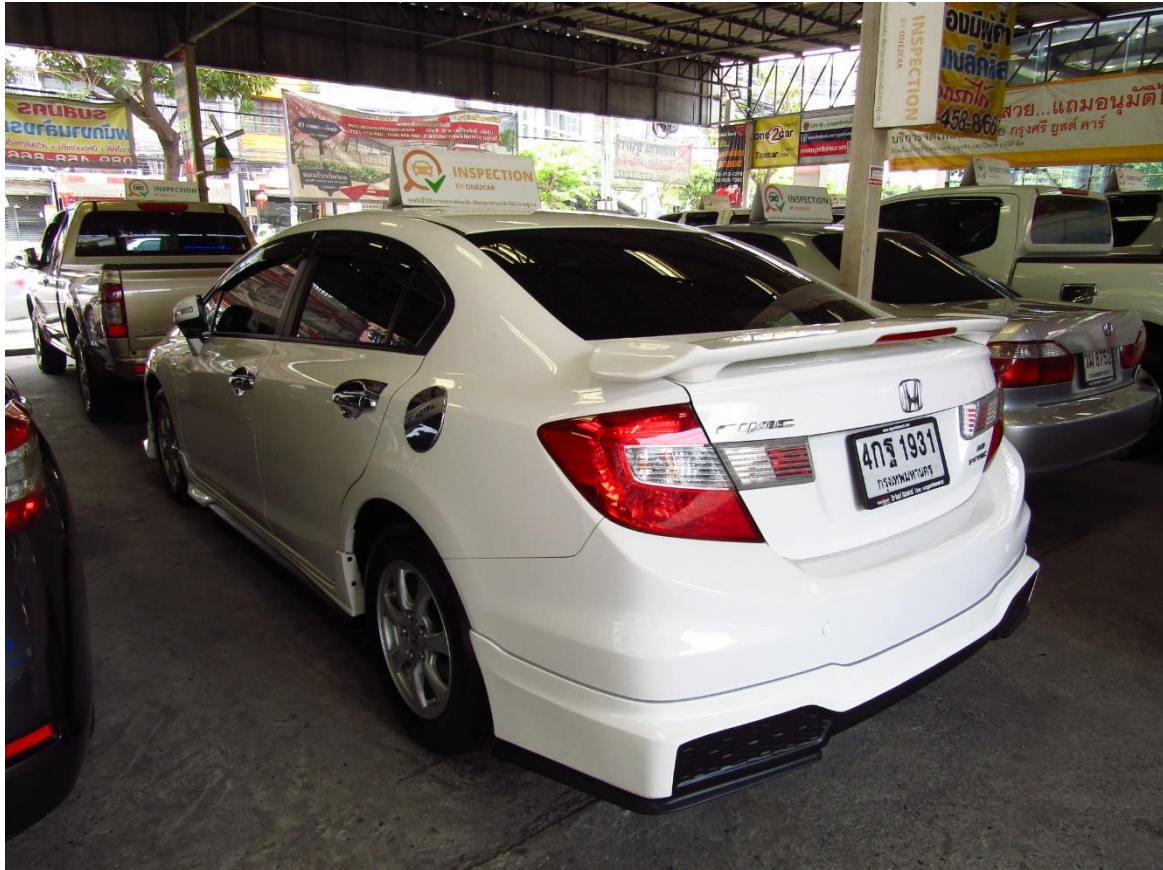
กันชนหน้า Front Bumper	สภาพดี
 	คาน รับกันชนหน้า (ขวา) Front Side Member (Right) Appearance	สภาพดี
 	คาน รับกันชนหน้า (ซ้าย) Front Side Member (Left) Appearance	สภาพดี
 	กระจังหน้ารถ Front Grill	สภาพดี
 	ชุดคานหน้ารับหม้อหน้า Radiator Core Support	สภาพดี
 	ฝากระโปรงหน้ารถ Bonnet	สภาพดี
 	ฝาห้องเครื่องด้านหน้า Cowl Panel Fire Wall	สภาพดี
 	กระจกบังลมหน้า Windshield	สภาพดี
 	หลังคา Roof	สภาพดี

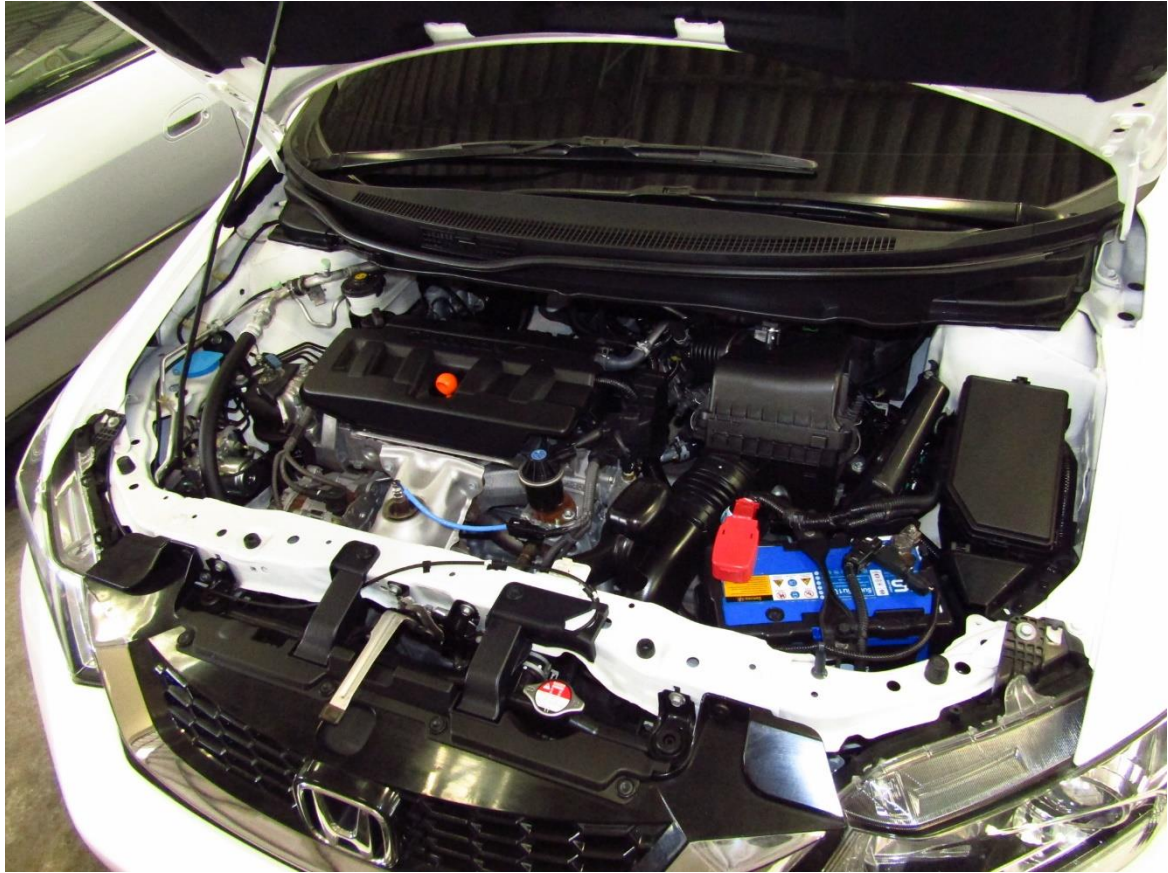
เครื่องยนต์ไม่พบการรั่วซึม No any leak on engine	ใช่

สภาพรวมของโครงสร้างแชสซี Chassis Frames & Members Appearance	สภาพตามอายุการใช้งาน

การรั่วไหลของน้ำมัน Fluid Leaks	ไม่มี

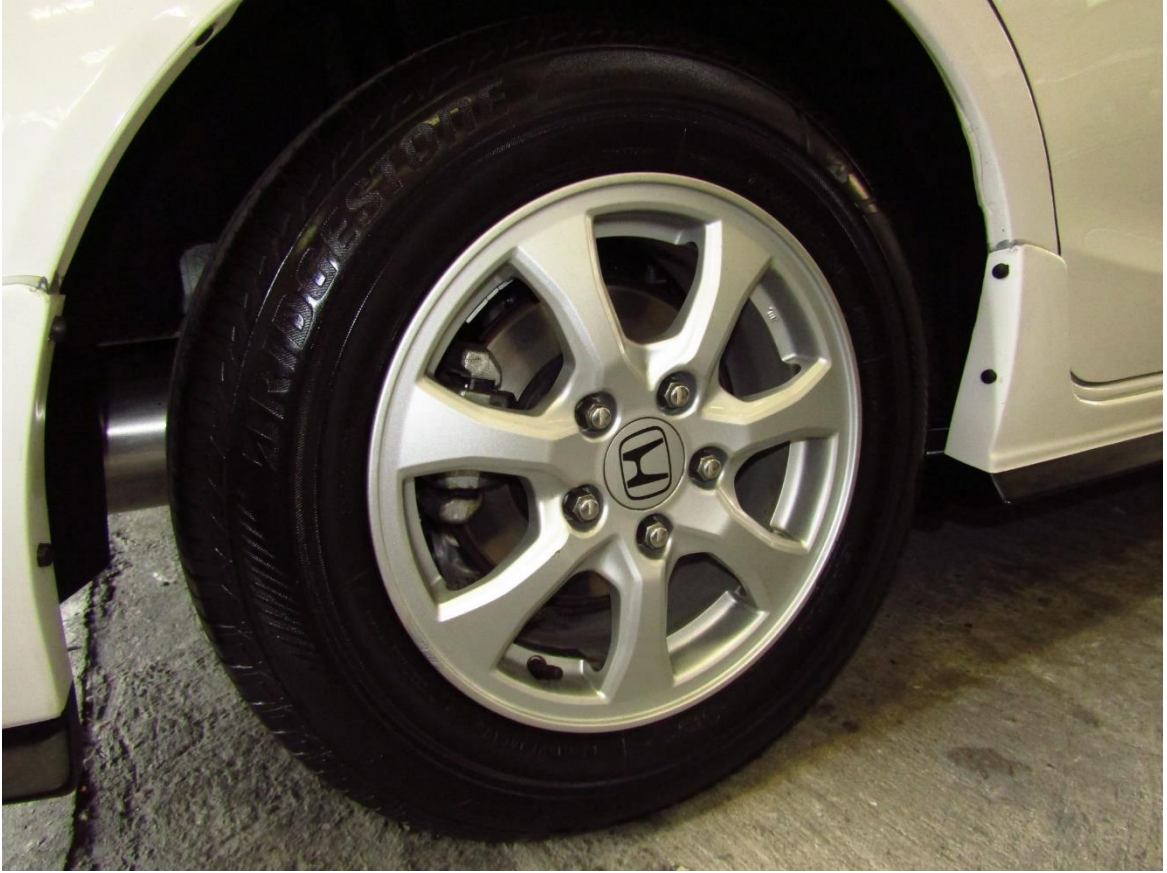
สภาพยางรถยนต์, สัปดาห์/ปี ผลิต Tyres Appearance, Year	4817
 	สภาพล้อรถ Wheel Rims Appearance	สภาพตามอายุการใช้งาน
 	ยางอะไหล่ และล้อ Spare Tyre & Rim	สภาพตามอายุการใช้งาน
 	คาลลิเปอร์เบรค และท่อน้ำมัน Brake Hose Callipers & Pipes	สภาพปกติไม่พบการรั่วซึม
 	ผ้าดิสเบรค (หน้า/หลัง) Brake Pads (Front/Rear)	สภาพตามอายุการใช้งาน
 	จานดิสเบรค Brake Discs (Front/Rear)	ควรเจียจานเบรคครั้งต่อไปที่เปลี่ยนผ้าเบรค
 	ดรัมเบรคล้อหลัง Brakes and Drums any No Leakage	N/A
 	การทำงานของเบรคมือ Park Brake function	ระยะการทำงานปกติ
 	คำแนะนำอื่นๆ Other	N/A
