Vehicle Inspection Report

สรุปผลการตรวจสอบ (Inspection Summary)

ยี่ห้อ/รุ่น (Brand/Model): HONDA CIVIC	วันที่ตรวจสอบรถยนต์ (Date of Inspection): 26.6.61
หมายเลขตัวถัง (VIN): MRHFB2620FP100394	เลขคำขอบริการ (Job No.): I018/095-019
หมายเลขเครื่องยนต์ (Engine No.): R18Z15000753	Vehicle Picture:

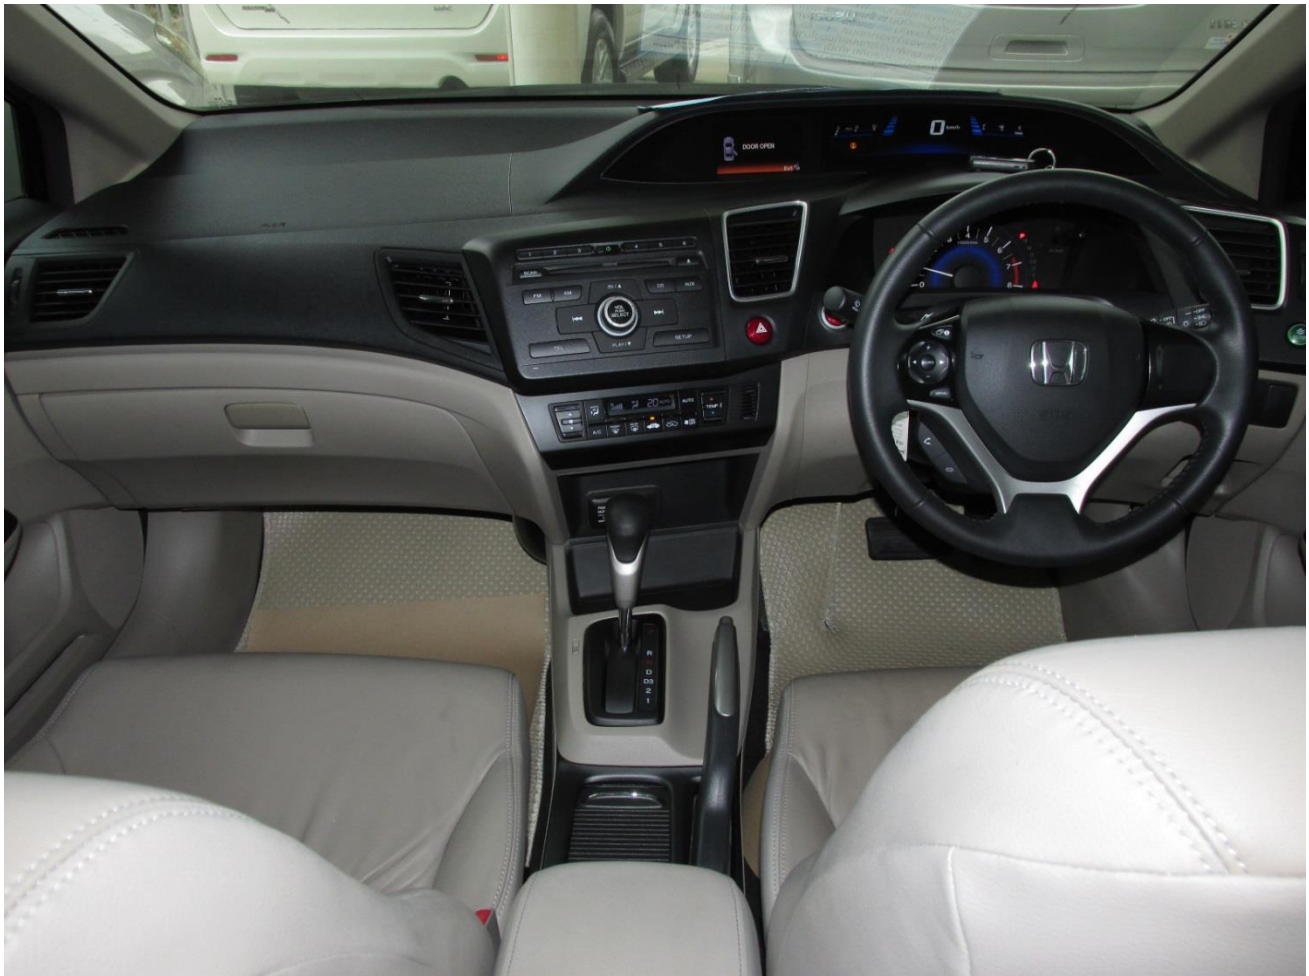
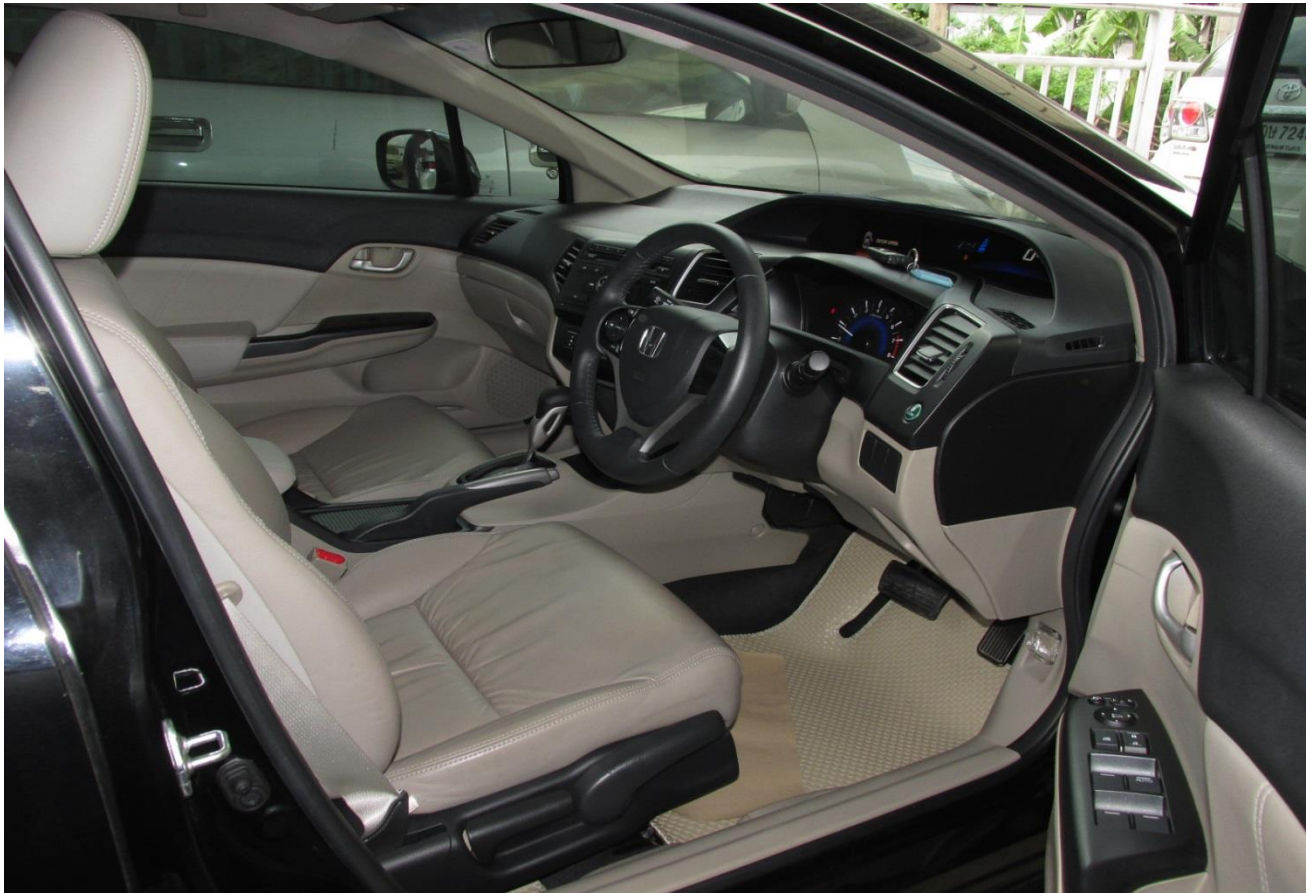
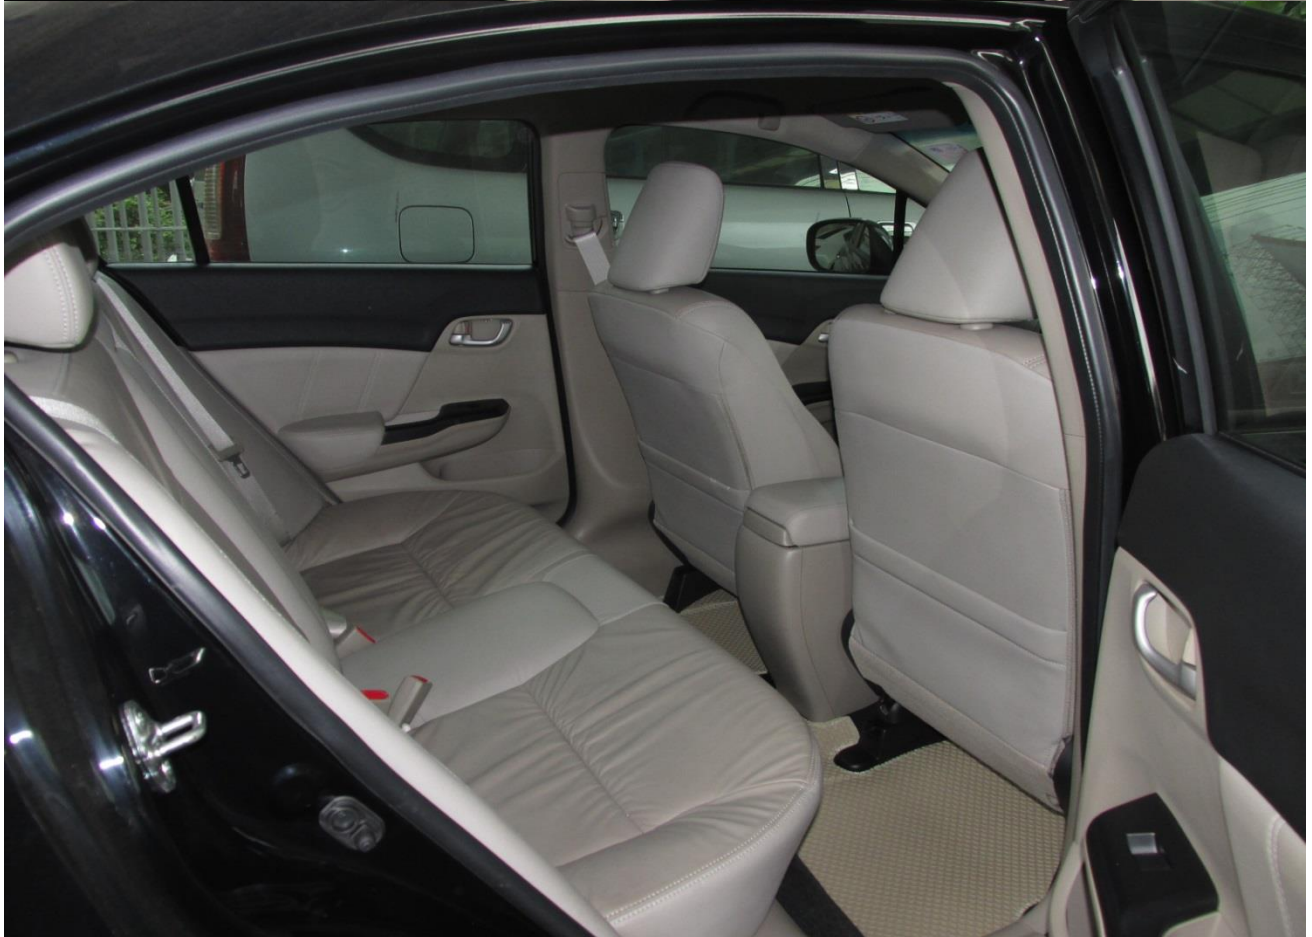
ภาพภายในด้านหน้า หลัง และ จุดบกพร่อง - Interior Visual Details (Front, Rear and/or Defect):

หน้าปัดและมาตรวัด ปกติ หรือ มีไฟ โชนหรือไม่มี Dash Warning Lights & Gauges	ไม่มีไฟโชน
 	การวินิจฉัยผ่านทาง OBD2 On-Board Diagnostics (OBD)	ปกติ
 	ระบบไฟส่องสว่าง All Lights System	ปกติ
 	สมุดคู่มือรถ Owner's Manual & Service Intervals	มีประจำรถ
 	อื่นๆ เพิ่มเติม เช่น กลิ่น เศษกระดาษ Odor and Other	N/A

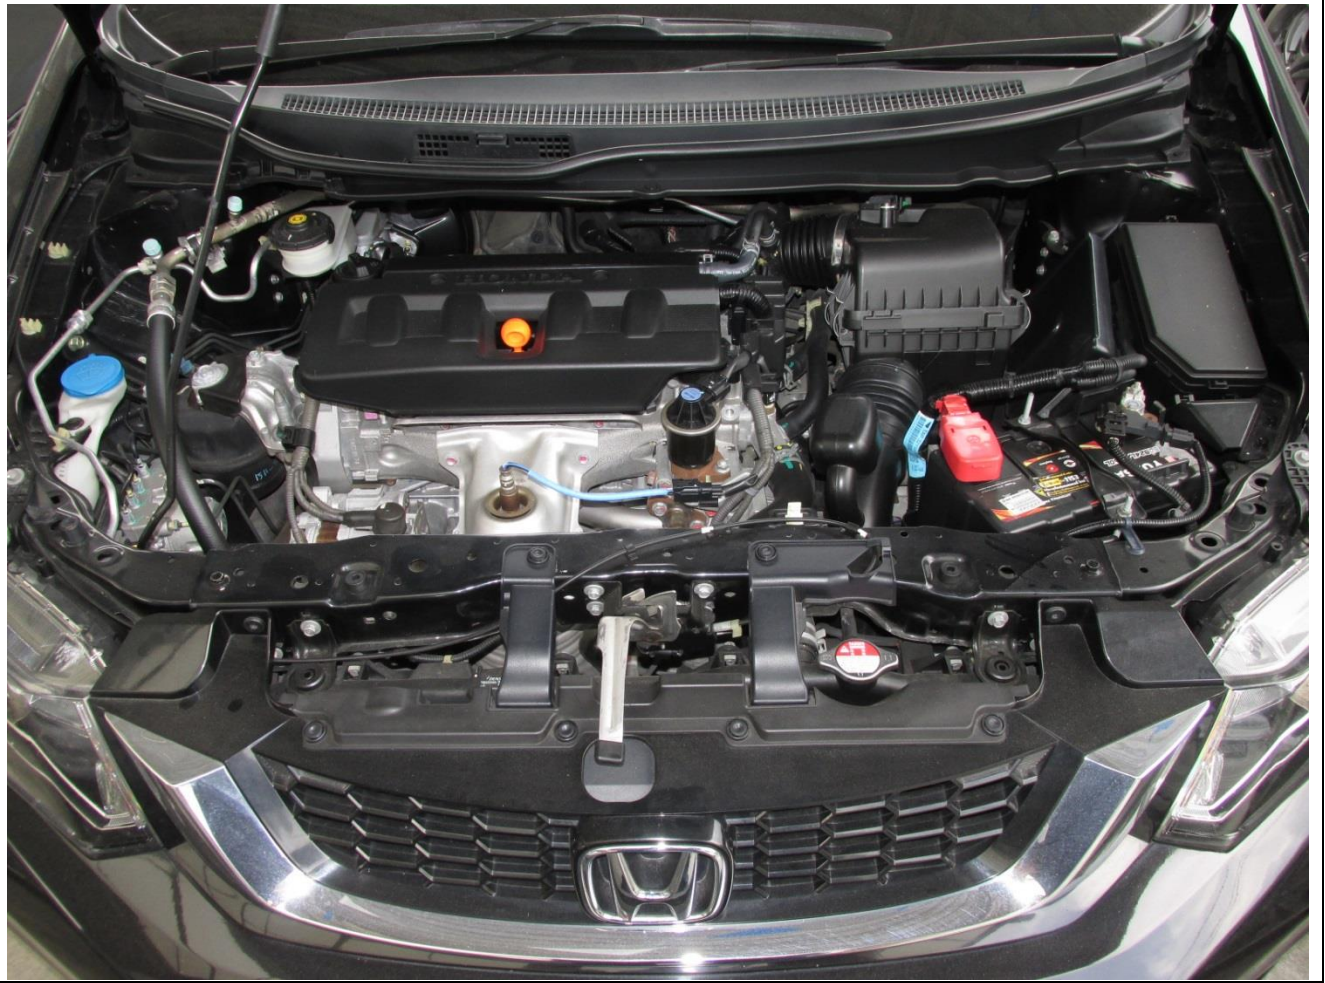
ภาพห้องเครื่อง - Engine Bay Visual Details:

สภาพรวมของโครงสร้าง และตัวถัง Chassis Frames & Members Appearance	สภาพดีตามอายุการใช้งาน
 	ระดับของเหลว Fluid Level	อยู่ในระดับปกติ

การรั่วไหลของน้ำมัน Fluid Leaks	ไม่มี
 	จุดจับยึด Mountings	สภาพดีตามอายุการใช้งาน
 	สายไฟ และท่อ Hoses & Pipes	สภาพดีตามอายุการใช้งาน
 	ปั๊มน้ำ, ท่อน้ำ และพัดลม Water Pump, Hoses & Fan	สภาพดีตามอายุการใช้งาน

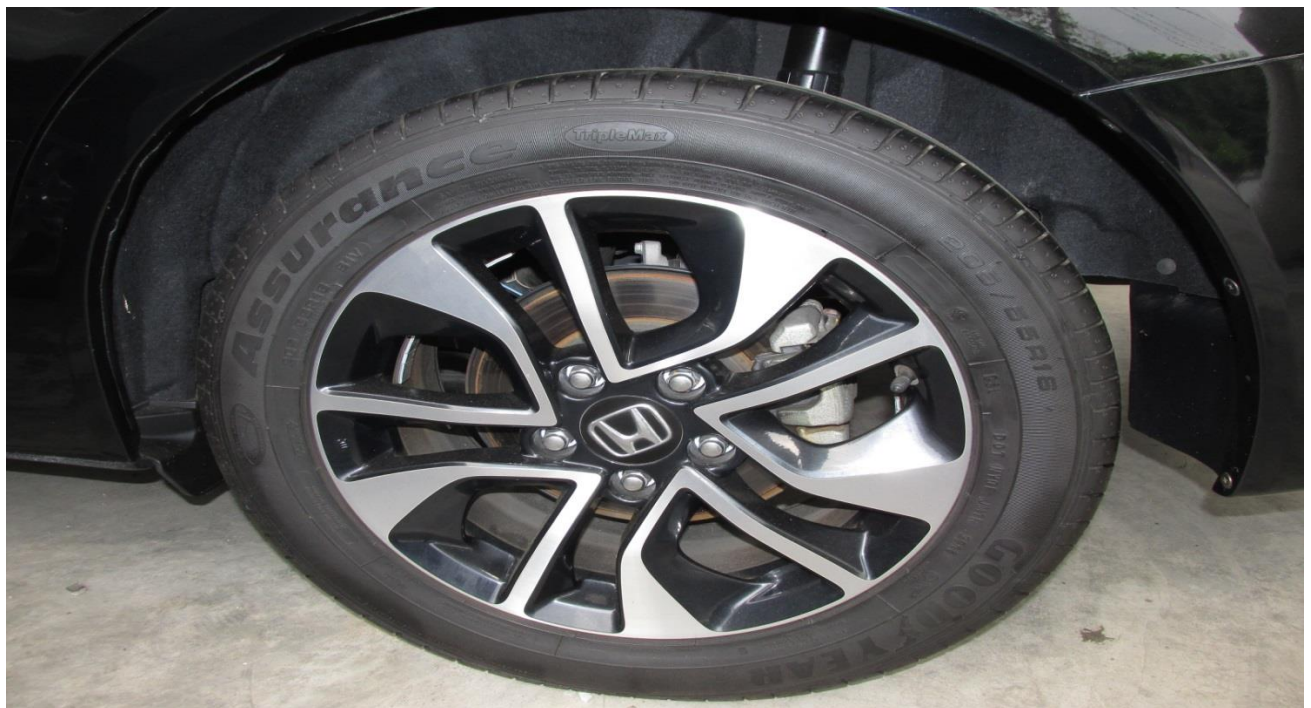
ภาพโดยรวมของยาง ล้อ และ เบรค - Tyres, Wheels & Brakes Visual Details:

สภาพยางรถยนต์, สัปดาห์/ปี ผลิต Tyres Appearance, Year	2916 ยางสภาพดี
 	สภาพล้อ,ฝาครอบล้อ Wheel Rims Appearance	สภาพดีตามอายุการใช้งาน
 	ล้อ และยางอะไหล่ Spare Tyre & Rim	มีประจำรถ

คาลิปเปอร์เบรค และท่อน้ำมัน Brake Hose Callipers & Pipes	สภาพปกติไม่พบการรั่วซึม

ผ้าดิสเบรค (หน้า/หลัง) Brake Pads (Front/Rear)	สภาพดีตามอายุการใช้งาน

จานดิสเบรค(หน้า/หลัง) Brake Discs (Front/Rear)	ควรเจียจานเบรคครั้งต่อไปที่เปลี่ยนผ้าเบรค
