Vehicle Inspection Report

สรุปผลการตรวจสอบ (Inspection Summary)

ยี่ห้อ/รุ่น (Brand/Model): ISUZU D-MAX 2.5 SPACE CAB	วันที่ตรวจสอบรถยนต์ (Date of Inspection): 13.6.61
หมายเลขตัวถัง (VIN): MP1TFR86JCT246781	เลขคำขอบริการ (Job No.): I018/087-021
หมายเลขเครื่องยนต์ (Engine No.): 4JK1KJ4219	Vehicle Picture:

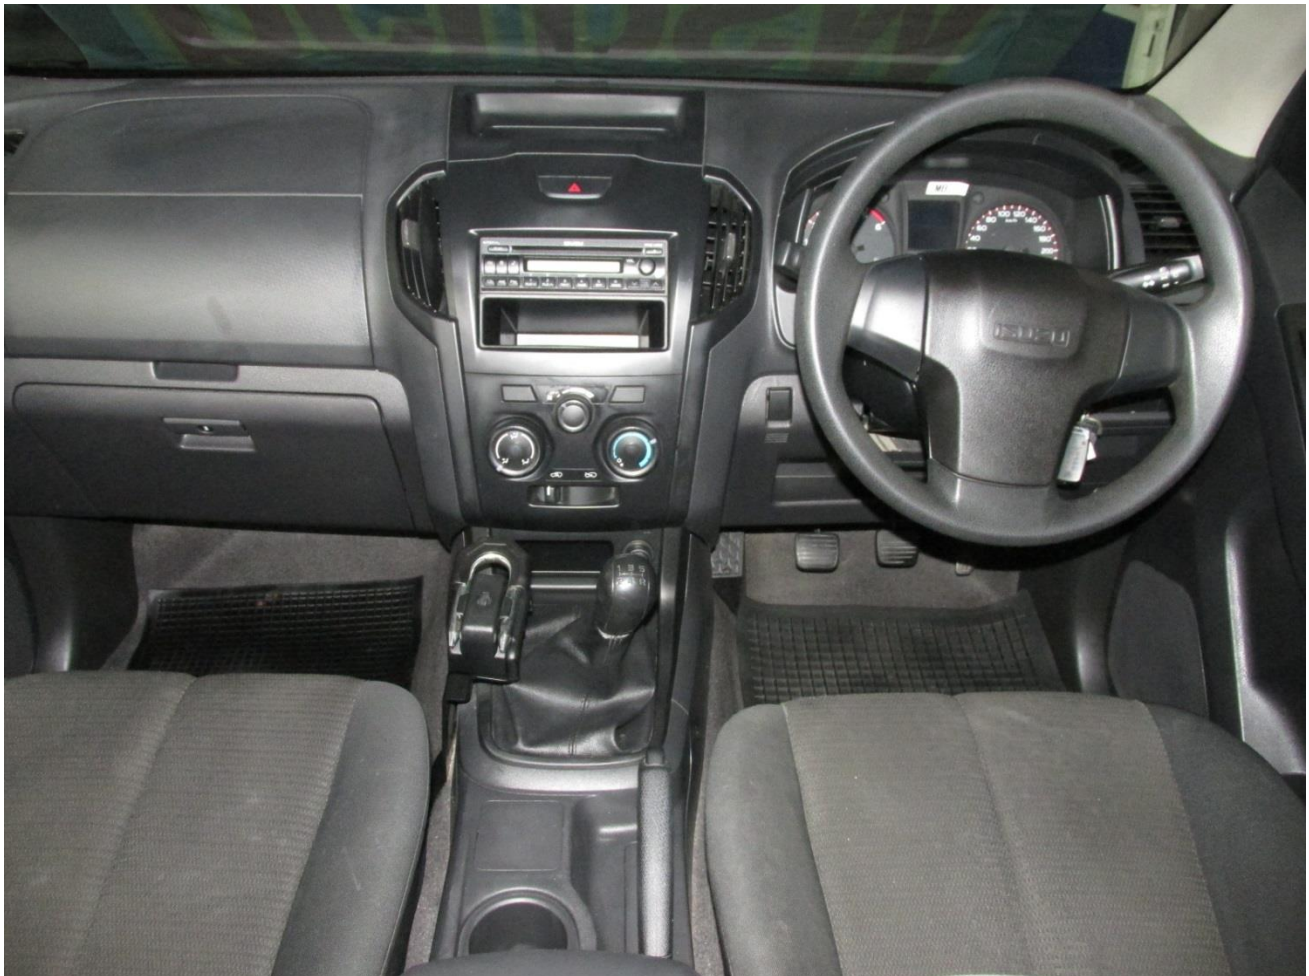
ภาพภายในด้านหน้า หลัง และ จุดบกพร่อง - Interior Visual Details (Front, Rear and/or Defect):

หน้าปัดและมาตรวัด ปกติ หรือ มีไฟ โชนหรือไม่มี Dash Warning Lights & Gauges	ไม่มีไฟโชน
 	การวินิจฉัยผ่านทาง OBD2 On-Board Diagnostics (OBD)	ปกติ
 	ระบบไฟส่องสว่าง All Lights System	ปกติ
 	สมุดคู่มือรถ Owner's Manual & Service Intervals	มีประจำรถ
 	อื่นๆ เพิ่มเติม เช่น กลิ่น เศษกระดาษ Odor and Other	N/A

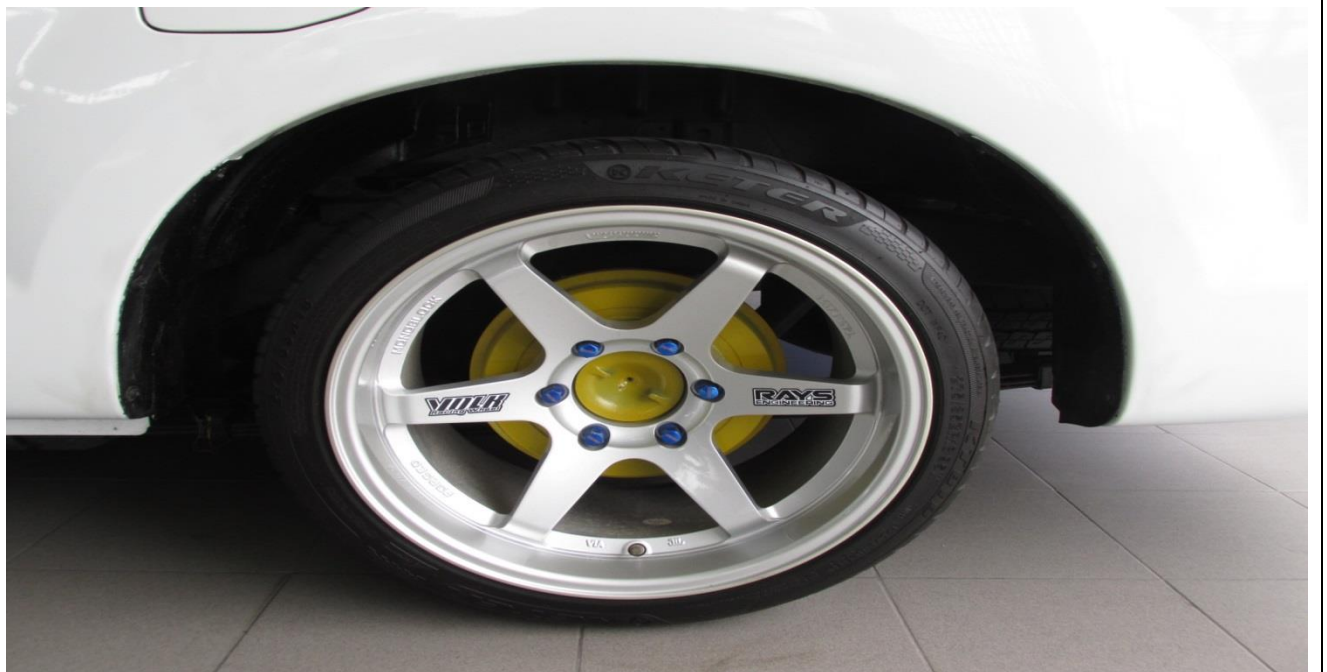
ภาพโดยรวมของยาง ล้อ และ เบรค - Tyres, Wheels & Brakes Visual Details:

สภาพยางรถยนต์, สัปดาห์/ปี ผลิต Tyres Appearance, Year	2017
 	สภาพล้อ,ฝาครอบล้อ Wheel Rims Appearance	สภาพดีตามอายุการใช้งาน
 	ล้อ และยางอะไหล่ Spare Tyre & Rim	มีประจำรถ
 	คาลิเปอร์เบรค และท่อน้ำมัน Brake Hose Callipers & Pipes	สภาพปกติไม่พบการรั่วซึม
 	ผ้าดิสเบรค (หน้า/หลัง) Brake Pads (Front/Rear)	สภาพดีตามอายุการใช้งาน
 	จานดิสเบรค(หน้า/หลัง) Brake Discs (Front/Rear)	ควรเจียจานเบรคครั้งต่อไปที่เปลี่ยนผ้าเบรค
 	ดรัมเบรคล้อหลัง Brakes and Drums any No Leakage	สภาพดีตามอายุการใช้งาน
 	การทำงานของเบรคมือ Park Brake function	ระยะเวลาทำงานปกติ
 	คำแนะนำอื่นๆ Other	N/A

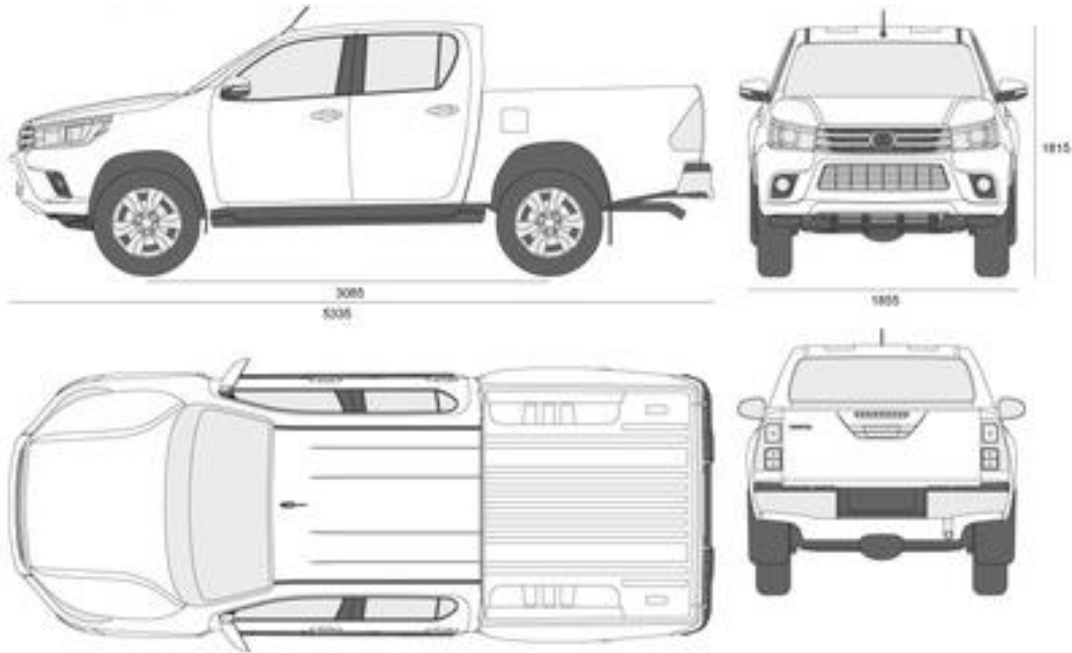
ความหนาสีรอบรถกระบะ (ตอนเดียว, แค็บ และ 4 ประตู) - Paint Thickness on Pickup (Single Cab, Extend Cab and Double Cab):

ชิ้นส่วนยานยนต์ (Car Part)	ความหนาสี Paint Thickness (µm)			
	P1	P2	P3	Average
Front Wing (RH)	112	136	140	129
Front Wing (LH)	123	122	125	123
Front Door (RH)	196	121	125	147
Front Door (LH)	226	114	120	153
Rear Door (RH)	221	226	238	228
Rear Door (LH)	158	136	129	141
Extra Cab (RH)	-	-	-	-
Extra Cab (LH)	-	-	-	-

ชิ้นส่วนยานยนต์ (Car Part)	ความหนาสี Paint Thickness (µm)			
	P1	P2	P3	Average
Bonnet	137	136	129	134
Roof	85	86	90	87
Boot/Tail Gate	120	119	116	118
Tray (RH)	185	206	203	198
Tray (LH)	184	157	162	168
Front Bumper	-	-	-	-
Rear Bumper	-	-	-	-
