# Vehicle Inspection Report

ยี่ห้อ/รุ่น (Brand/Model): MAZDA CX-3 2.0 AT	วันที่ตรวจสอบรถยนต์(Date of Inspection): 29-06-61
หมายเลขตัวถัง (VIN): MM8DK2W7A0W112208	เลขคำขอบริการ (Job No.) : IO18/085-013
หมายเลขเครื่องยนต์ (Engine No.): PE10328256	Vehicle Picture:  
ปีที่ผลิต (Build Date): 2016	
สีรถ(Color): ขาว	
ระยะทางการใช้งาน (Mileage): 48,005 ก.ม.	
หมายเลขทะเบียน (No. Plate): 5กท 413	
วันครบกำหนดชำระภาษี (Registration Expiry): 8 ส.ค.61	
ชื่อลูกค้า Customer Name: คุณ ราชนัน	
ที่อยู่ (Address): ลาดพร้าว	
โทรศัพท์(Tel):	
สถานที่ตรวจสอบรถ (Inspection Place): REGENT HOME CAR

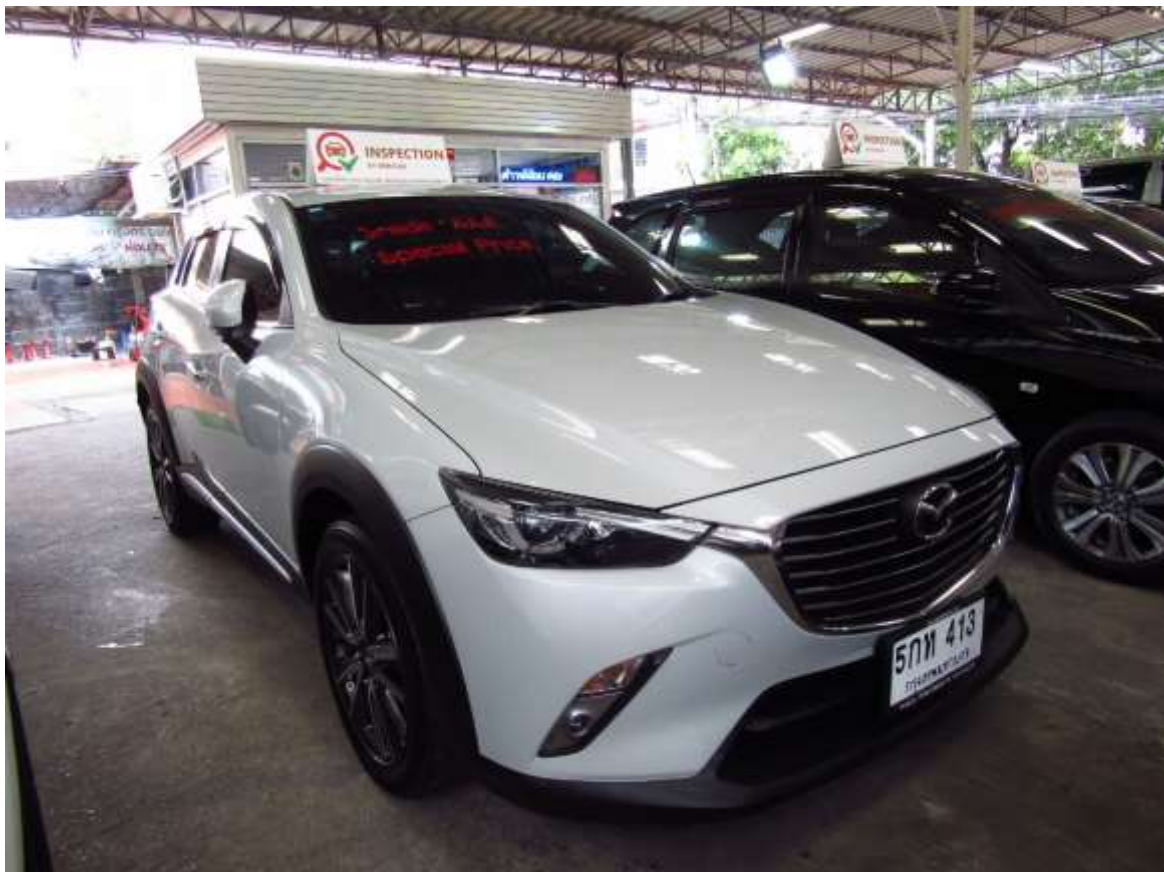
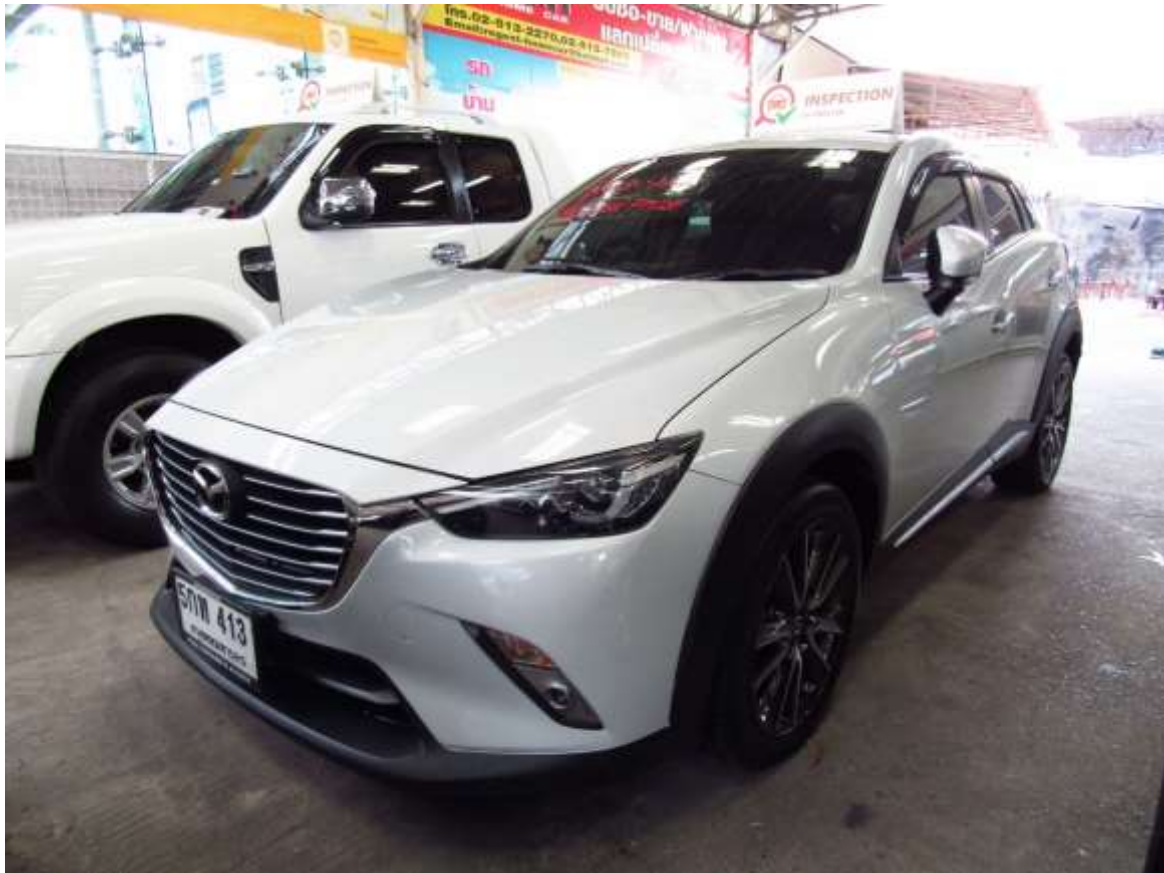
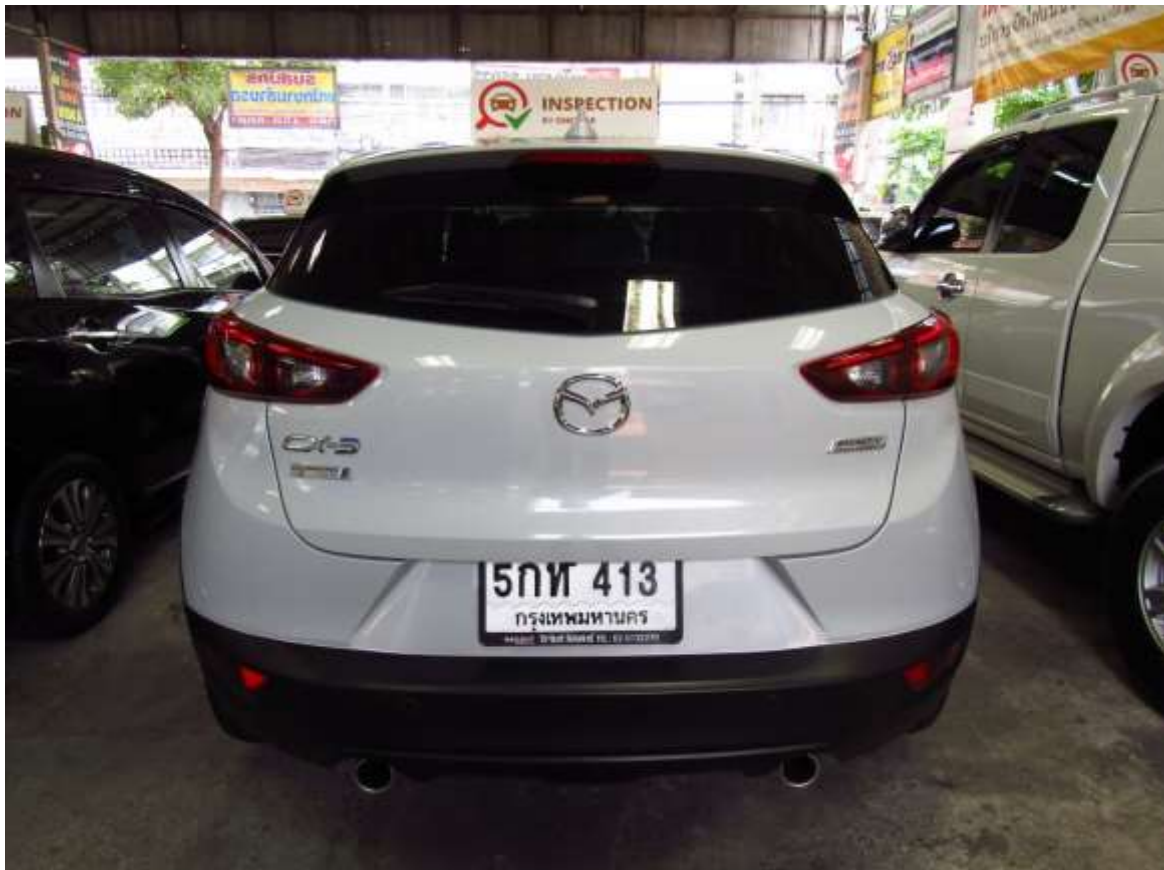
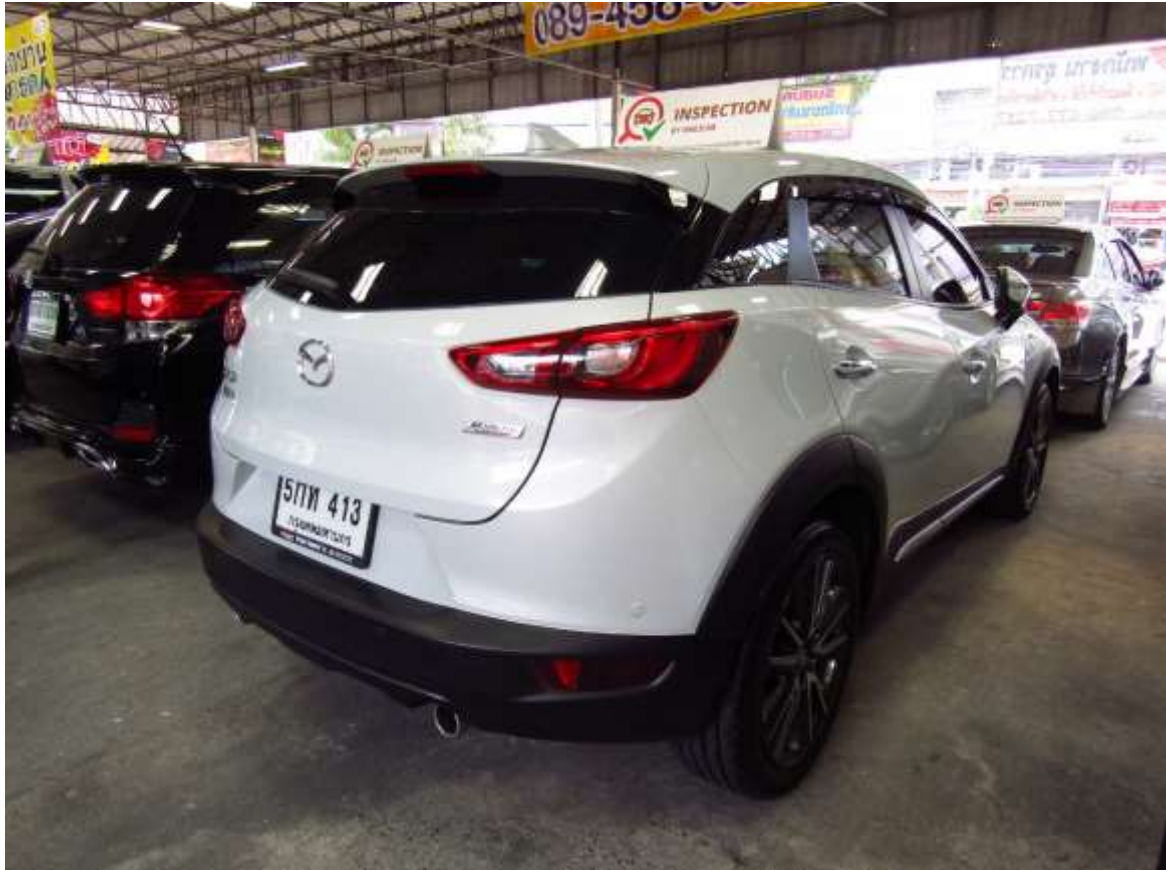
### ภาพภายนอก - Exterior Visual Details:

ชุดคานหน้ารับหม้อน้ำ Radiator Core Support	มีการแก้ไขตัดต่อและทำสีมาใหม่

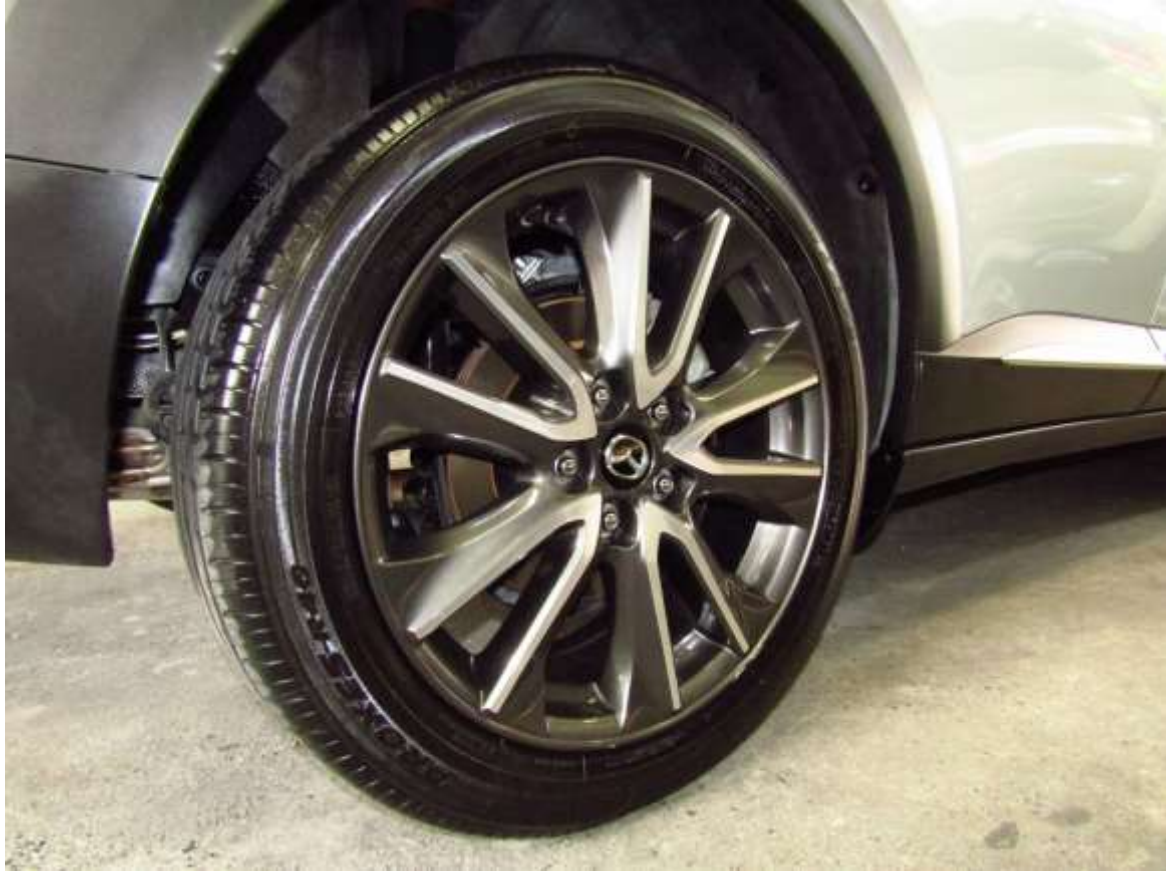
ภาพโดยรวมของยาง ล้อ และ เบรค - Tyres, Wheels & Brakes Visual Details:

จานดิสเบรค Brake Discs (Front/Rear)	ควรเจียจานเบรคครั้งต่อไปที่เปลี่ยนผ้าเบรค
