I024/0023-2

Toyota Camry 2.5 G

INSPECTION
BY ONE2CAR

Vehicle Inspection Report

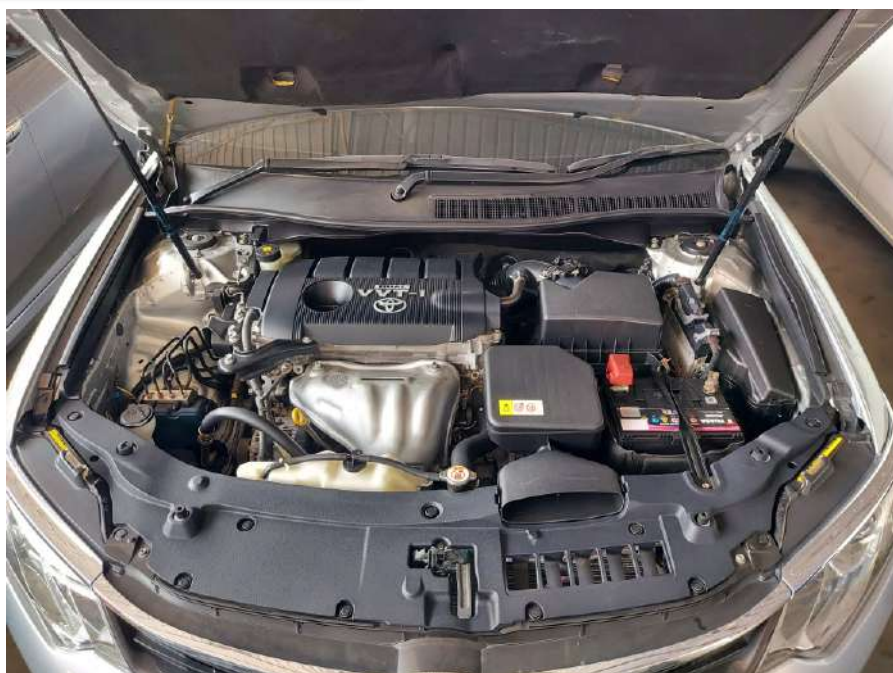
ภาพห้องเครื่อง

การทดสอบ แบตเตอรี่ Battery Test

Voltage	11.8	V
Rating	550	CCA
Current		CCA
Internal resistance	10.06	mΩ
State of Charge	0	%
State of Health		%
Status	REPLACE

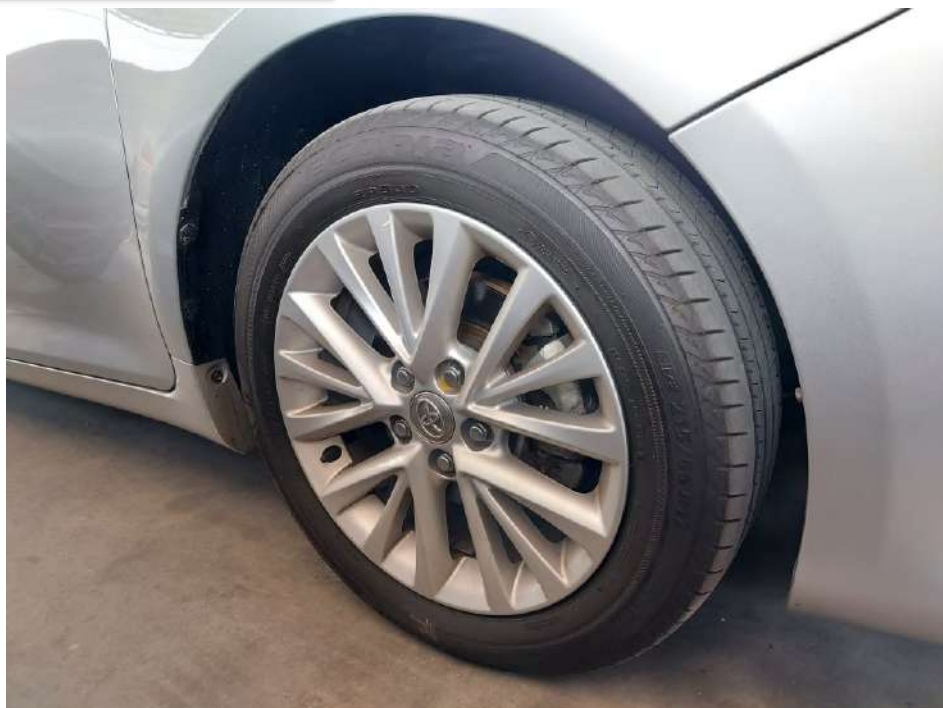
ขอบยาง ล้อ

10/21
