Vehicle Inspection Report

ยี่ห้อ/รุ่น (Make/Model): CHEVROLET TRAILBLAZER	วันที่ตรวจสอบรถยนต์ (Date of Inspection): 6.3.61
เลขตัวถัง (VIN): MMM156ELOEH634401	เลขคำขอบริการ (Job No.) : I018/0027-016
เลขเครื่องยนต์ (Engine No.): BGS140871199	Vehicle Picture:

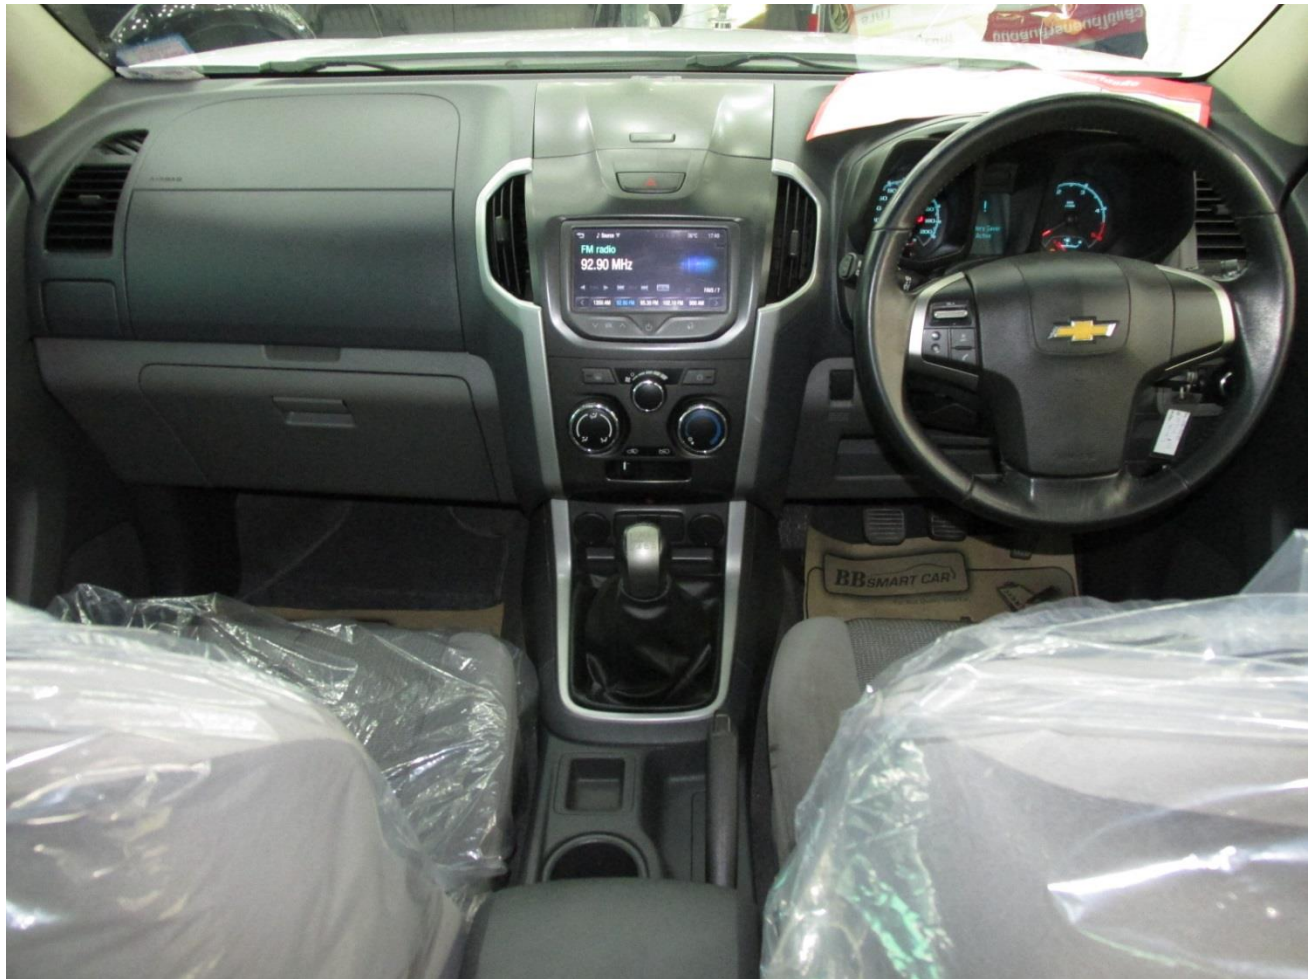
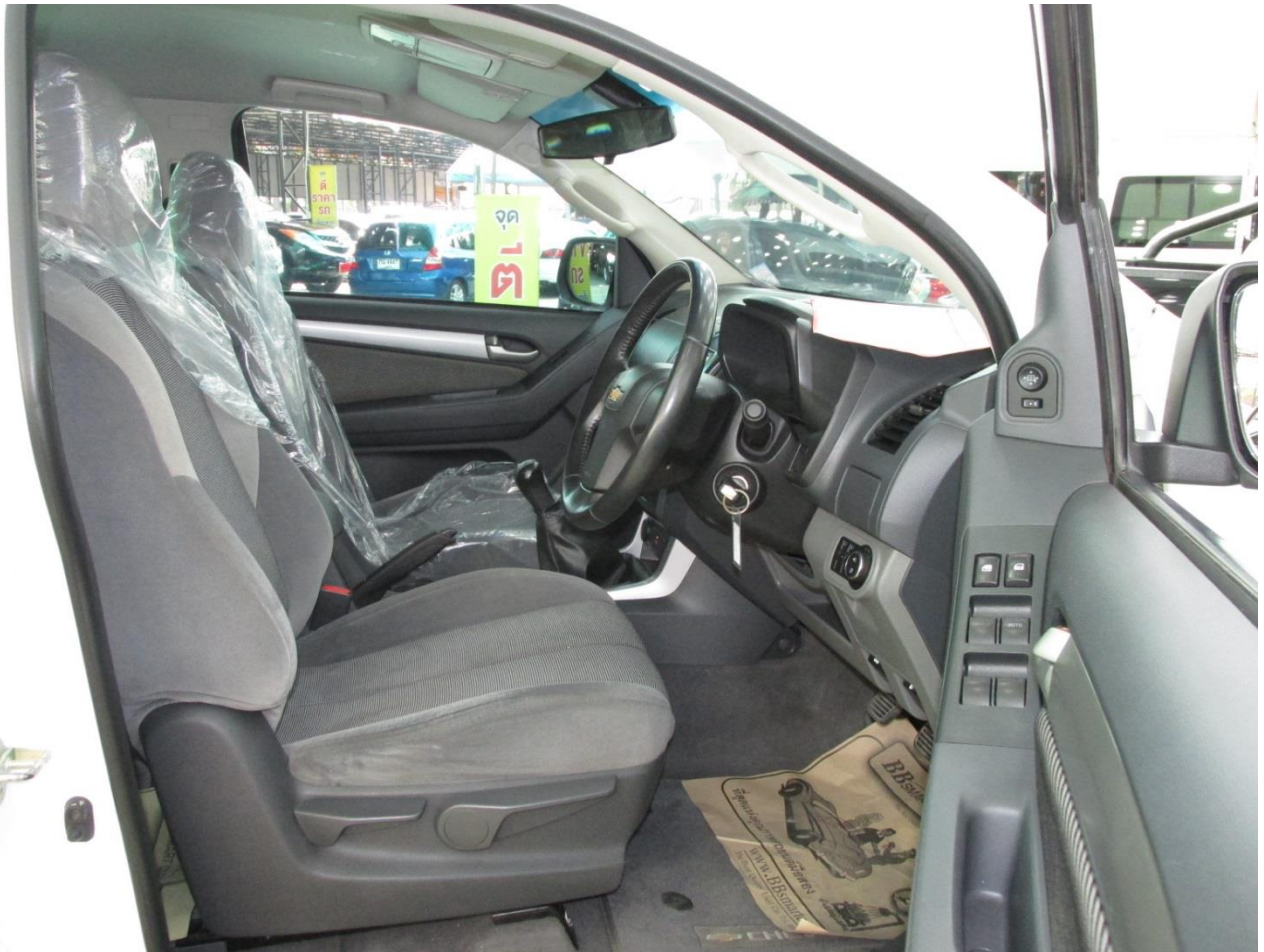
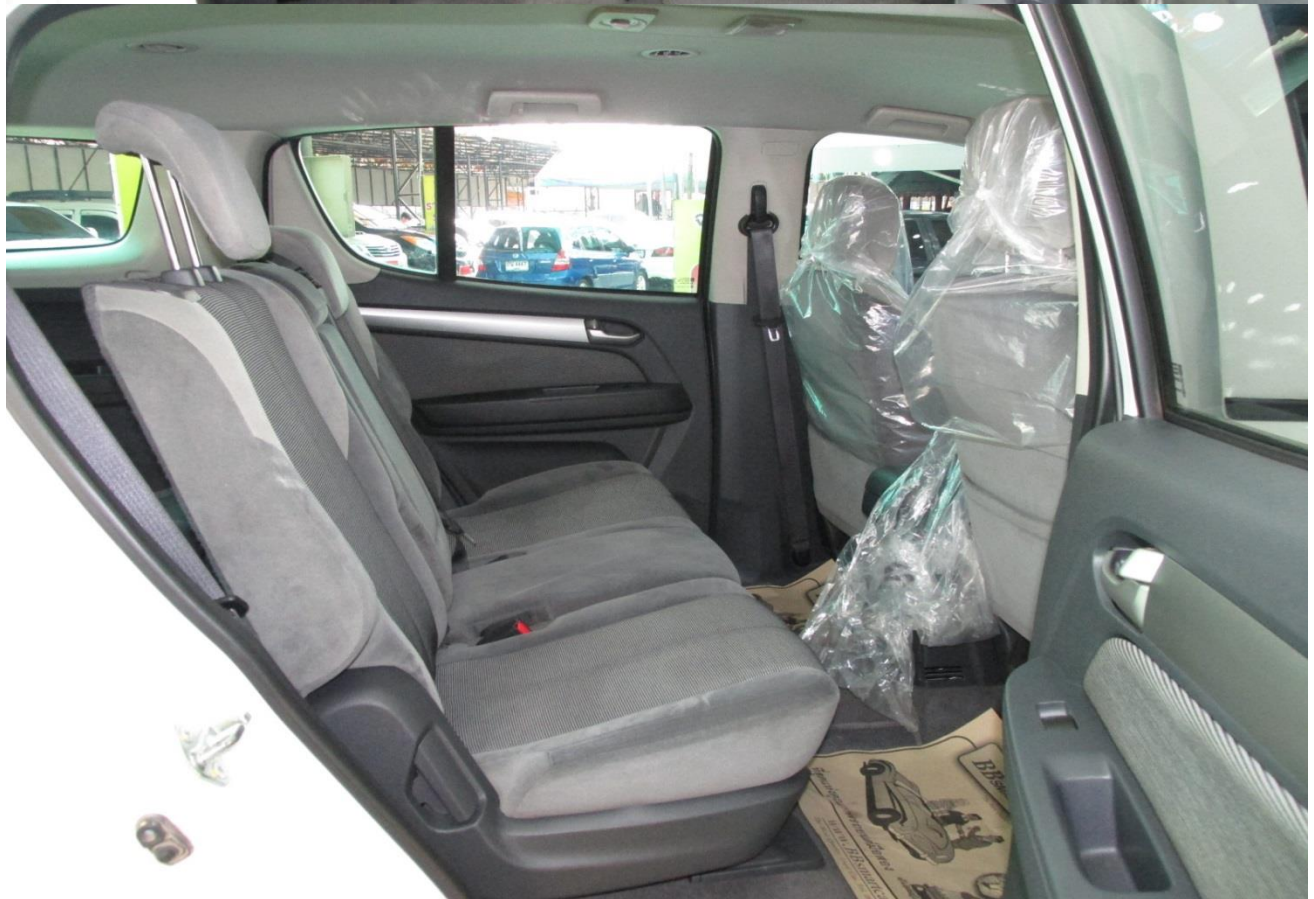
ภาพภายในด้านหน้า หลัง และ จุดบกพร่อง - Interior Visual Details (Front, Rear and/or Defect):

การวินิจฉัยผ่านทาง OBD On-Board Diagnostics (OBD)	CODE P253F,B3109

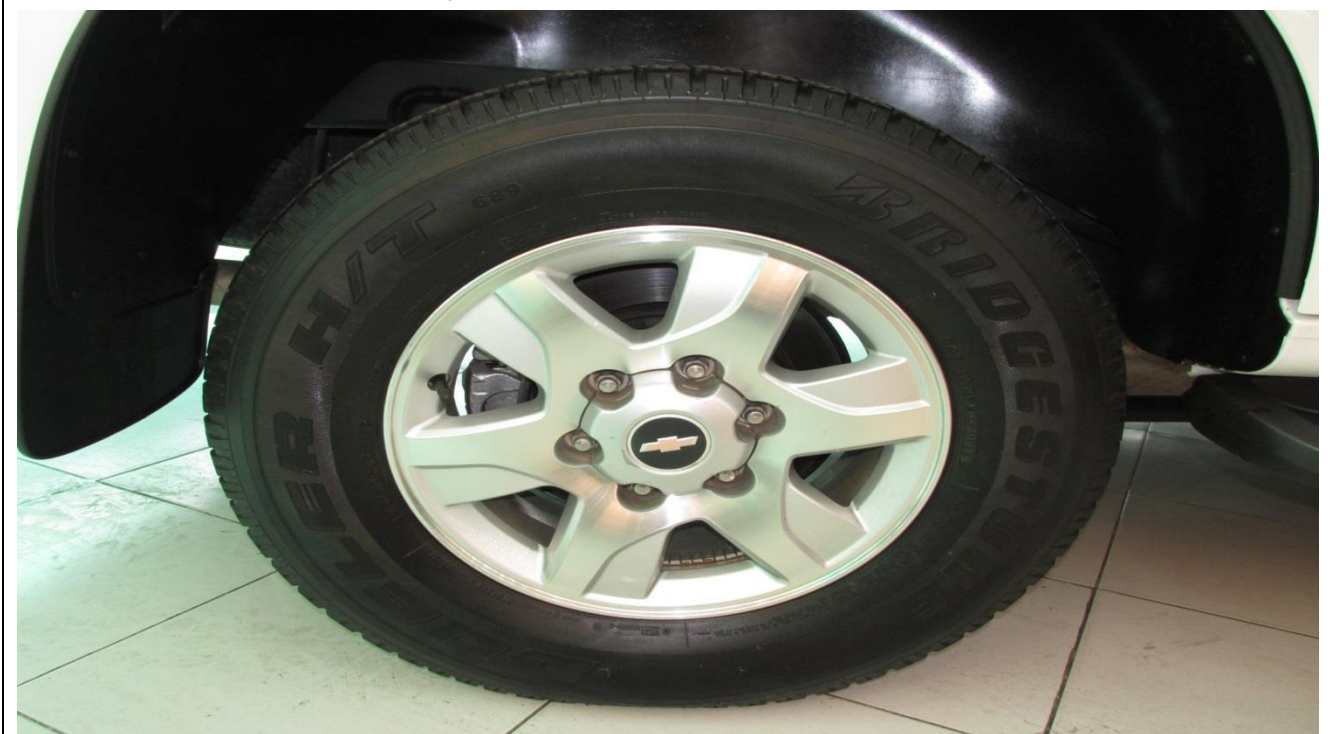
ภาพโดยรวมของยาง ล้อ และ เบรค - Tyres, Wheels & Brakes Visual Details:

สภาพยางรถยนต์, เดือน/ปี ผลิต Tyres Appearance, Year	ปียางผลิต 0914 ยางสภาพพอใช้แนะนำให้เปลี่ยนใหม่
 	สภาพล้อรถ Wheel Rims Appearance	สภาพดีตามอายุการใช้งาน

จานเบรค Brake Discs (Front/Rear)	ควรเจียจานเบรคครั้งต่อไปที่เปลี่ยนผ้าเบรค
