I022/0156-12

Mitsubishi Atirage 1.2 GLX

7 มี.ค. 2023

# Vehicle Inspection Report สรุปผลการตรวจสอบสภาพรถ (Inspection Summary)

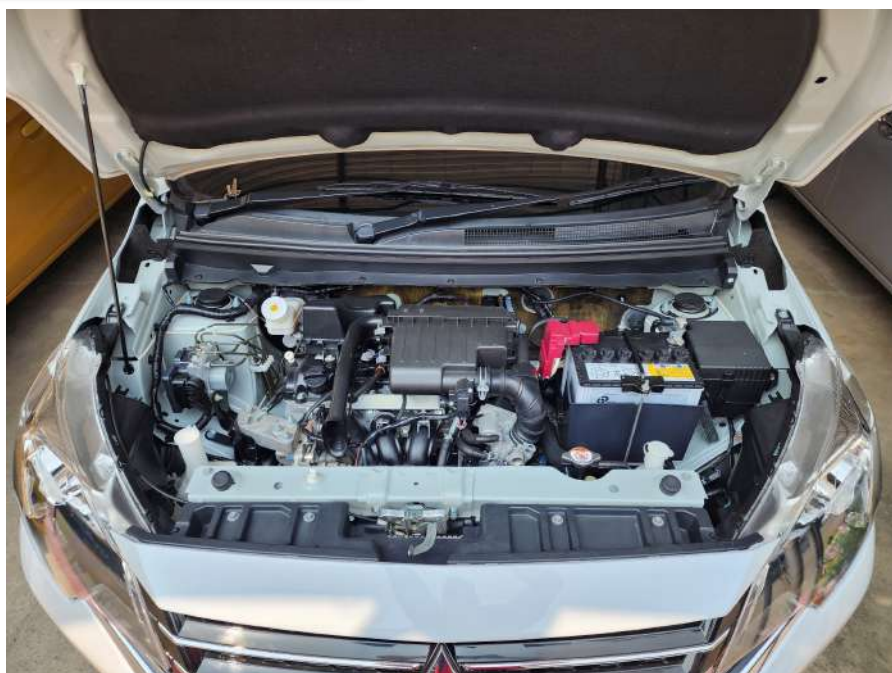
### ภาพห้องเครื่อง

Voltage	12.43	V
Rating	520	CCA
Current	404	CCA
Internal resistance	6.7	mΩ
State of Charge	63	%
State of Health	57	%
Status	CAUTION

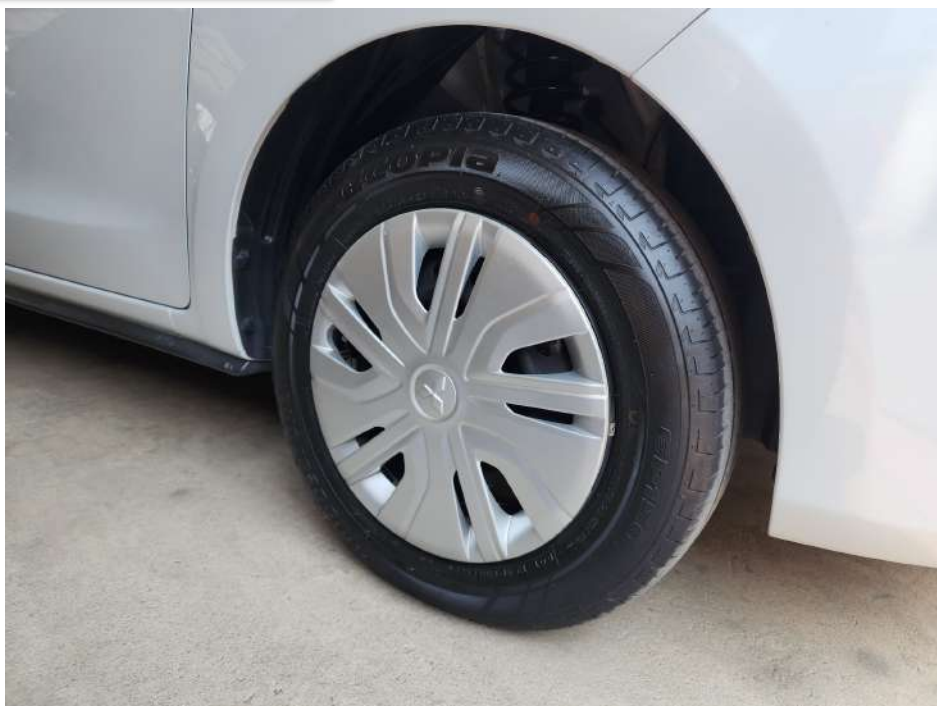
#### ขอบยาง ล้อ

พอใช้ (Fair)

36/19
