INSPECTION
BY ONE2CARVehicle Inspection Report
สรุปผลการตรวจสภาพรถ (Inspection Summary)one2car.com
THAILAND'S NO.1 CAR SITE

1023/0328-4

BMW 330e 2.0 F30 M Sport

Oct 26, 2023

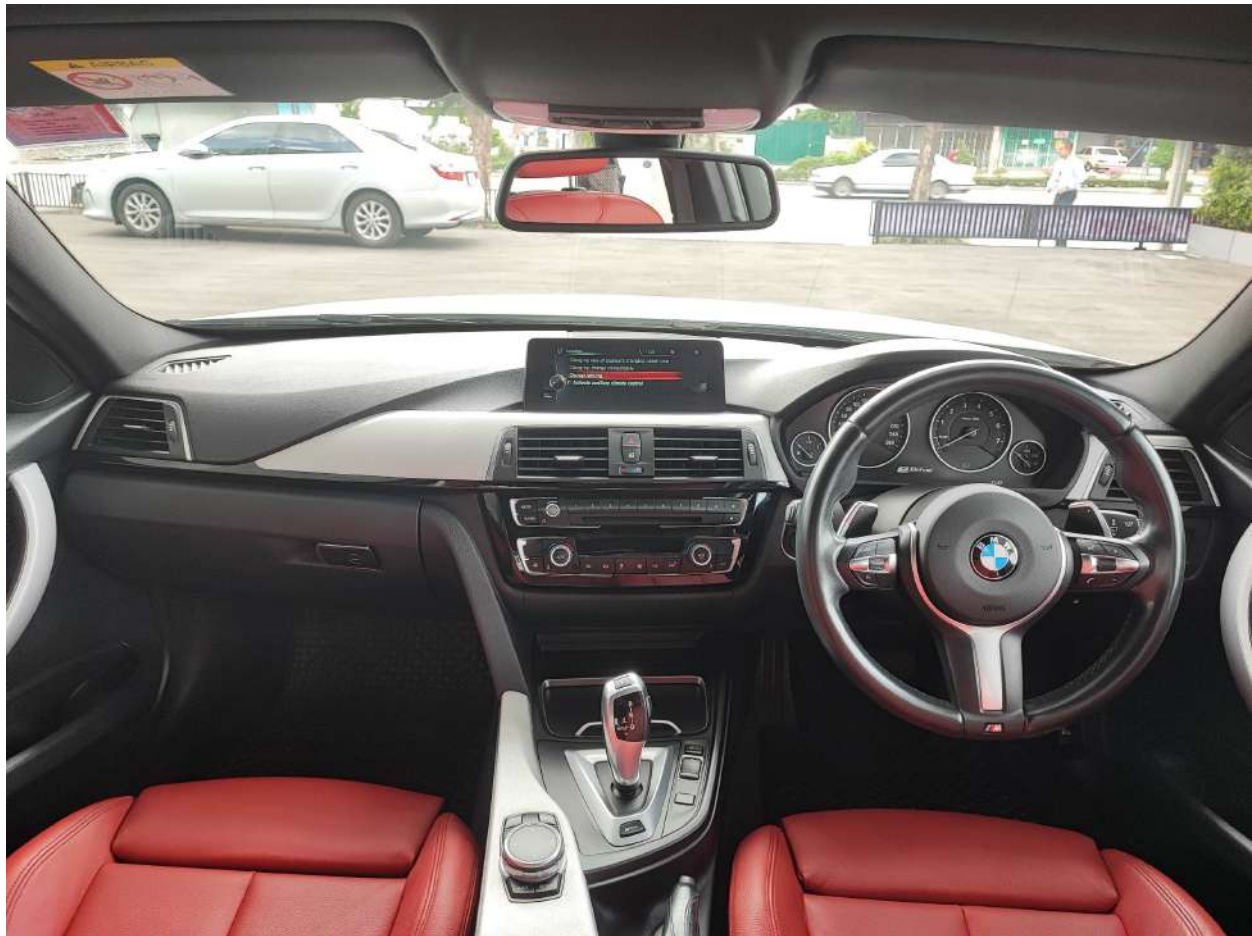
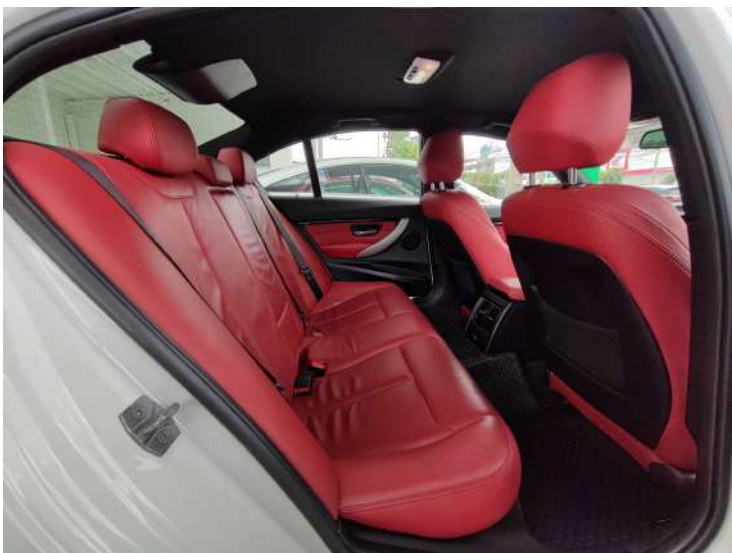
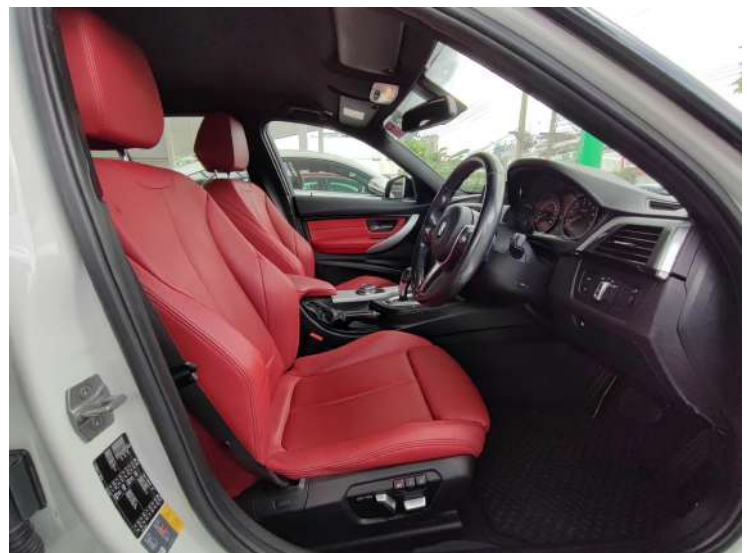
ภาพภายใน

รายการตรวจ 4 รายการ	สถานะ
2.1 สภาพที่นั่ง Seat Appearance	ดี (Good)
2.2 การทำงาน การปรับ และการล็อกเบาะ Seat Adjust functional	ดี (Good)
2.3 สภาพรางไต่เบาะ Seat slide adjust rail	ดี (Good)
2.4 เข็มขัดนิรภัย Seat Belts	ดี (Good)

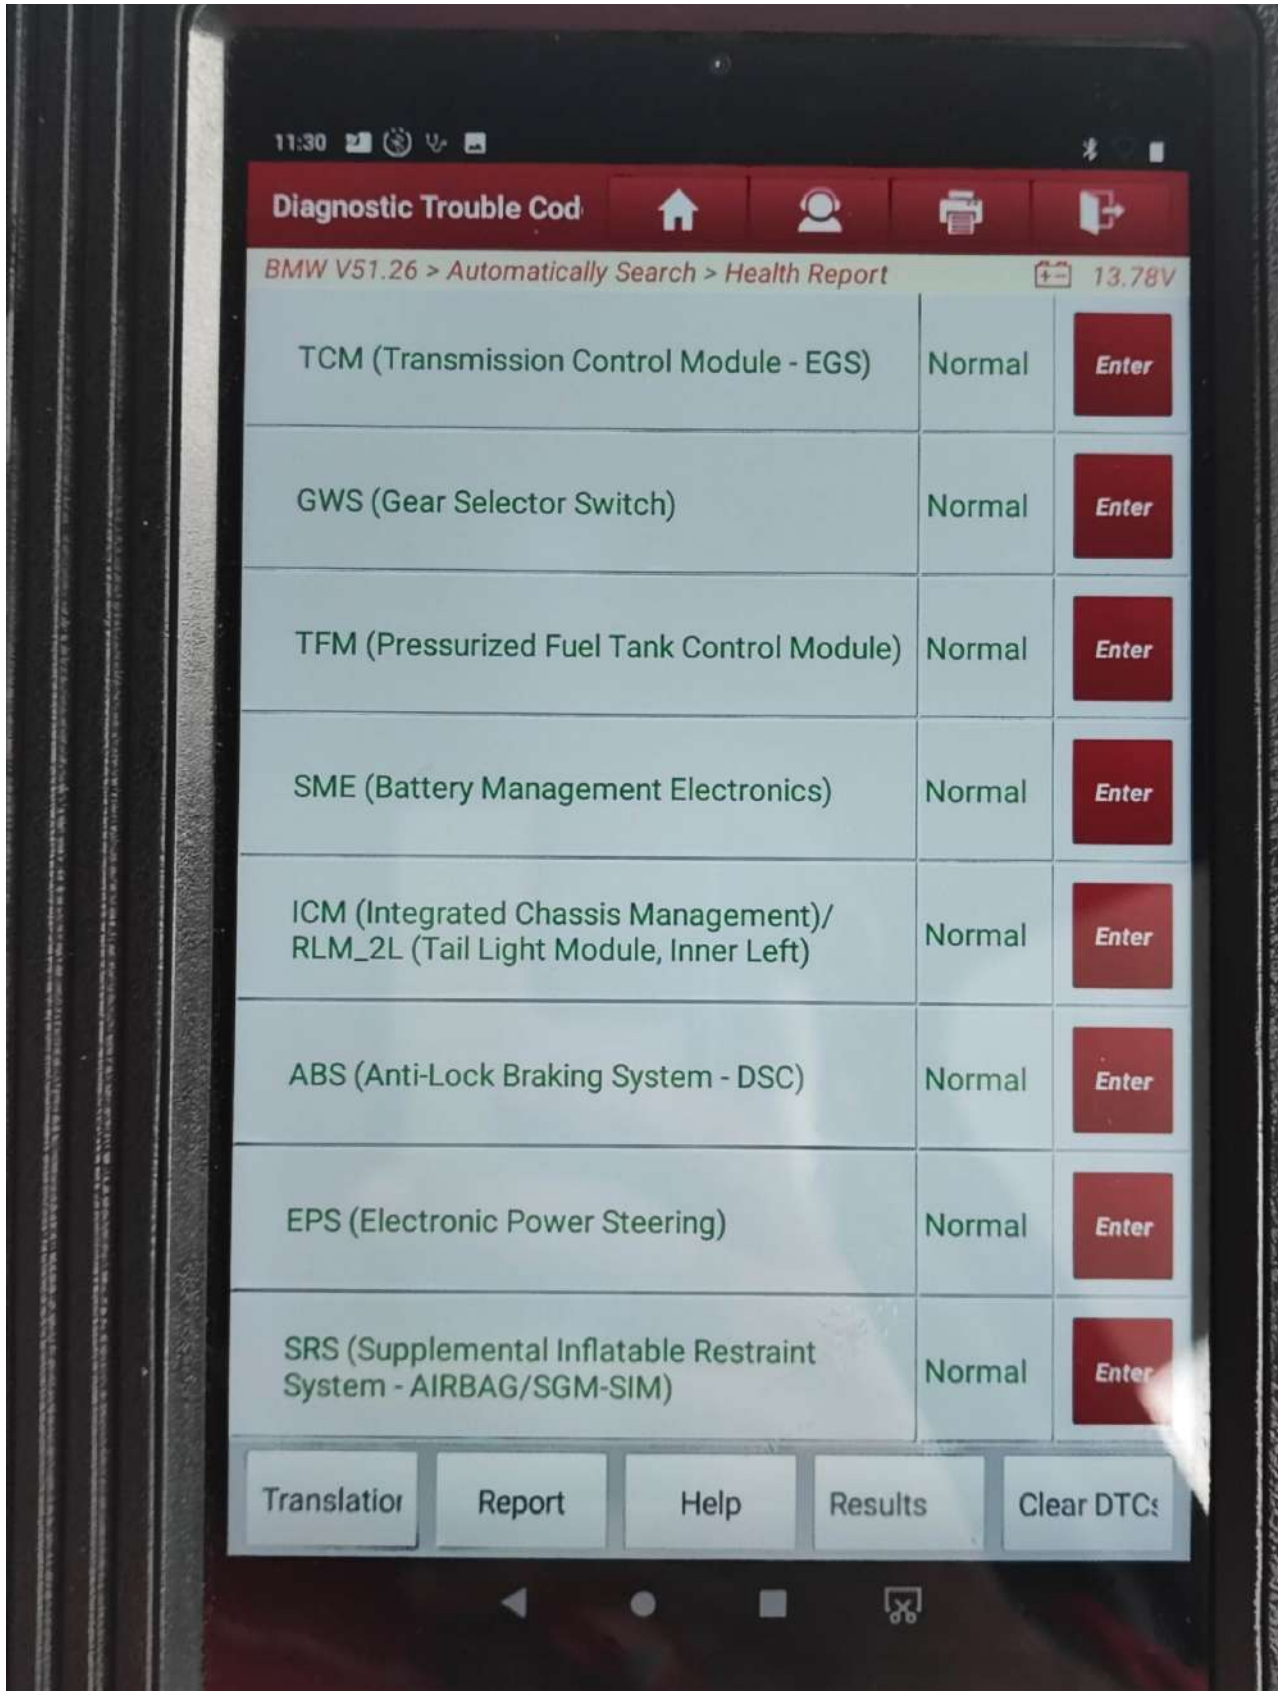
ภาพ OBD

รายการตรวจ 6 รายการ	สถานะ
1.1 ไม่เคยเกิดอุบัติเหตุรุนแรงจนทำให้โครงสร้างรถมีปัญหาความปลอดภัย No Evidence of Major or Hail Damage	ดี (Good)
1.2 ไม่มีการตัดต่อ ตัดแปลง คัชชี และ โครงสร้างรถ No chassis and cab structure modified	ดี (Good)
1.3 ไม่เคยประสบภัยจมน้ำ No Evidence of Flood	ดี (Good)
1.4 ไม่เคยประสบภัยอัคคีภัย No Evidence of Fire	ดี (Good)
1.5 ระบบการทำงานภายในรถยนต์ OBD II On-Board Diagnostics (OBD)	ดี (Good)
1.6 สภาพรถโดยรวม Overall Appearance	ดี (Good)
