INSPECTION
BY ONE2CAR

Vehicle Inspection Report

I023/0087-98

Honda Jazz 1.5

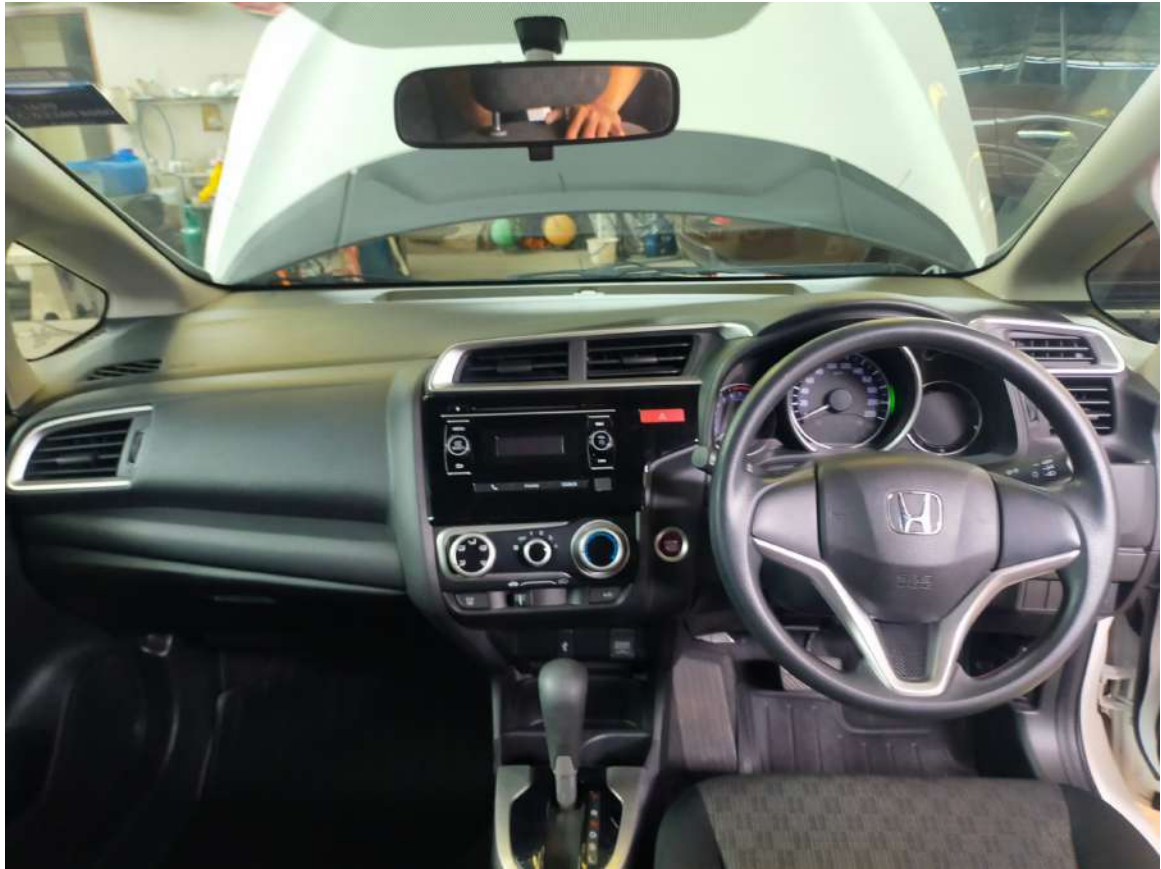
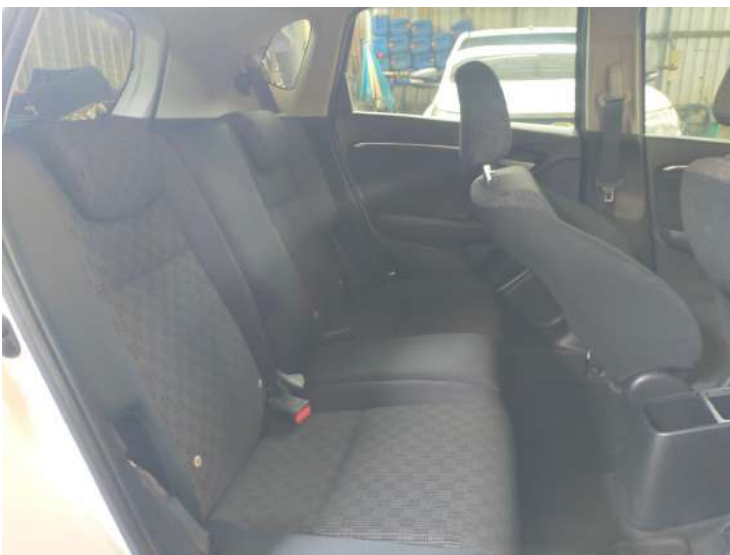
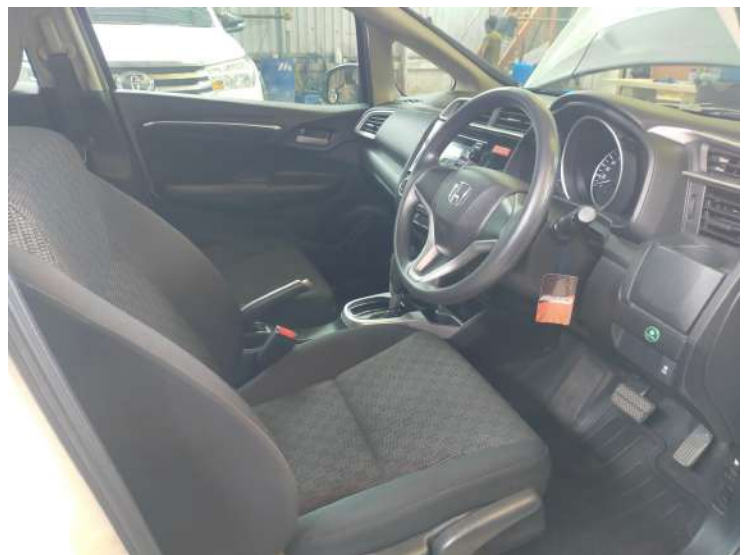
ภาพภายใน

ประเมินสภาพรวม: ผ่าน
อุปกรณ์หลัก/อุปกรณ์เสริมขณะขับที่:

- ✓ ระบบปรับอากาศ [ผ่าน]
- ✓ ไฟส่องสว่าง [ผ่าน]
- ✓ ไฟเลี้ยว/ไฟฉุกเฉิน [ผ่าน]
- ✓ หน้าปัดและมาตรวัด [ผ่าน]
- ✓ เข็มชี้ดิรภัย [ผ่าน]
- ✓ แตร [ผ่าน]
- ✓ เครื่องเล่นเพลง [ผ่าน]
- ✓ ระบบปัดน้ำฝน [ผ่าน]
- ✓ เบาะนั่งยึดแน่น [ผ่าน]
- ✓ กระจกไฟฟ้า [ผ่าน]

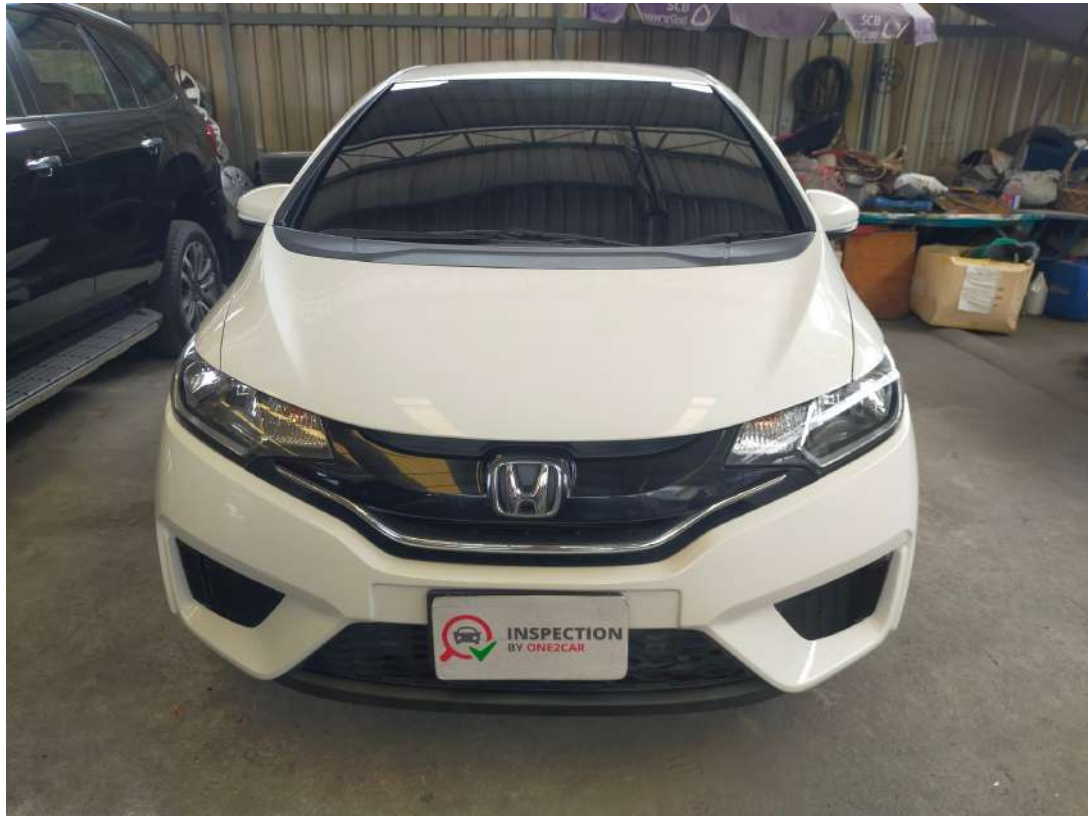
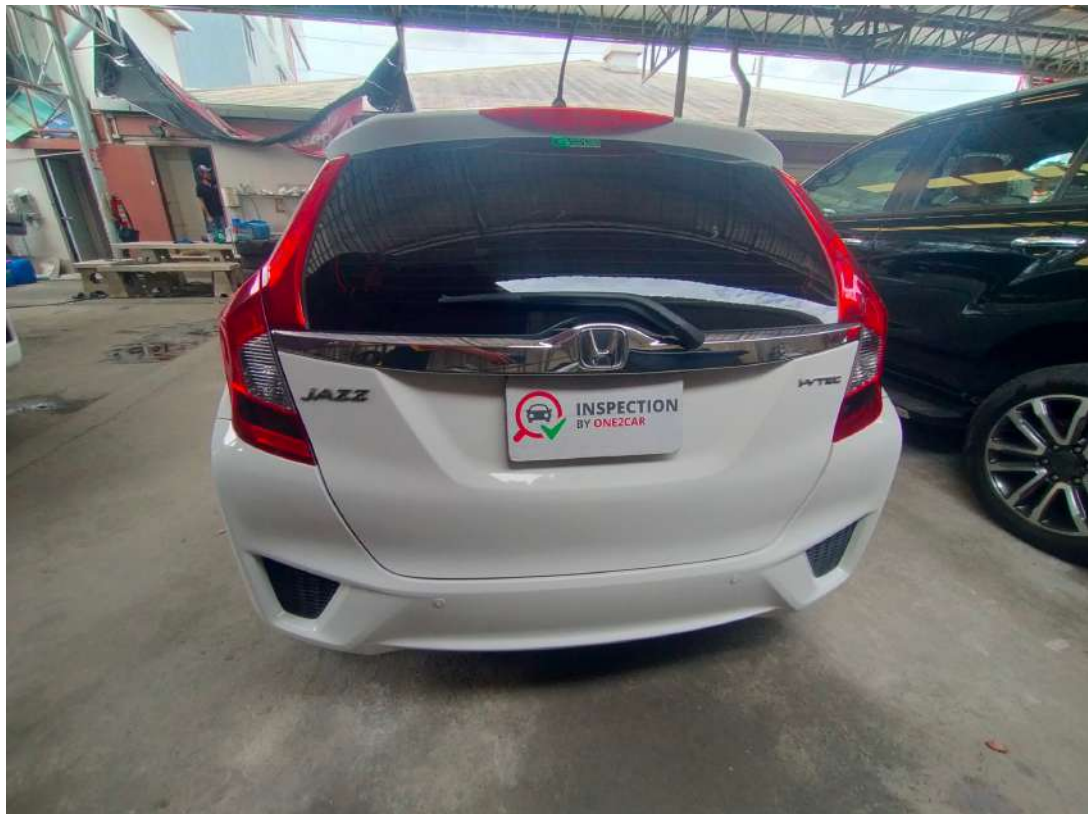
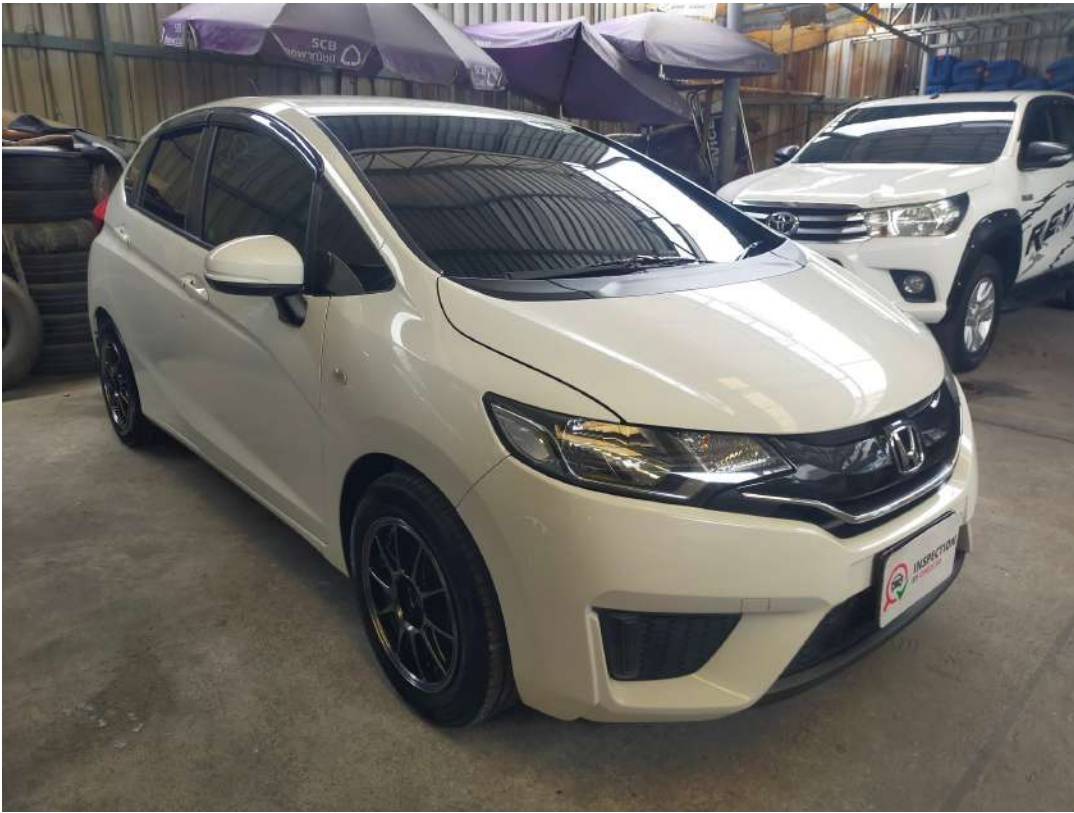
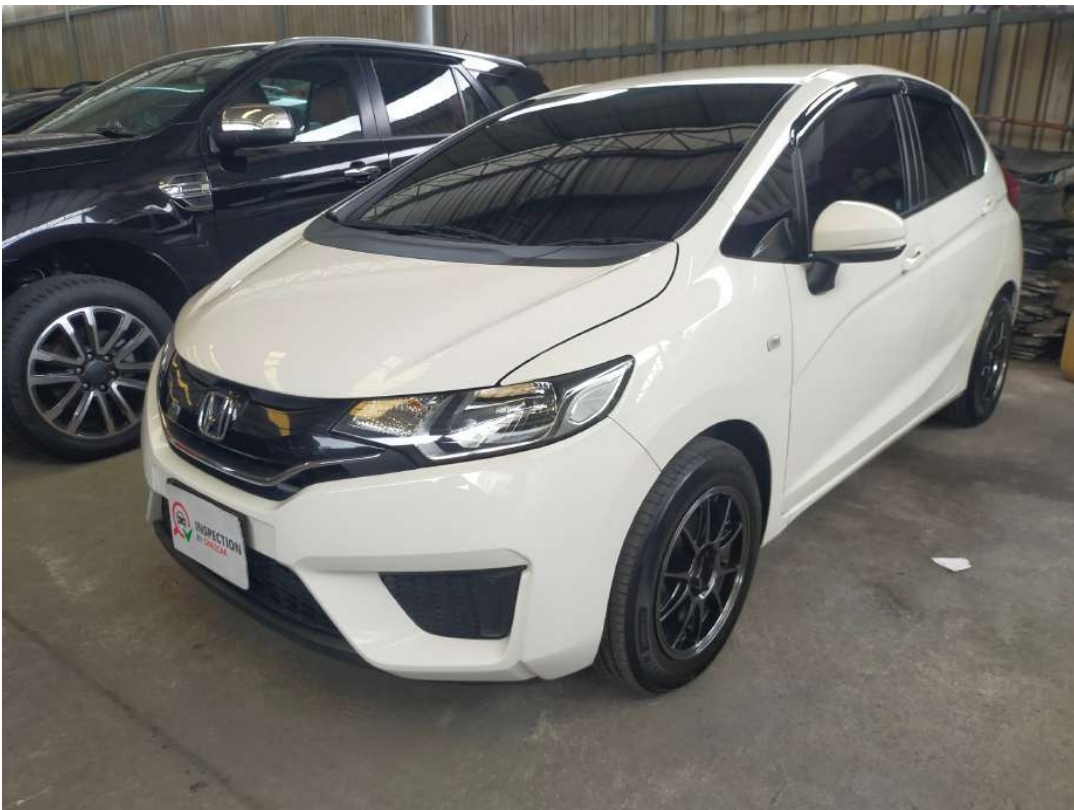
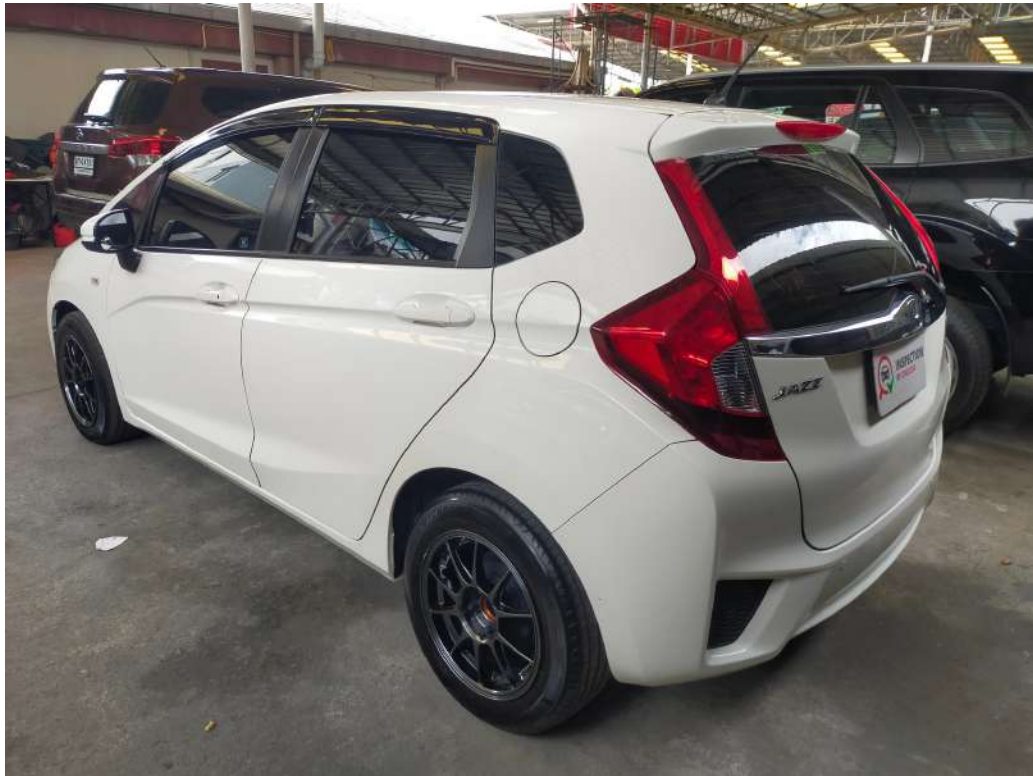
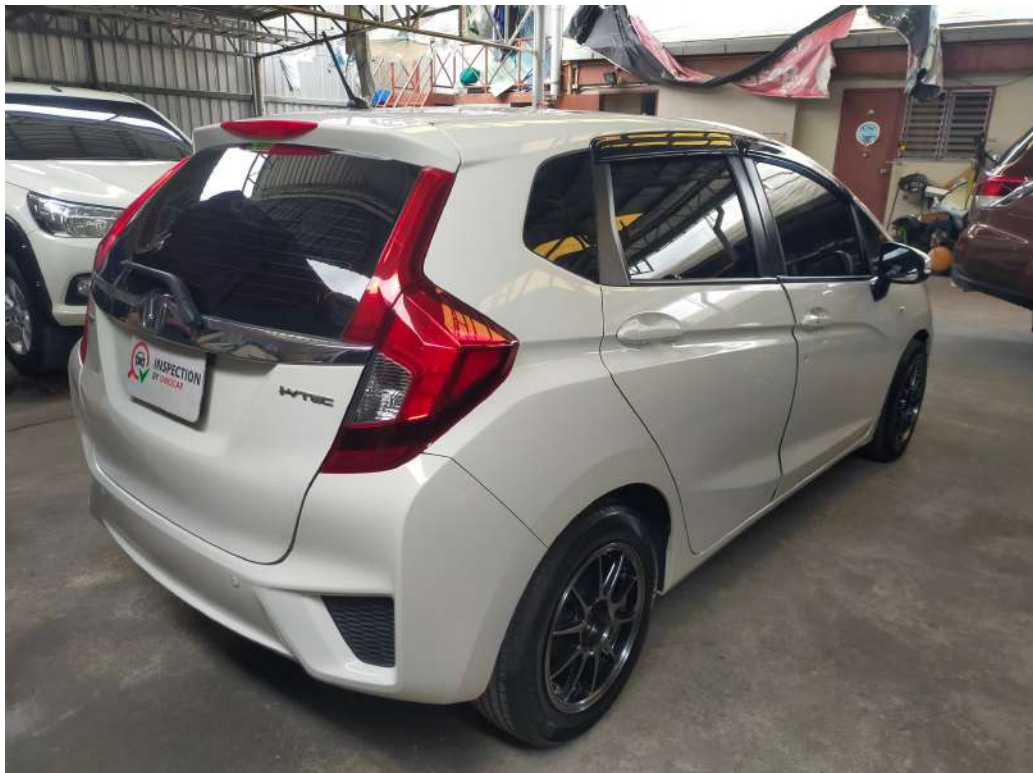
ภาพภายนอก

ประเมินสภาพรวม: ผ่าน
รายการที่รื้อการแก้ไข: ไม่พบรายการแก้ไข
ชิ้นส่วนประกอบตัวถังรถ

- ✓ แผ่นเพลทเลขตัวถังมองเห็นได้ชัดเจน
- ✓ ชิ้นส่วนประกอบตัวถังรถ ผ่านการวัดค่าความหนาของสีแล้ว
- ✓ สีรถตรงตามเสาเอกสารจตทะเบียน

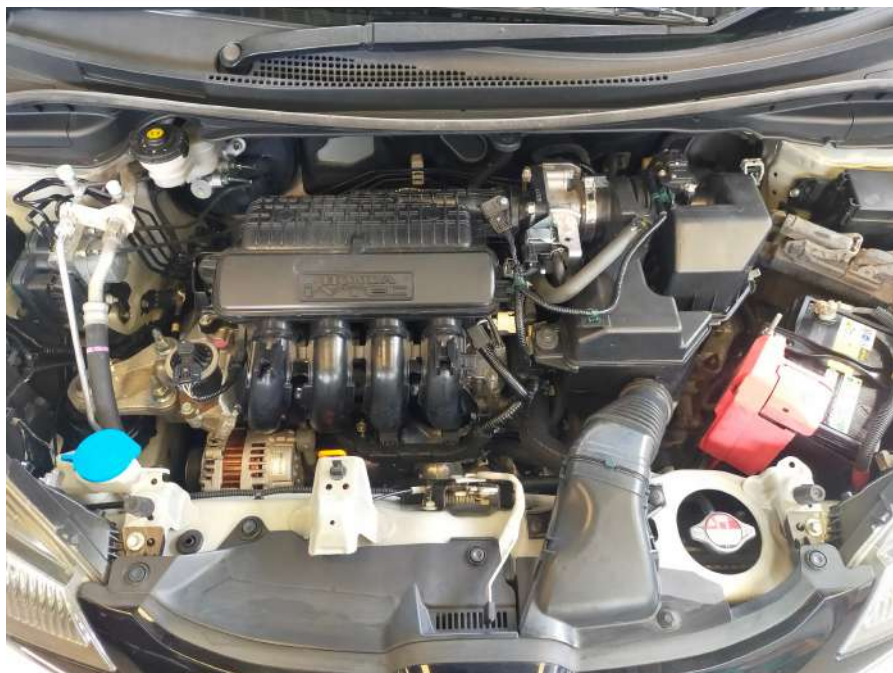
ภาพห้องเครื่อง

4.1 เครื่องยนต์ไม่พบการรั่วซึม No any leak on engine

4.10 การรั่วไหลของน้ำมัน Fluid Leaks

4.20 แบตเตอรี่ไม่รั่ว และชุดยึด ไม่มีสนิม
 No any leak on battery and no corrosion on battery support bracket

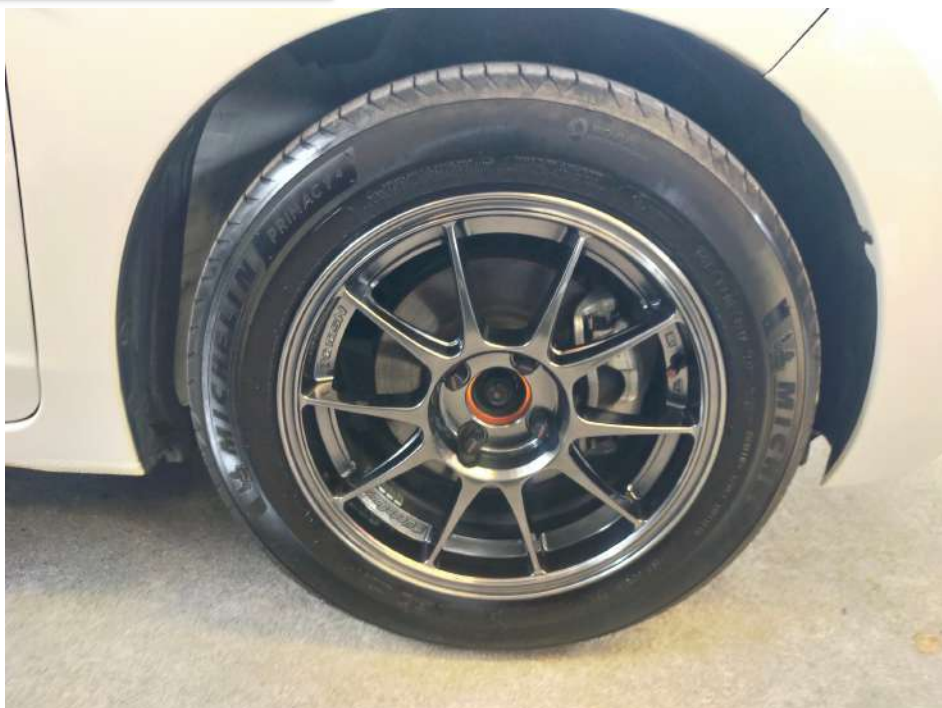
ขอบยาง ล้อ

5.1 สภาพยางรถยนต์, สัปดาห์/ปี ผลผลิต Tires Appearance, Year

08/20
