1024/0166-10

Honda CR-V 2.4 ES 4WD

Apr 25, 2024

Vehicle Inspection Report

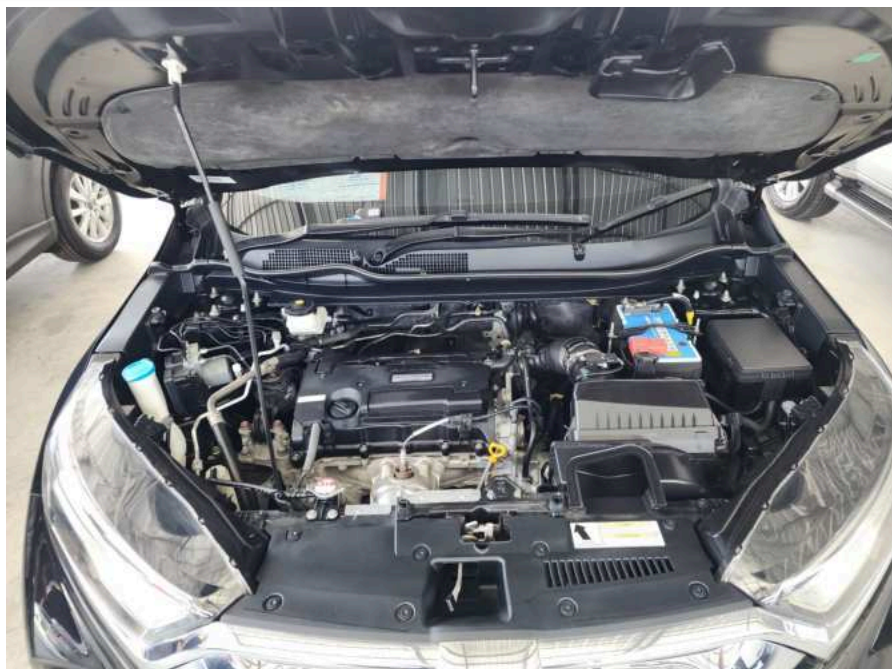
ภาพห้องเครื่อง

Voltage	12.24	V
Rating	600	CCA
Current	376	CCA
Internal resistance	7.44	mΩ
State of Charge	55	%
State of Health	39	%
Status	REPLACE

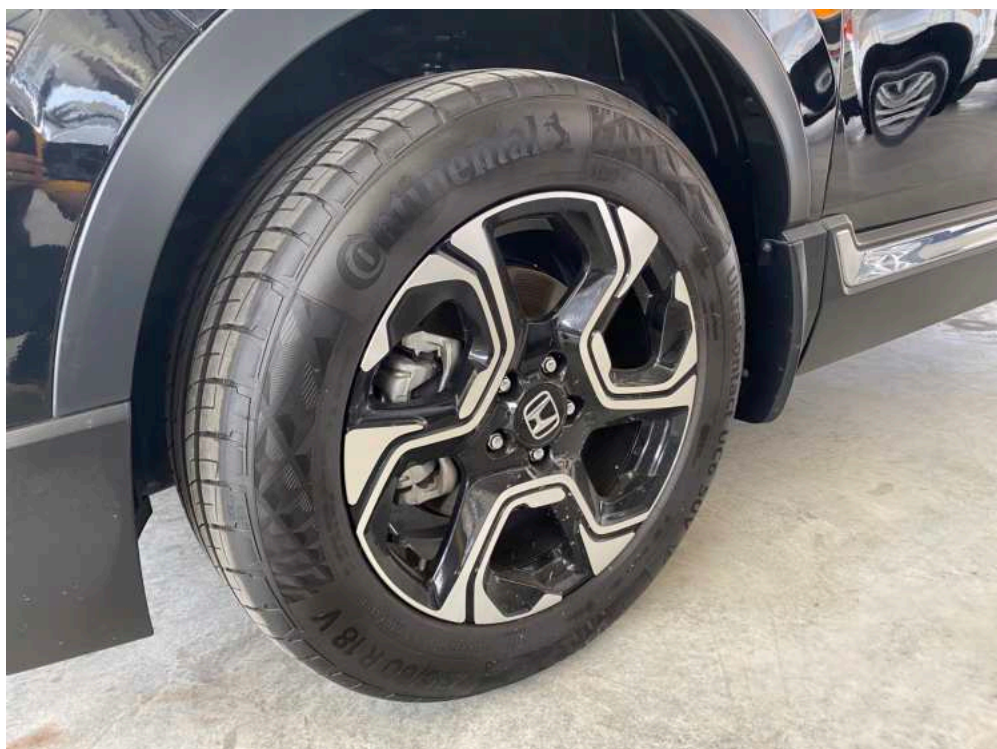
ขอบยาง ล้อ

24/21
