Vehicle Inspection Report

ยี่ห้อ/รุ่น (Brand/Model): BENZ C300 BLUETEC HYBRID	วันที่ตรวจสอบรถยนต์ (Date of Inspection): 26.7.61
หมายเลขตัวถัง (VIN): WDD2050126L000166	เลขคำขอบริการ (Job No.): I018/027-084
หมายเลขเครื่องยนต์ (Engine No.): 65192132447228	Vehicle Picture:

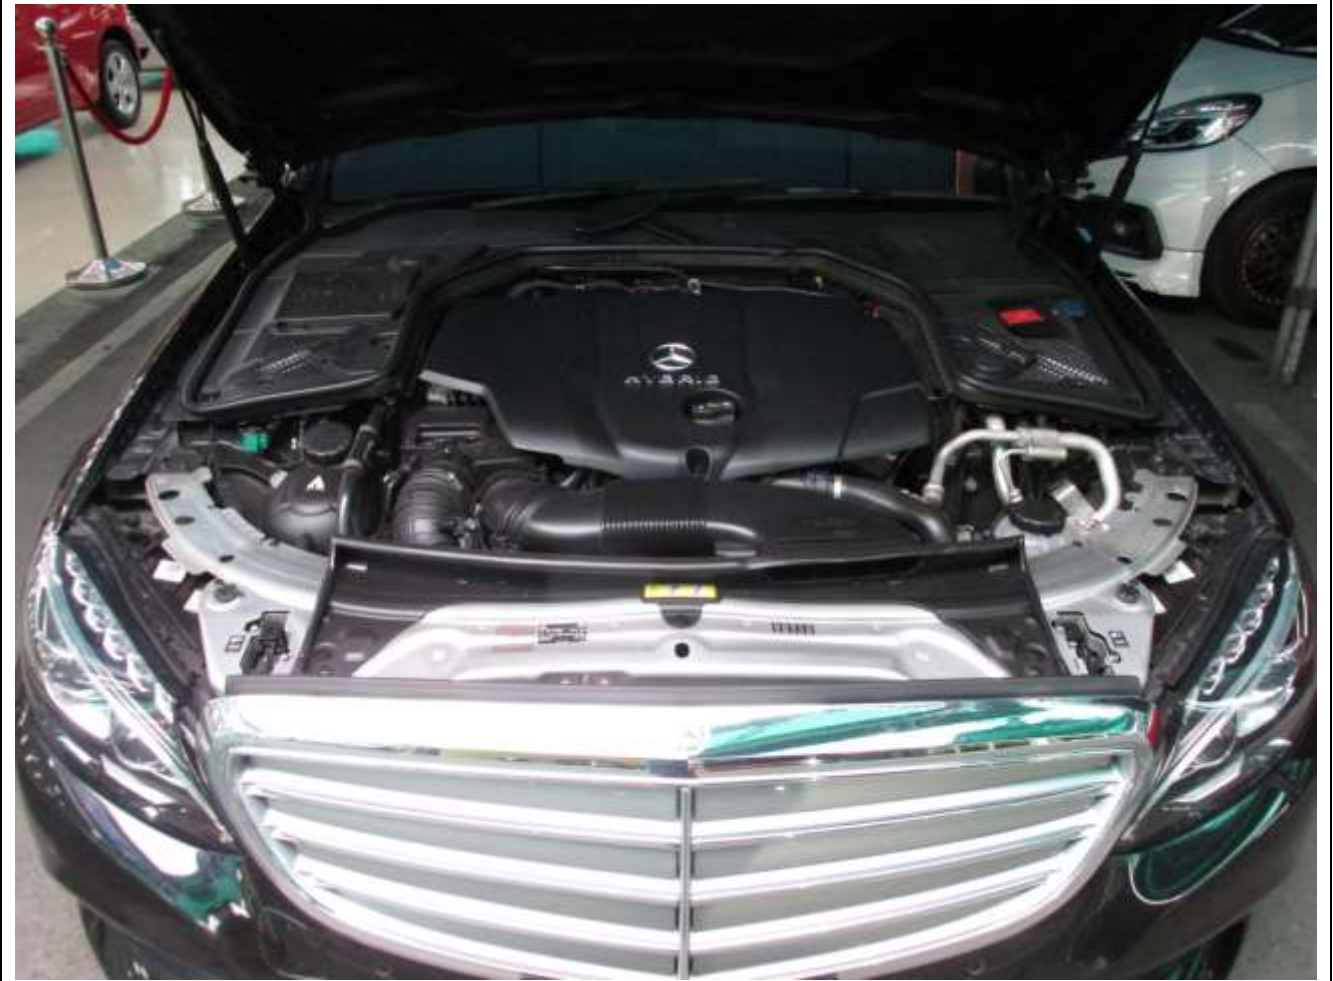
ภาพห้องเครื่อง - Engine Bay Visual Details:

แม่ปั้มเบรค Master Cylinder Pressure	สภาพดีตามอายุการใช้งาน																																							
 	แบตเตอรี่ไม่รั่ว และ ชุดยึด ไม่มีสนิม No any leak on battery and no corrosion on battery support bracket	สภาพดีตามอายุการใช้งาน																																							
 	การทดสอบ แบตเตอรี่ Battery Test	<table border="1"> <thead> <tr> <th colspan="2">Battery Test</th> </tr> </thead> <tbody> <tr> <td>Voltage</td> <td>11.81 V</td> </tr> <tr> <td>Rating</td> <td>850 CCA</td> </tr> <tr> <td>Current</td> <td>615 CCA</td> </tr> <tr> <td>Internal resistance</td> <td>4.40 mΩ</td> </tr> <tr> <td>State of Charge</td> <td>1 %</td> </tr> <tr> <td>State of Health</td> <td>51 %</td> </tr> <tr> <td>Status</td> <td>Caution</td> </tr> <tr> <td>Test Date</td> <td>26.7.61</td> </tr> </tbody> </table>	Battery Test		Voltage	11.81 V	Rating	850 CCA	Current	615 CCA	Internal resistance	4.40 mΩ	State of Charge	1 %	State of Health	51 %	Status	Caution	Test Date	26.7.61	<table border="1"> <thead> <tr> <th colspan="2">Charging System Test at 2000 rpm</th> </tr> </thead> <tbody> <tr> <td>Voltage</td> <td>V</td> </tr> <tr> <td>Status</td> <td></td> </tr> <tr> <th colspan="2">Start System Test</th> </tr> <tr> <td>Start Voltage</td> <td>V</td> </tr> <tr> <td>Status</td> <td></td> </tr> <tr> <th colspan="2">Max. Load Test at 2000 rpm</th> </tr> <tr> <td>Max. Load</td> <td>V</td> </tr> <tr> <td>Voltage</td> <td></td> </tr> <tr> <td>Status</td> <td></td> </tr> </tbody> </table>	Charging System Test at 2000 rpm		Voltage	V	Status		Start System Test		Start Voltage	V	Status		Max. Load Test at 2000 rpm		Max. Load	V	Voltage		Status

Battery Test																																									
Voltage	11.81 V																																								
Rating	850 CCA																																								
Current	615 CCA																																								
Internal resistance	4.40 mΩ																																								
State of Charge	1 %																																								
State of Health	51 %																																								
Status	Caution																																								
Test Date	26.7.61																																								
Charging System Test at 2000 rpm																																									
Voltage	V																																								
Status																																									
Start System Test																																									
Start Voltage	V																																								
Status																																									
Max. Load Test at 2000 rpm

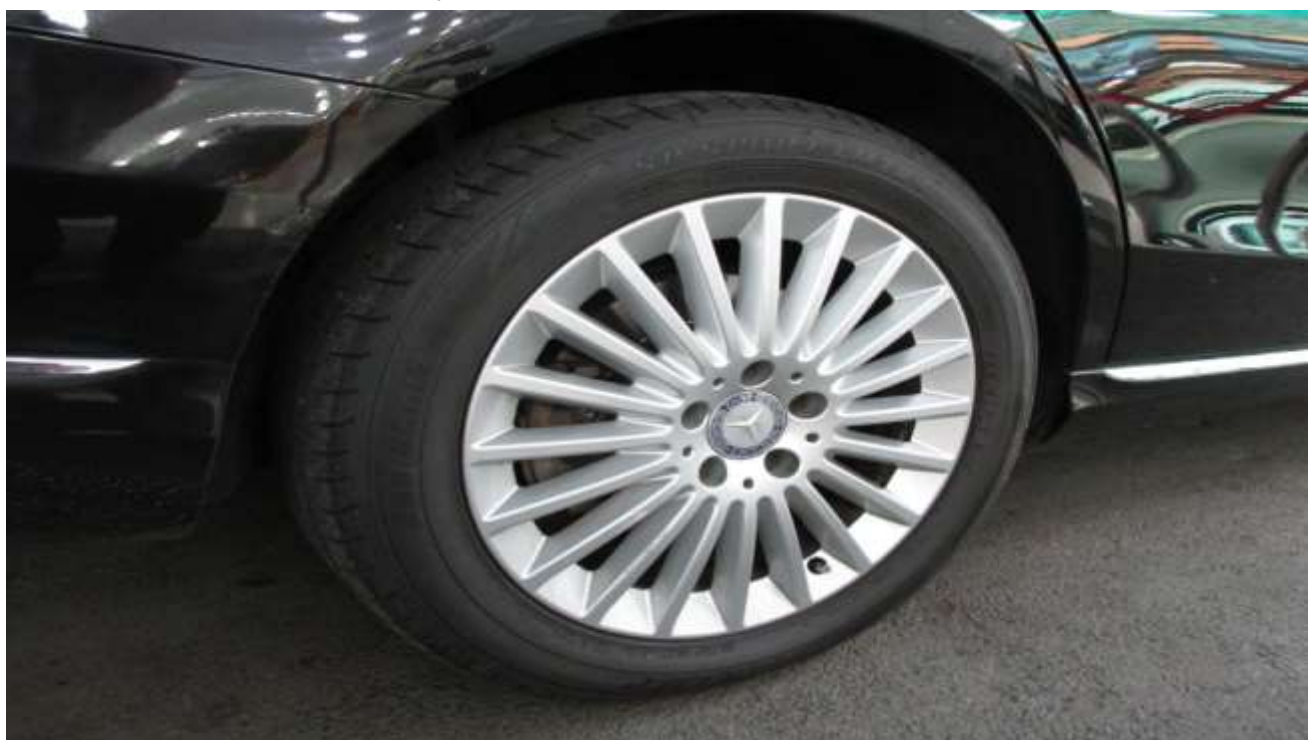
ภาพโดยรวมของยาง ล้อ และ เบรค - Tyres, Wheels & Brakes Visual Details:

สภาพยางรถยนต์, สัปดาห์/ปี ผลิต Tyres Appearance, Year	5017 ยางสภาพดี
 	สภาพล้อ,ฝาครอบล้อ Wheel Rims Appearance	สภาพดีตามอายุการใช้งาน
 	ล้อ และยางอะไหล่ Spare Tyre & Rim	มีประจำรถ
 	คาลิปเปอร์เบรค และท่อน้ำมัน Brake Hose Callipers & Pipes	สภาพปกติไม่พบการรั่วซึม
 	ผ้าดิสเบรค (หน้า/หลัง) Brake Pads (Front/Rear)	สภาพดีตามอายุการใช้งาน
 	จานดิสเบรค(หน้า/หลัง) Brake Discs (Front/Rear)	ควรเจียจานเบรคครั้งต่อไปที่เปลี่ยนผ้าเบรค
 	ดรัมเบรคล้อหลัง Brakes and Drums any No Leakage	N/A
