Vehicle Inspection Report

สรุปผลการตรวจสอบ (Inspection Summary)

ยี่ห้อ/รุ่น (Brand/Model): ISUZU D-MAX 4DR	วันที่ตรวจสอบรถยนต์ (Date of Inspection): 13.6.61
หมายเลขตัวถัง (VIN): MP1TFR86JDT058943	เลขคำขอบริการ (Job No.): I018/087-022
หมายเลขเครื่องยนต์ (Engine No.): 4JK1LB1876	Vehicle Picture:  
ปีที่ผลิต (Build Date): 2013	
สีรถ (Color): น้ำตาล	
ระยะการใช้งาน (Mileage): 84,559 ก.ม.	
หมายเลขทะเบียน (No. Plate): 2กน 4191	
วันครบกำหนดชำระภาษี (Registration Expiry): 9 ก.ย 61	
ชื่อลูกค้า (Customer Name): CAR ACTION3	
ที่อยู่ (Address): ศูนย์รถยนต์ ศรีเมือง บางบอน	
โทรศัพท์ (Tel):	
สถานที่ตรวจสอบรถ (Inspection Place): CAR ACTION3 (ศูนย์รถยนต์ ศรีเมือง บางบอน)

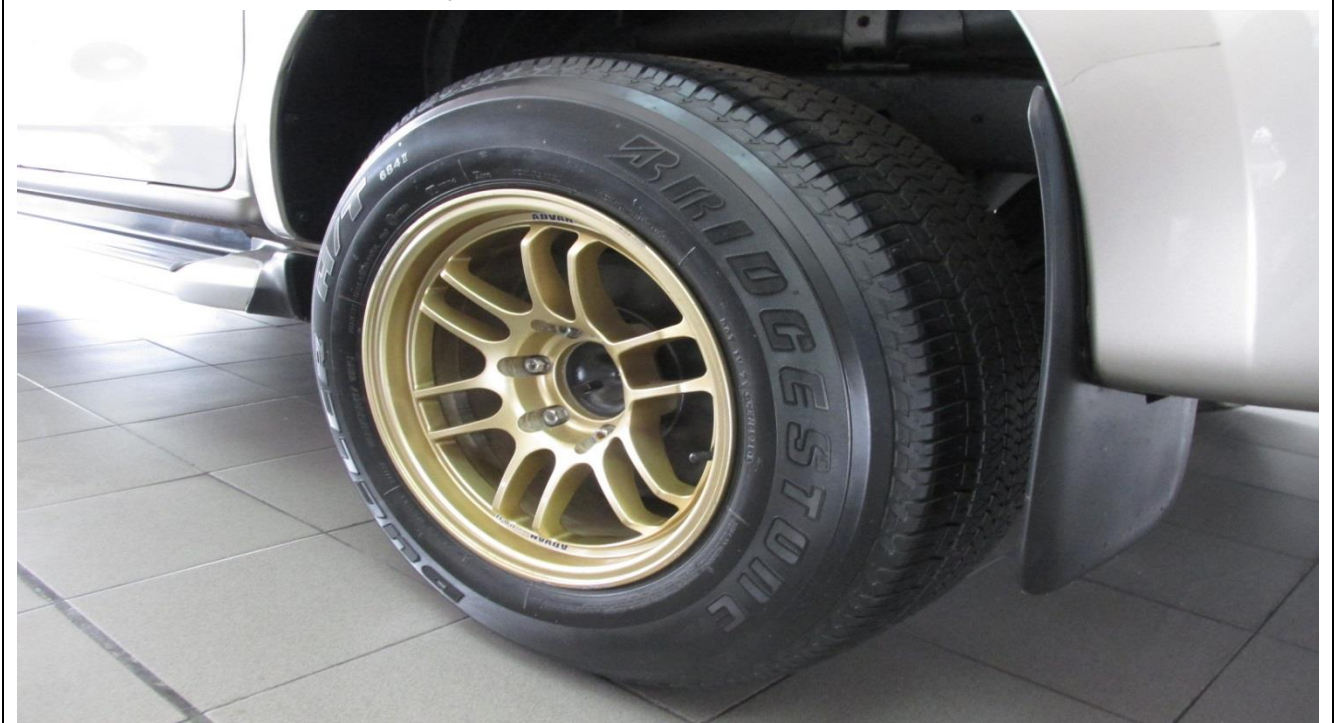
ภาพโดยรวมของยาง ล้อ และ เบรค - Tyres, Wheels & Brakes Visual Details:

สภาพยางรถยนต์, สัปดาห์/ปี ผลิต Tyres Appearance, Year	3311 ยางหมดอายุการใช้งานควรเปลี่ยนยางใหม่
 	สภาพล้อ,ฝาครอบล้อ Wheel Rims Appearance	สภาพดีตามอายุการใช้งาน
 	ล้อ และยางอะไหล่ Spare Tyre & Rim	มีประจำรถ
 	คาลิปเปอร์เบรค และท่อน้ำมัน Brake Hose Callipers & Pipes	สภาพปกติไม่พบการรั่วซึม
 	ผ้าดิสเบรค (หน้า/หลัง) Brake Pads (Front/Rear)	สภาพดีตามอายุการใช้งาน
 	จานดิสเบรค(หน้า/หลัง) Brake Discs (Front/Rear)	ควรเจียจานเบรคครั้งต่อไปที่เปลี่ยนผ้าเบรค
 	ดรัมเบรคล้อหลัง Brakes and Drums any No Leakage	สภาพดีตามอายุการใช้งาน
 	การทำงานของเบรคมือ Park Brake function	ระบบการทำงานปกติ
 	คำแนะนำอื่นๆ Other	N/A
