I023/0208-6

Isuzu D-Max 1.9 SPACE CAB Hi-Lander L DA

25 ธ.ค. 2023

# Vehicle Inspection Report

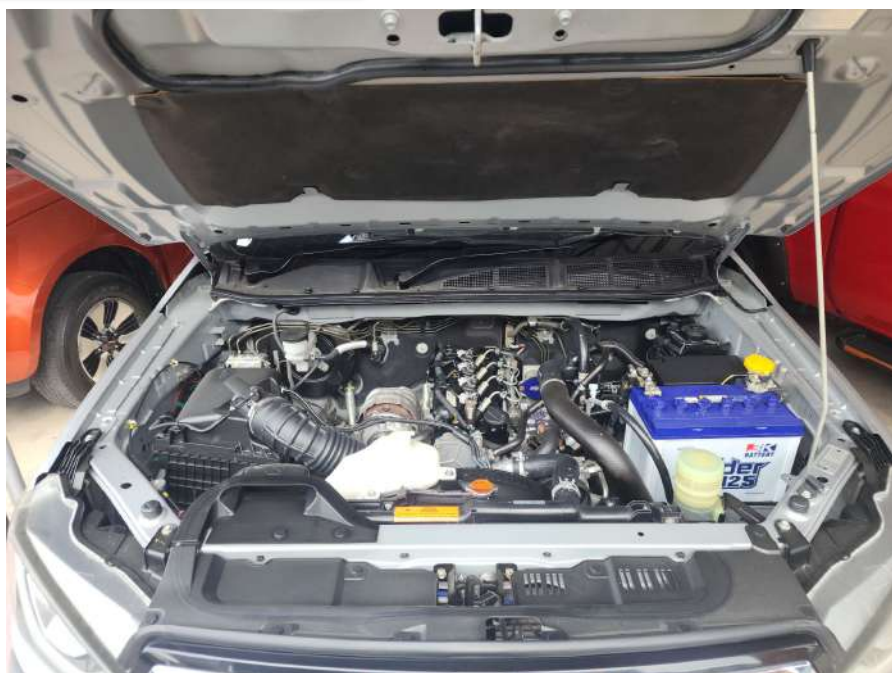
### ภาพห้องเครื่อง

Voltage	12.44	V
Rating	600	CCA
Current	428	CCA
Internal resistance	6.54	mΩ
State of Charge	80	%
State of Health	51	%
Status	CAUTION

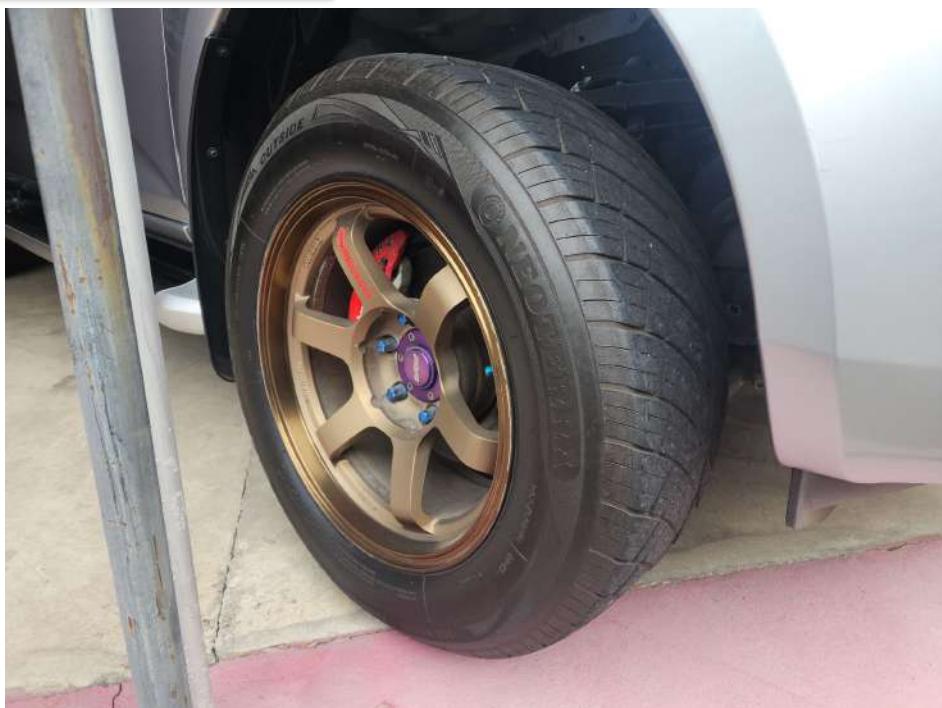
#### ขอบยาง ล้อ

พอใช้ (Fair)

17/19
