I023/0317-9

BMW 525d 2.0 F10 Luxury

Nov 10, 2023

Vehicle Inspection Report สรุปผลการตรวจสภาพรถ (Inspection Summary)

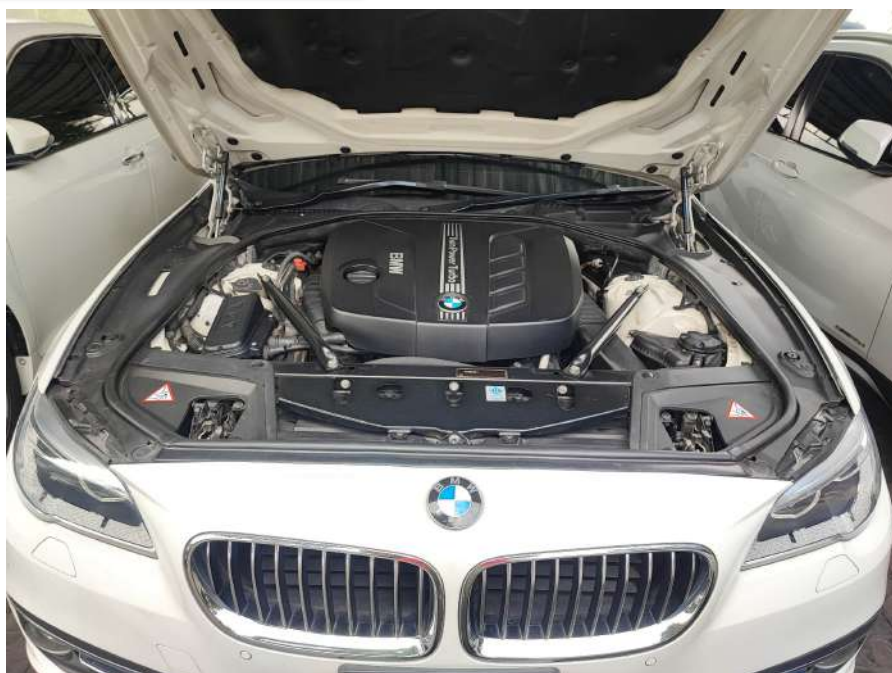
ภาพห้องเครื่อง

Voltage	12.2	V
Rating	500	CCA
Current	321	CCA
Internal resistance	8.44	mΩ
State of Charge	40	%
State of Health	42	%
Status	REPLACE

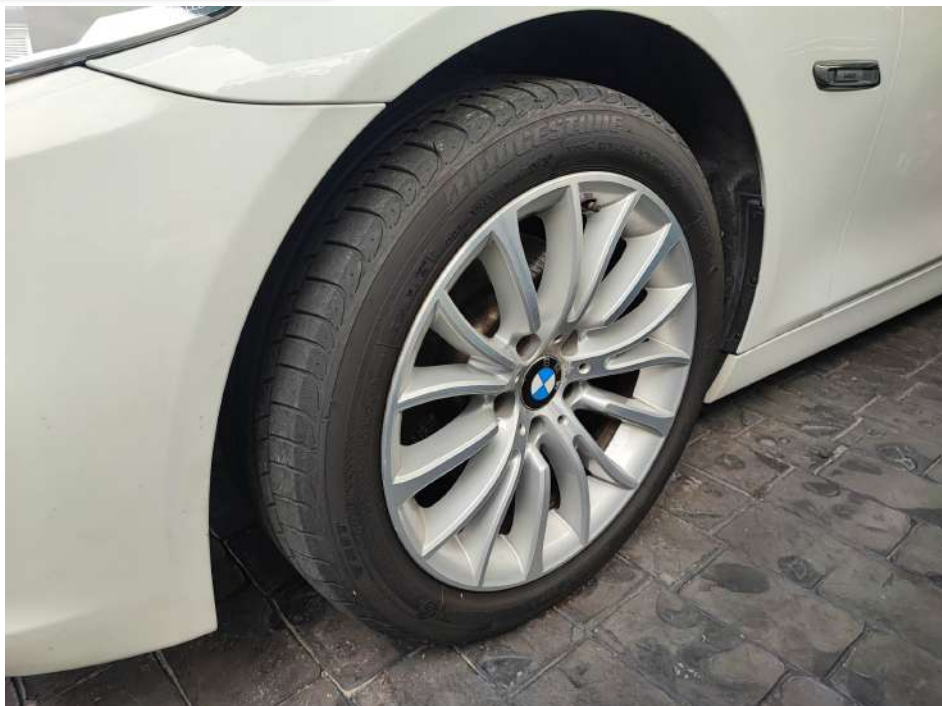
ขอบยาง ล้อ

06/20
