Vehicle Inspection Report

ยี่ห้อ/รุ่น (Brand/Model): TOYOTA COROLLA ALTIS 1.6 G A/T	วันที่ตรวจสอบรถยนต์ (Date of Inspection): 08-06-64
หมายเลขตัวถัง (VIN): MR053REH504568198	เลขคำขอบริการ (Job No.): I021/0014-36
หมายเลขเครื่องยนต์ (Engine No.): 1ZRX613679	Vehicle Picture:
ปีที่ผลิต (Build Date): 2017

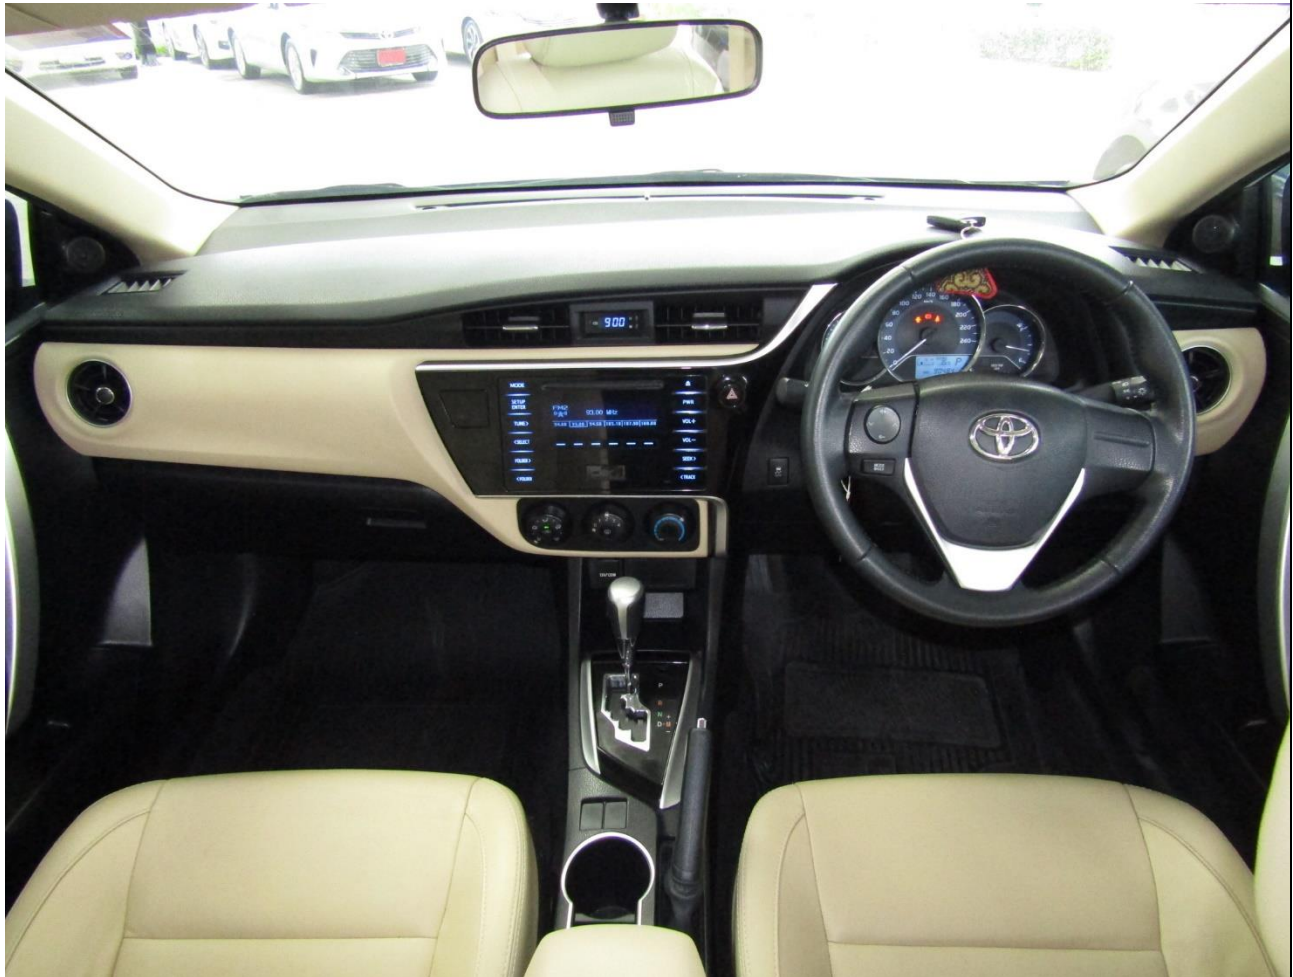
ภาพภายในด้านหน้า หลัง และ จุดบกพร่อง - Interior Visual Details (Front, Rear and/or Defect):

ที่นั่ง สภาพ Seat Appearance	สภาพตามอายุการใช้งาน

สภาพ รางได้เบาะ Seat slide adjust rail	สภาพตามอายุการใช้งาน

เข็มขัดนิรภัย Seat Belts	สภาพตามอายุการใช้งาน

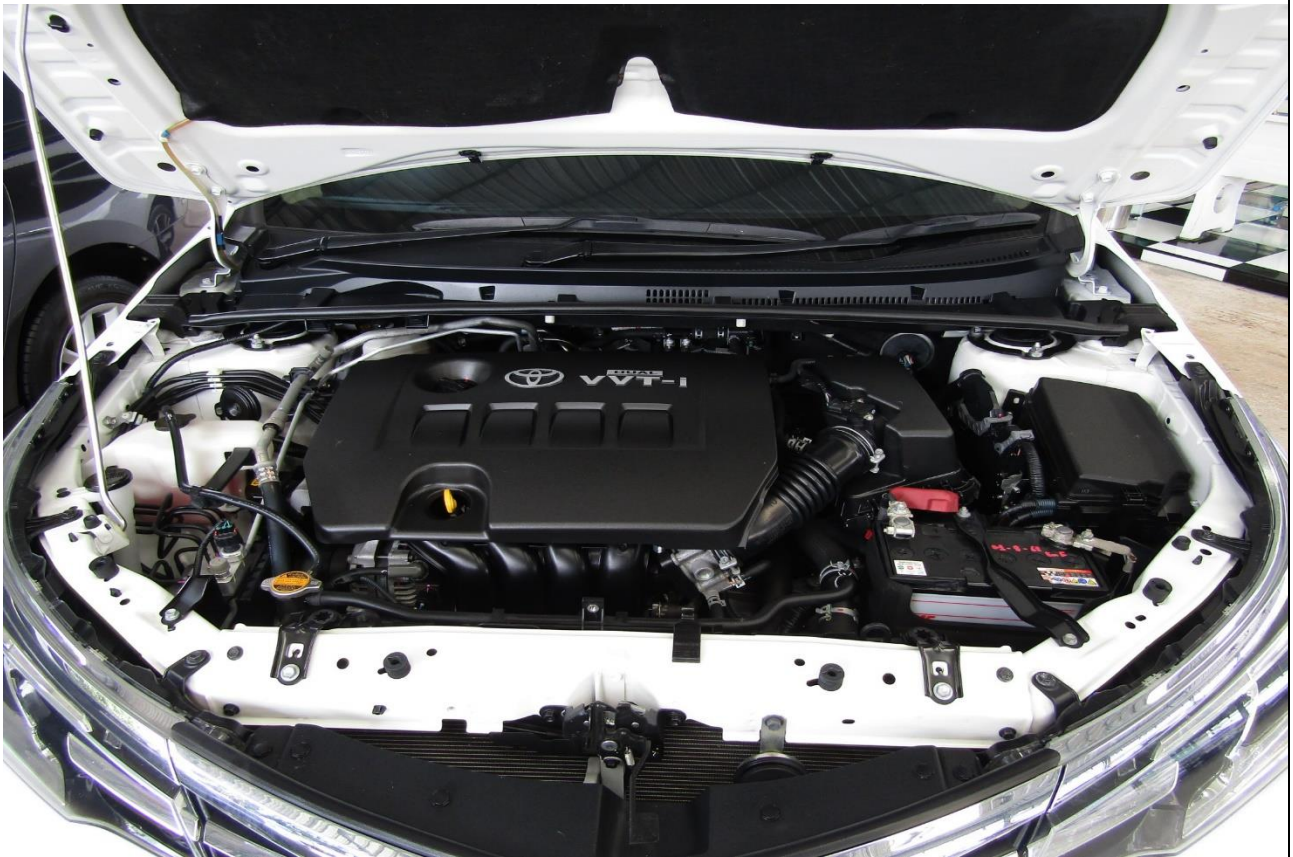
ภาพห้องเครื่อง - Engine Bay Visual Details:

การทดสอบ แบตเตอรี่ Battery Test	Battery Test		Charging System Test at 2000 rpm	
		Voltage	12.39 V	Voltage	13.80 V
		Rating	480 CCA	Status	Normal
		Current	392 CCA	Start System Test	
		Internal resistance	5.15 mΩ	Start Voltage	9.85 V
		State of Charge	69 %	Status	Normal
		State of Health	100 %	Max. Load Test at 2000 rpm	
		Status	Good	Max. Load Voltage	13.15 V
		Test Date	08.06.64	Status	Normal
