Vehicle Inspection Report

สรุปผลการตรวจสอบ (Inspection Summary)

ยี่ห้อ/รุ่น (Brand/Model): MAZDA 2	วันที่ตรวจสอบรถยนต์ (Date of Inspection): 15-10-63
หมายเลขตัวถัง (VIN): MM8DJ2H3A0W405311	เลขคำขอบริการ (Job No.): I020/0041-11
หมายเลขเครื่องยนต์ (Engine No.): P350323486	Vehicle Picture:

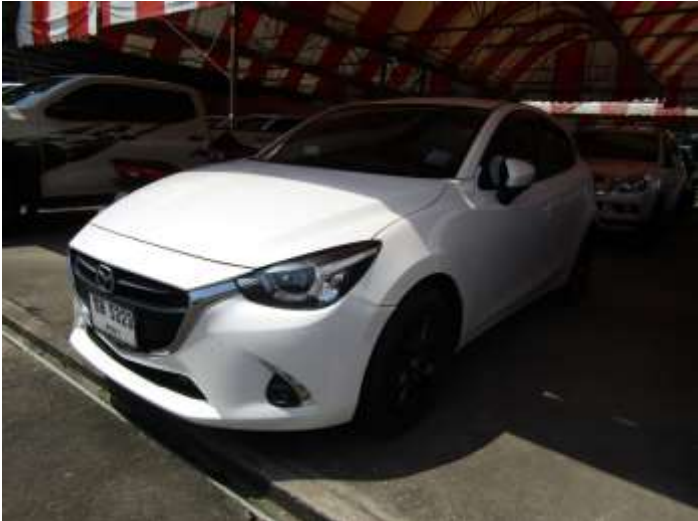
ข้อคิดเห็นทั่วไป (General Comments): รถสภาพดี โครงสร้างไม่เคยมีอุบัติเหตุ ไม่เคยจมน้ำและไฟไหม้
--

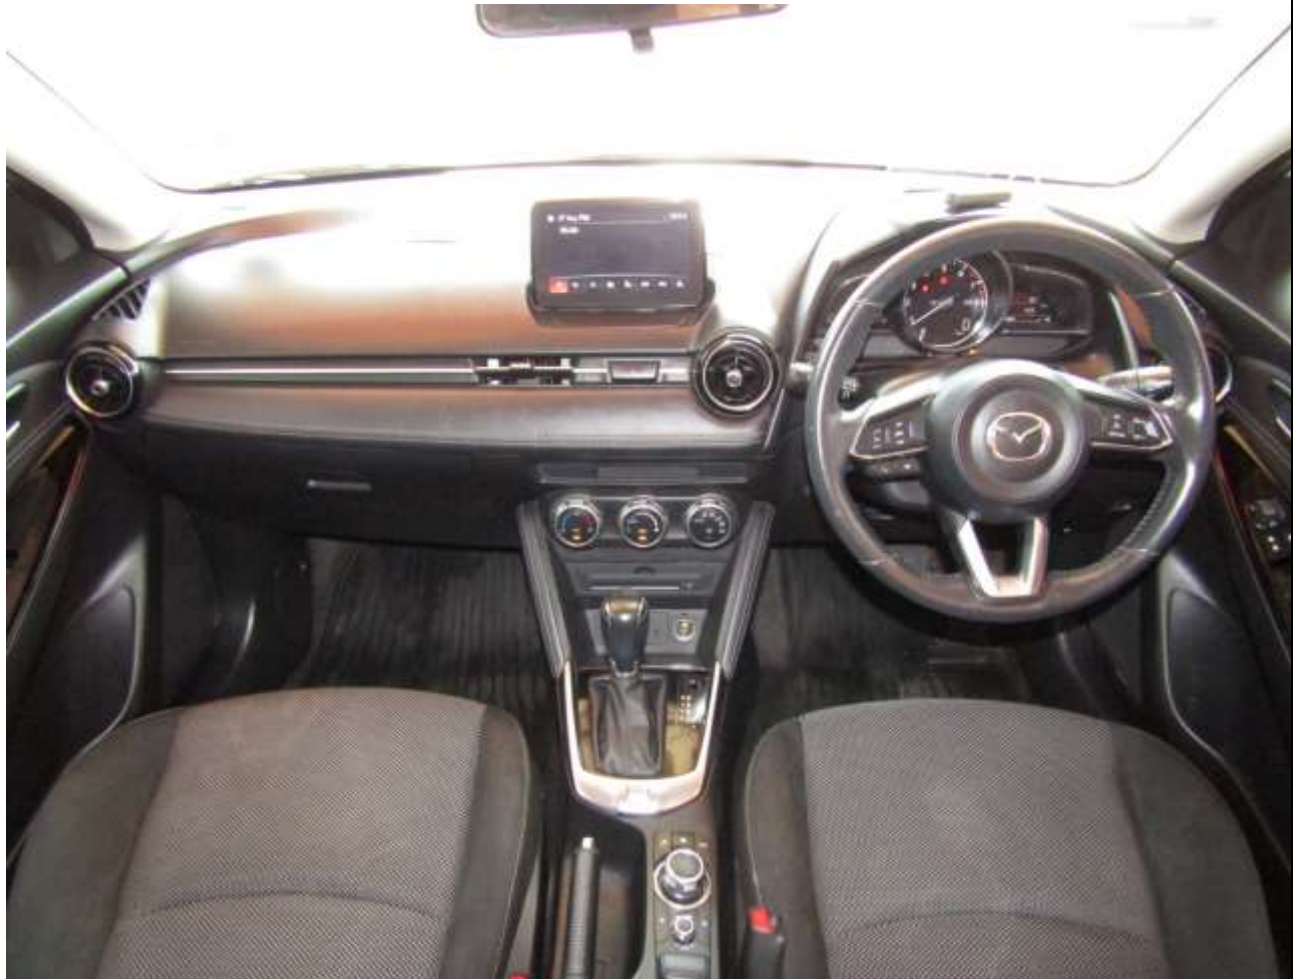
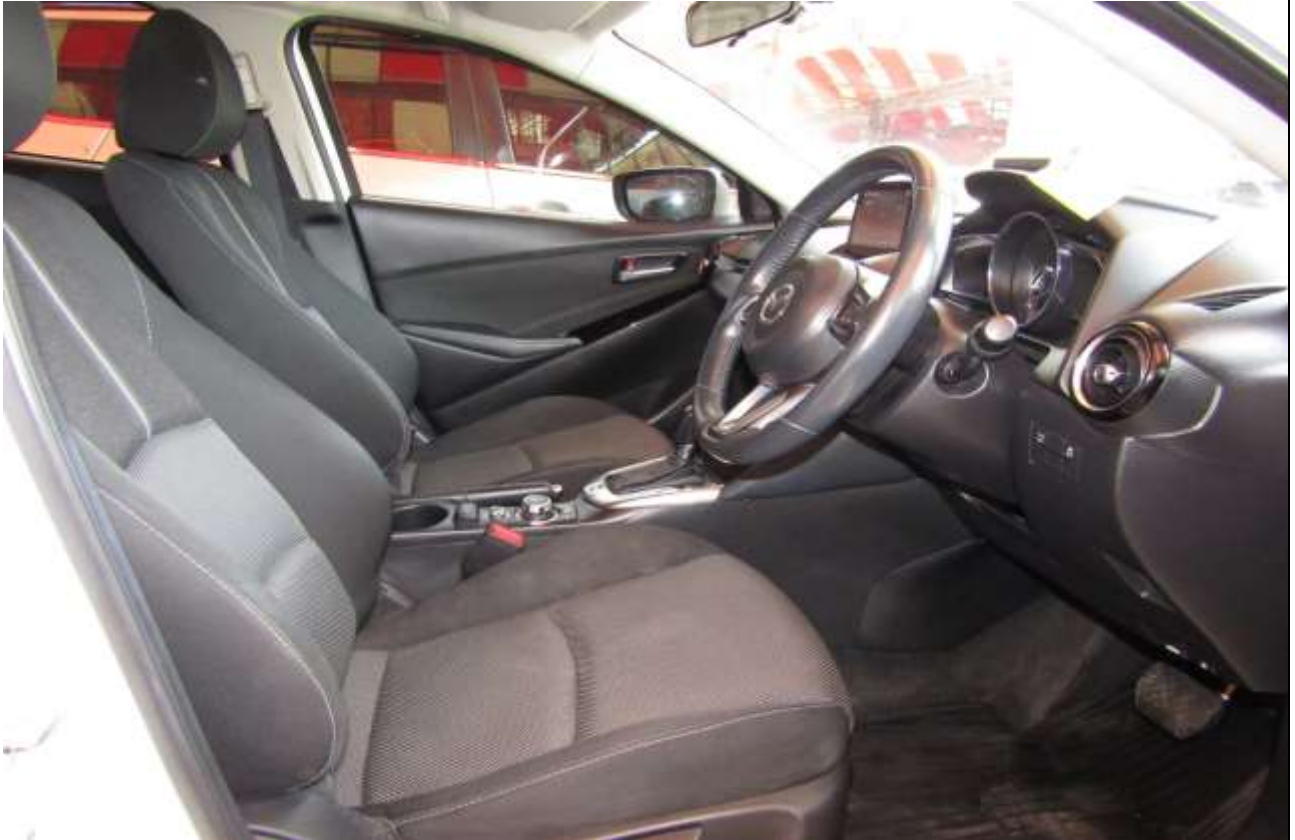
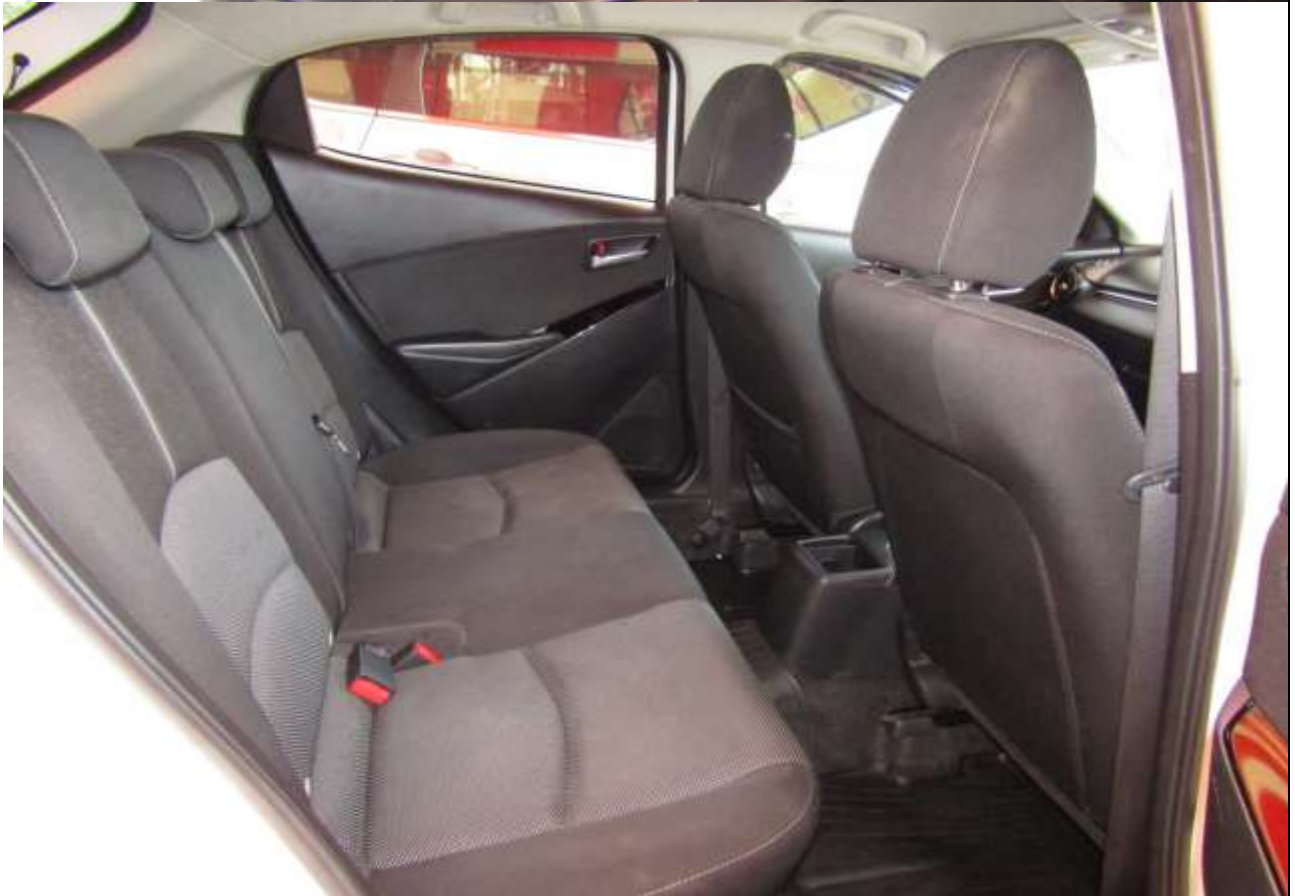
ภาพภายในด้านหน้า หลัง และ จุดบกพร่อง - Interior Visual Details (Front, Rear and/or Defect):

ที่นั่ง สภาพ Seat Appearance	สภาพดีตามอายุการใช้งาน

เข็มขัดนิรภัย Seat Belts	สภาพดีตามอายุการใช้งาน
