I023/0378-53

Toyota Hilux Revo 2.4 DOUBLE CAB E Prerunner

INSPECTION
BY ONE2CAR

Vehicle Inspection Report

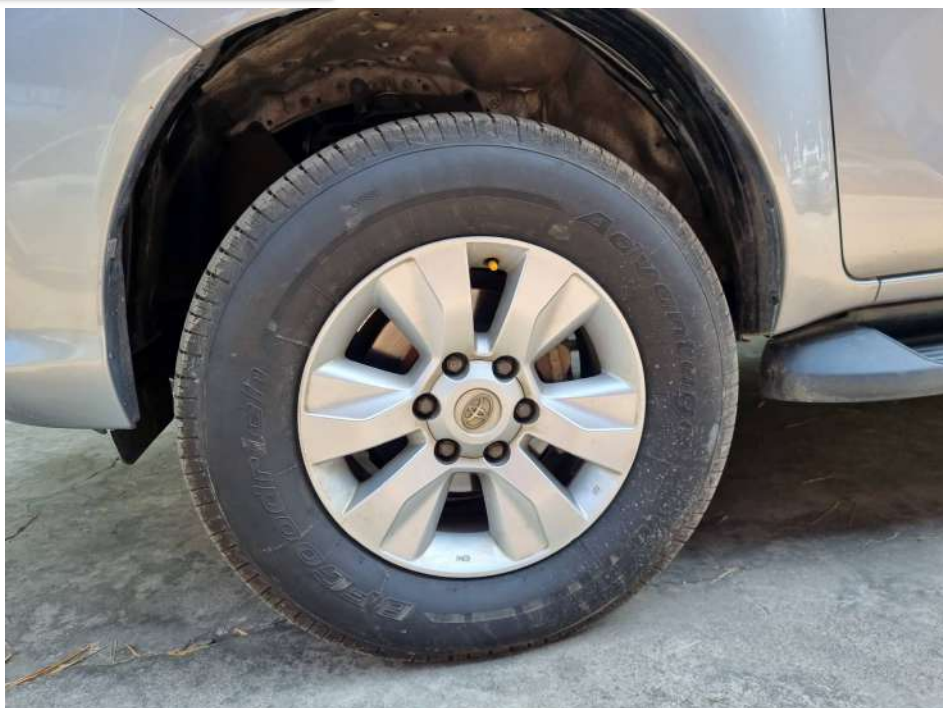
ขอบยาง ล้อ

48/23
