1024/0019-4

Toyota Sienta 1.5 G

Jan 22, 2024

Vehicle Inspection Report

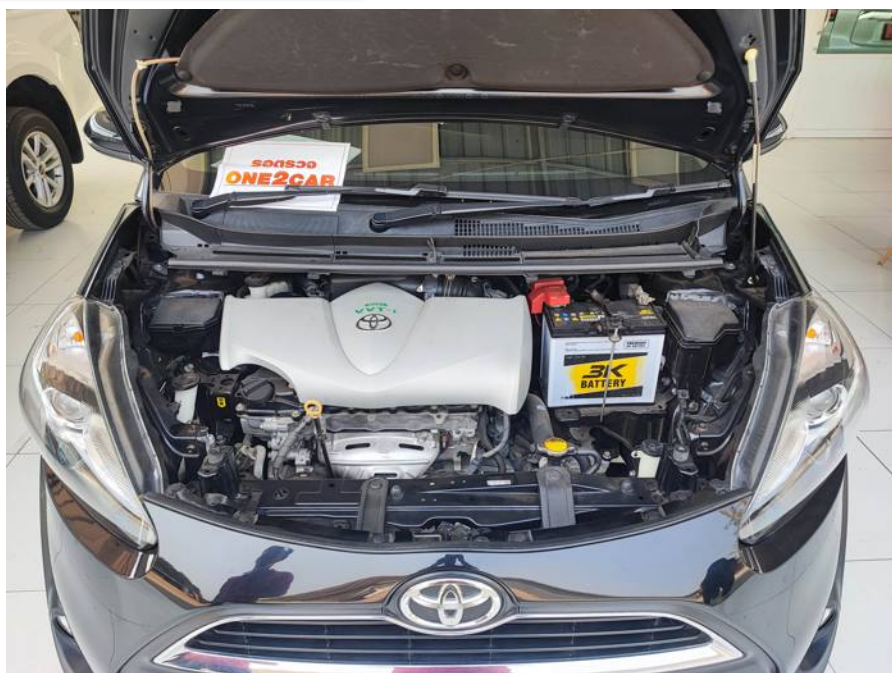
ภาพห้องเครื่อง

Voltage	12.55	V
Rating	450	CCA
Current	434	CCA
Internal resistance	6.44	mΩ
State of Charge	75	%
State of Health	94	%
Status	GREAT

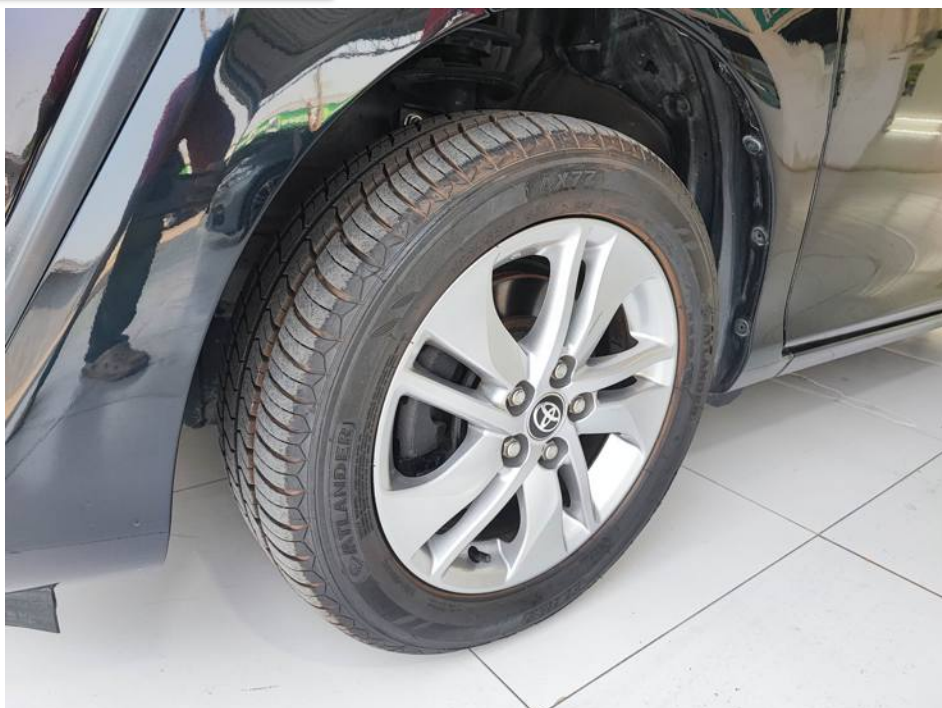
ขอบยาง ล้อ

26/23
