# Vehicle Inspection Report

## สรุปผลการตรวจสอบ (Inspection Summary)

ยี่ห้อ/รุ่น (Brand/Model): TOYOTA ALTIS 1.6 AT	วันที่ตรวจสอบรถยนต์ (Date of Inspection): 24-11-63
หมายเลขตัวถัง (VIN): MR2BK3BE800006926	เลขคำขอบริการ (Job No.): I020/0036-17
หมายเลขเครื่องยนต์ (Engine No.): 1ZR699063	Vehicle Picture:  
ปีที่ผลิต (Build Date): 2020	
สีรถ (Color): ดำ	
ระยะการใช้งาน(Mileage): 17,405 กม.	
หมายเลขทะเบียน (No. Plate): จฉ 5577	
วันครบกำหนดชำระภาษี (Registration Expiry): 29 มิ.ย. 64	
ชื่อลูกค้า (Customer Name): .สิทธิ ออโต้ (SIT AUTO)	
ที่อยู่(Address): กาญจนานิกะเกษก	
โทรศัพท์ (Tel): 088-309-6622	
สถานที่ตรวจสอบรถ (Inspection Place): .สิทธิ ออโต้ (SIT AUTO)

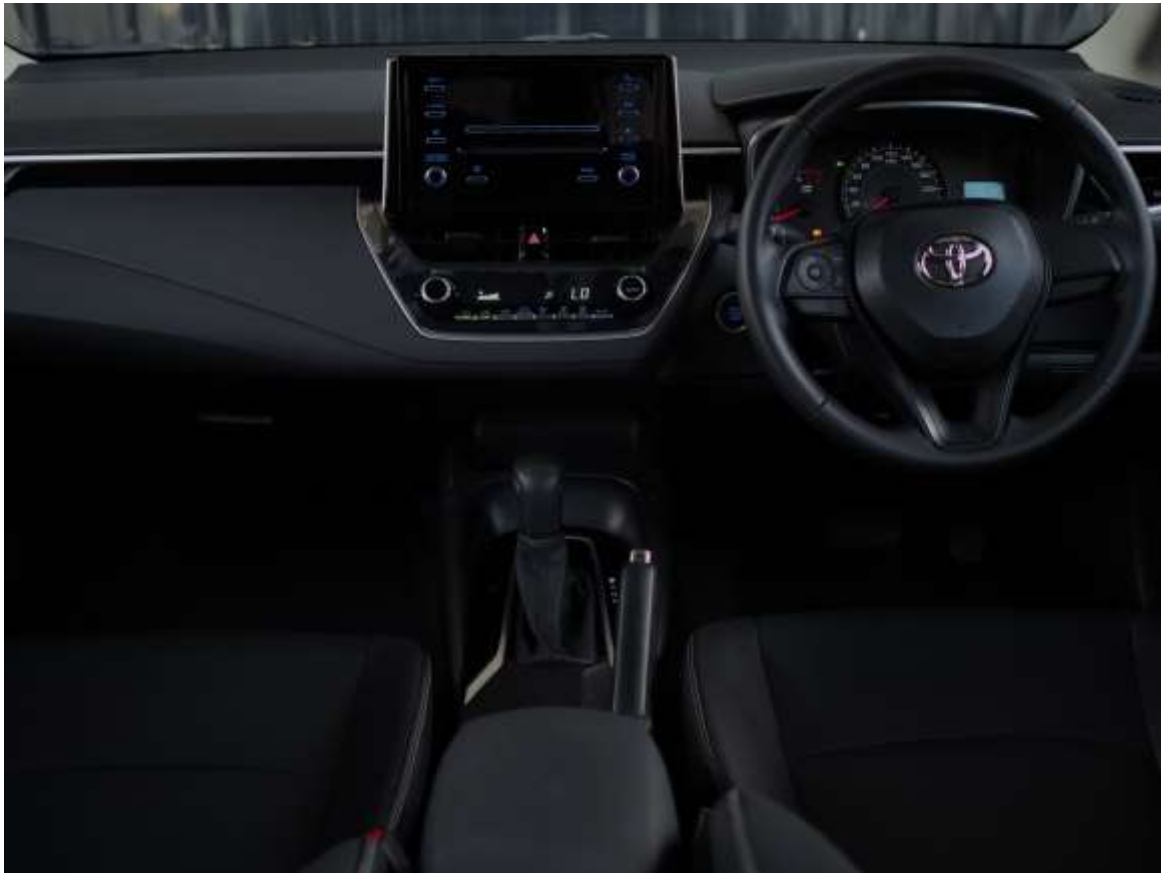
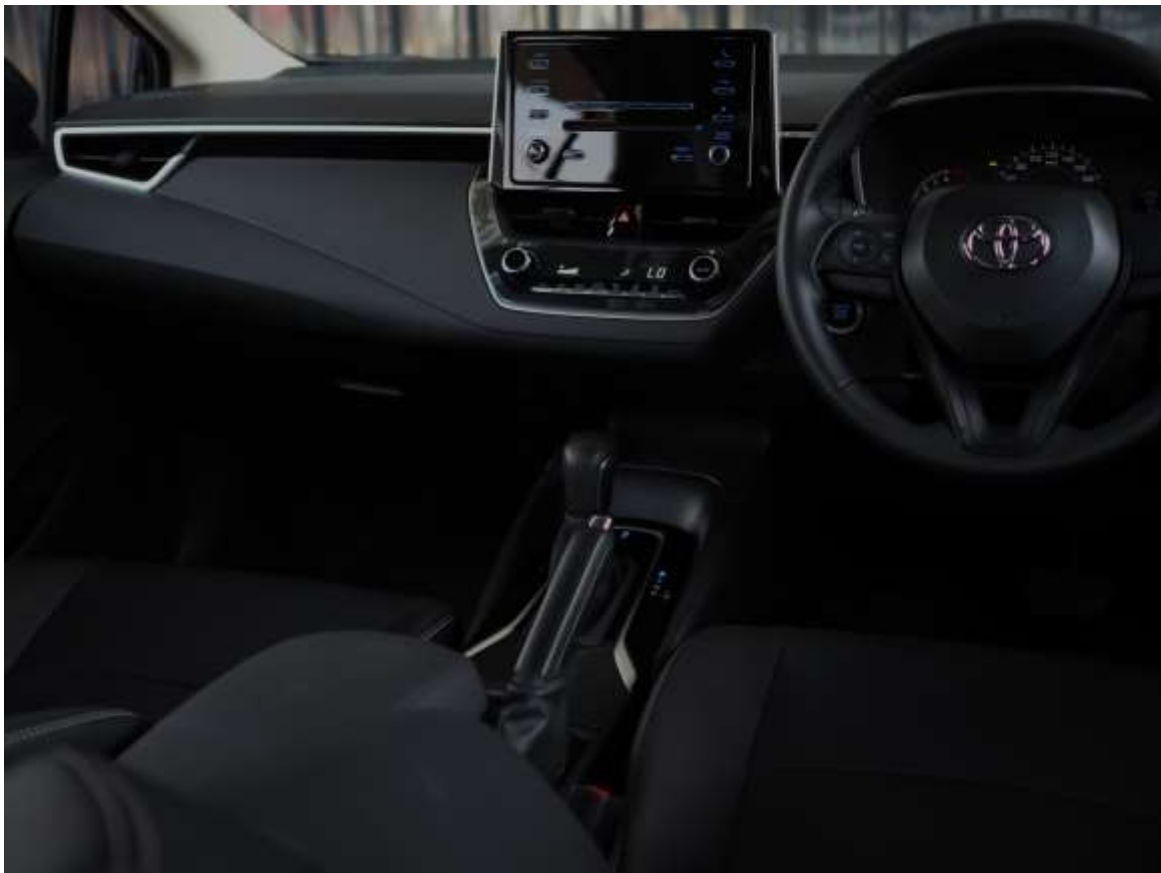
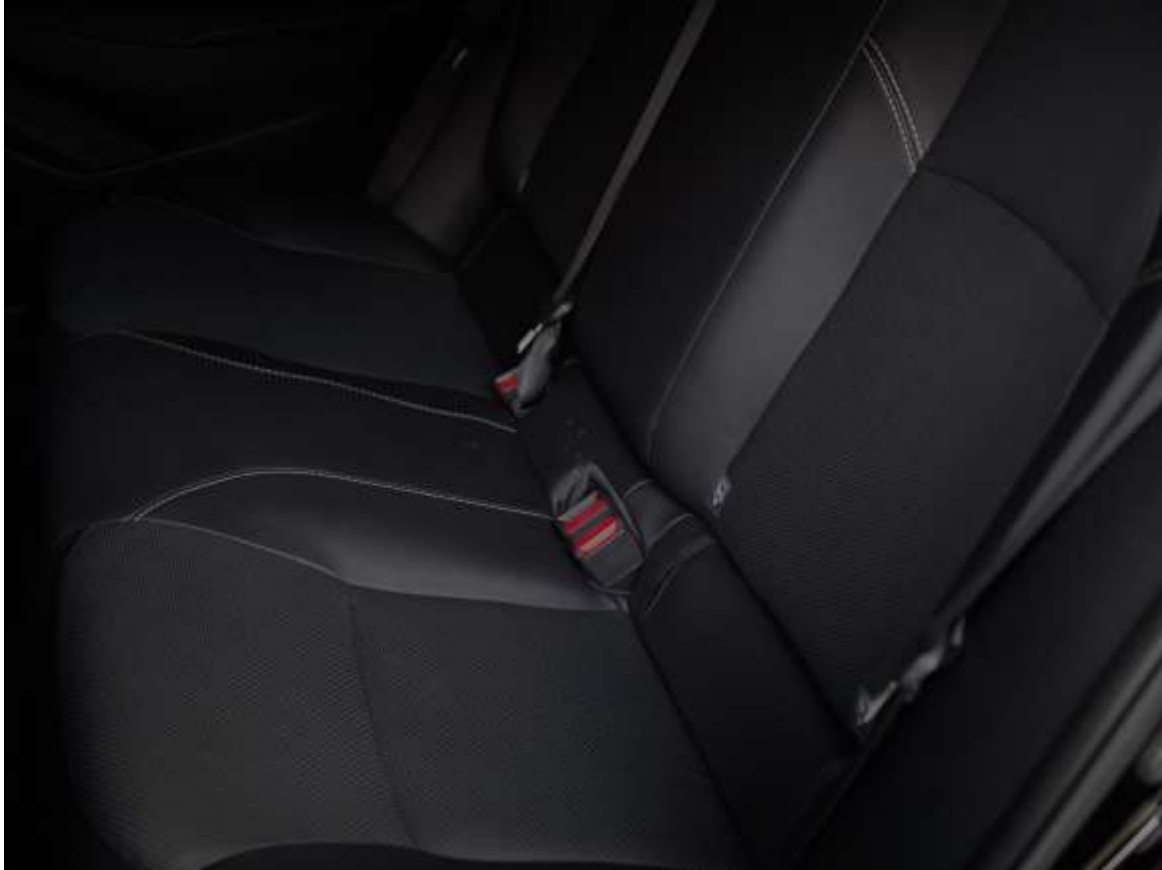
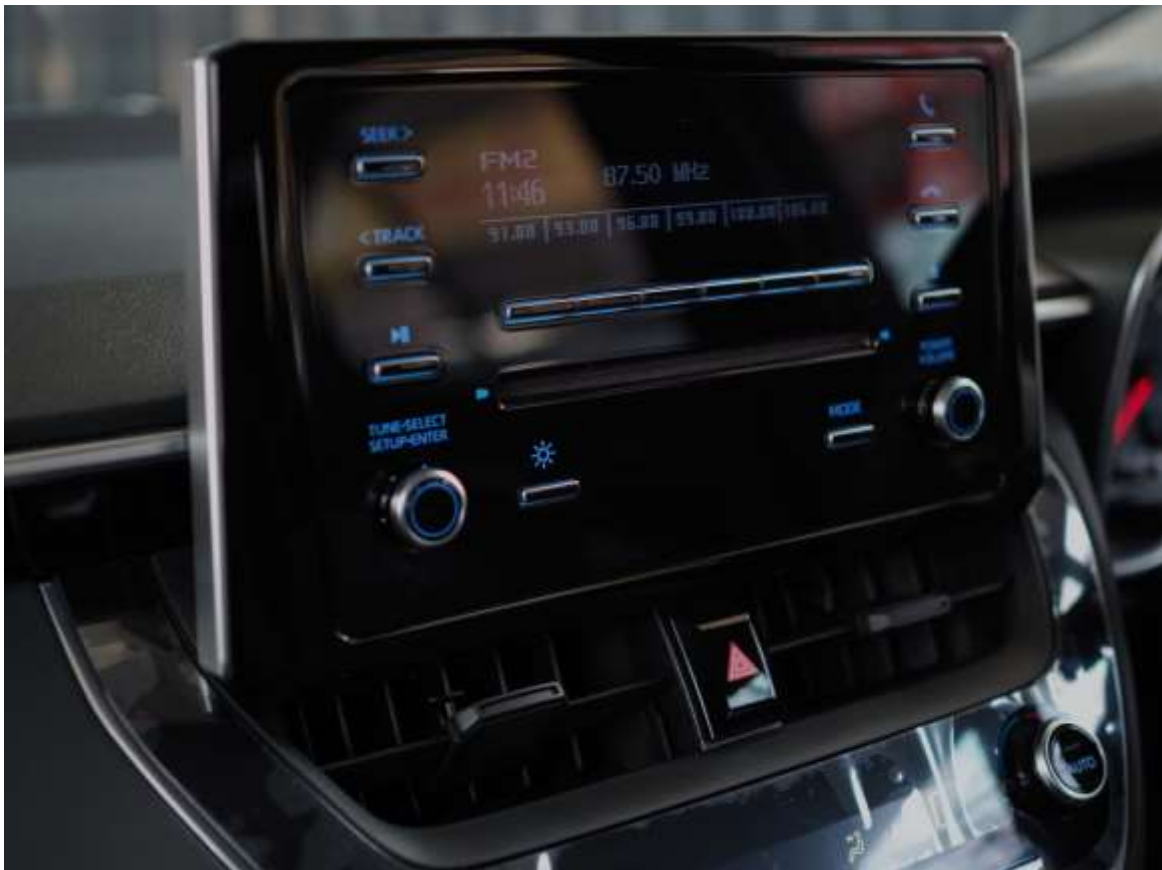
ภาพภายในด้านหน้า หลัง และ จุดบกพร่อง - Interior Visual Details (Front, Rear and/or Defect):

ที่นั่ง สภาพ Seat Appearance	สภาพตามอายุการใช้งาน
	การทำงาน การปรับ และการล็อค เบาะ Seat Adjust functional	ทำงานได้ดี
	สภาพ รางใต้เบาะ Seat slide adjust rail	สภาพตามอายุการใช้งาน
	เข็มขัดนิรภัย Seat Belts	สภาพตามอายุการใช้งาน
	อื่นๆเพิ่มเติม Others	N/A
