1024/0047-2

Isuzu D-Max 3.0 CAB-4 Hi-Lander Z-Prestige

INSPECTION
BY ONE2CAR

Vehicle Inspection Report

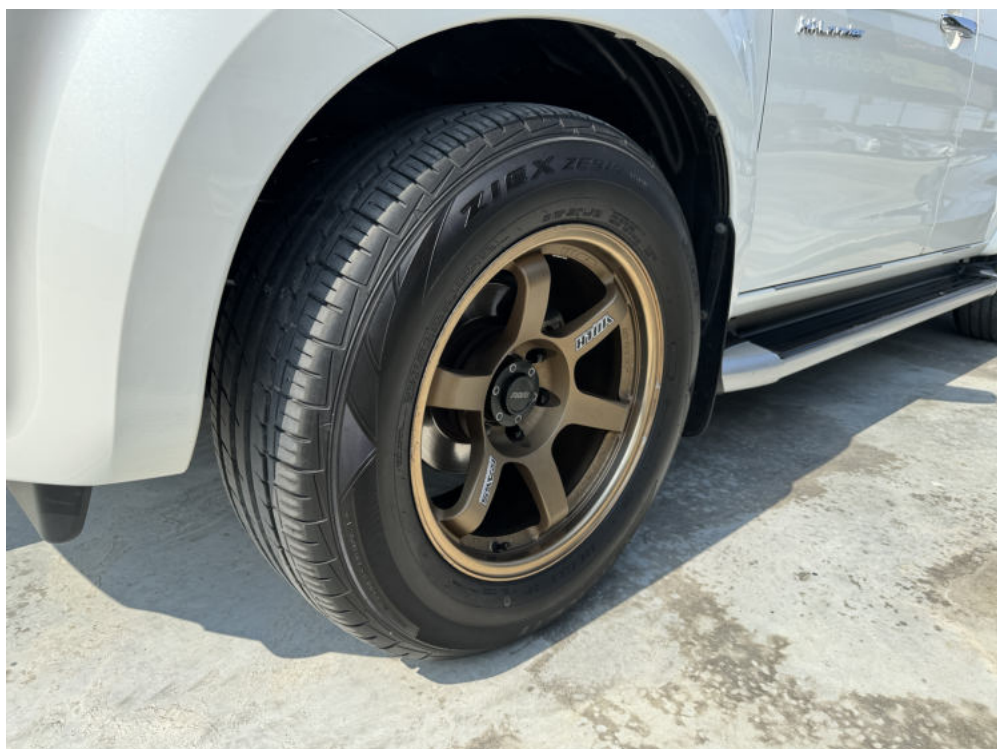
ขอบยาง ล้อ

พอใช้ (Fair)

12/20
