I024/0194-1

Mercedes-Benz E240 2.6 Avantgarde

INSPECTION
BY ONE2CAR

Vehicle Inspection Report สรุปผลการตรวจสภาพรถ (Inspection Summary)

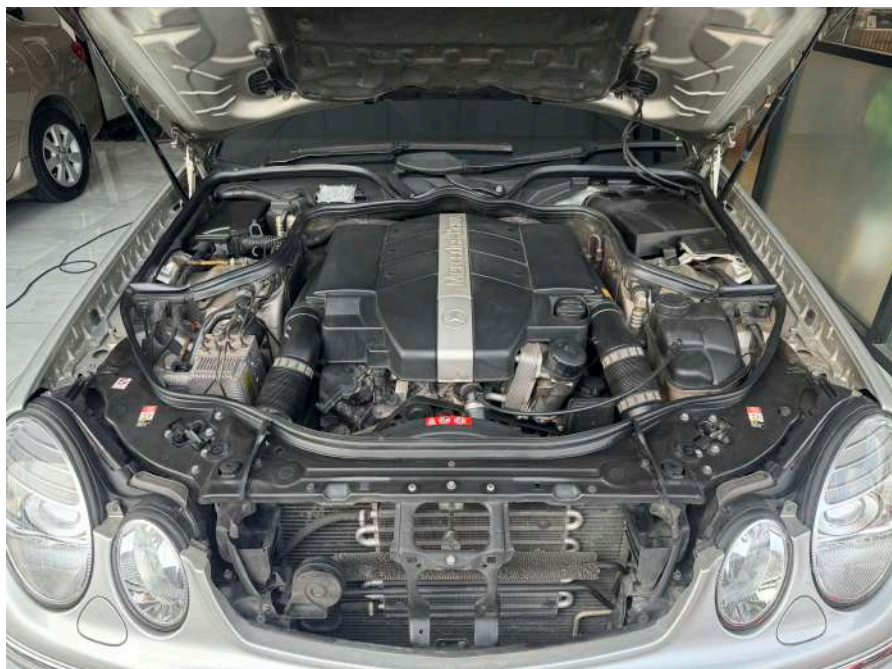
ภาพห้องเครื่อง

Voltage	12.67	V
Rating	650	CCA
Current	682	CCA
Internal resistance	3.96	mΩ
State of Charge	87	%
State of Health	97	%
Status	GREAT

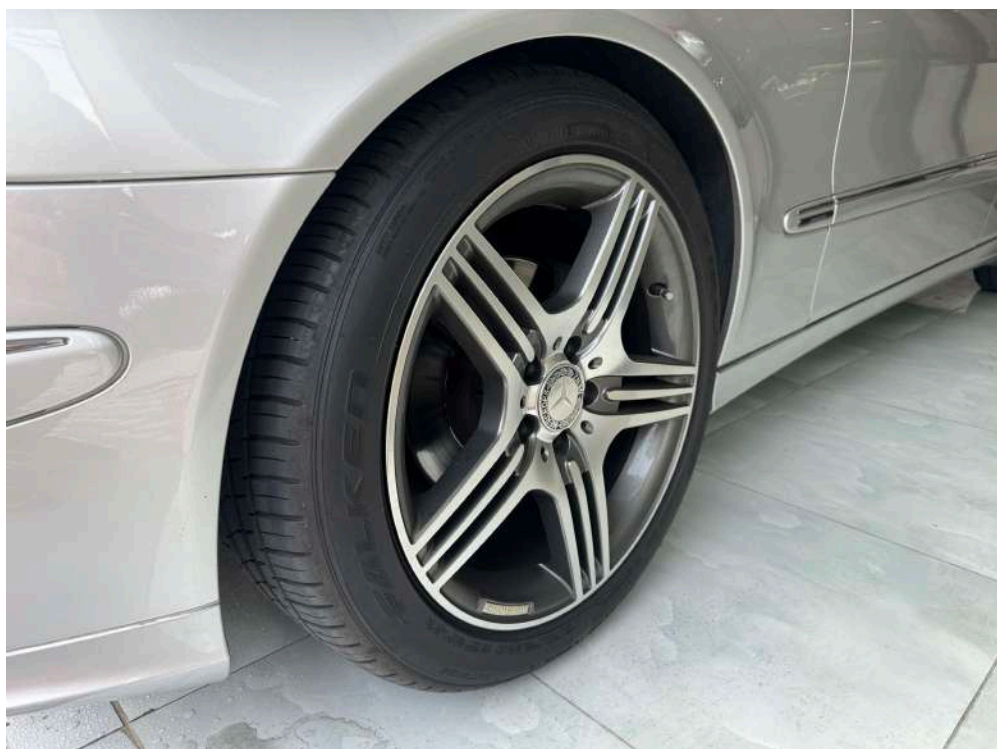
ขอบยาง ล้อ

06/22
