# Vehicle Inspection Report

## สรุปผลการตรวจสอบ (Inspection Summary)

ยี่ห้อ/รุ่น (Brand/Model): BMW 330E LUXURY	วันที่ตรวจสอบรถยนต์ (Date of Inspection): 19-04-62
หมายเลขตัวถัง (VIN): MMF8E14080AA39722	เลขคำขอบริการ (Job No.): I019/009-016
หมายเลขเครื่องยนต์ (Engine No.): 0047W037	Vehicle Picture:  
ปีที่ผลิต (Build Date): 2016	
สีรถ (Color): ขาว	
ระยะการใช้งาน(Mileage): 43,436 ก.ม	
หมายเลขทะเบียน (No. Plate): 6กณ 9146	
วันครบกำหนดชำระภาษี (Registration Expiry): 14 ก.ค.63	
ชื่อลูกค้า (Customer Name): รดเสริมฐิติ	
ที่อยู่(Address): ถ.พระราม9	
โทรศัพท์ (Tel):	
สถานที่ตรวจสอบรถ (Inspection Place): รดเสริมฐิติ

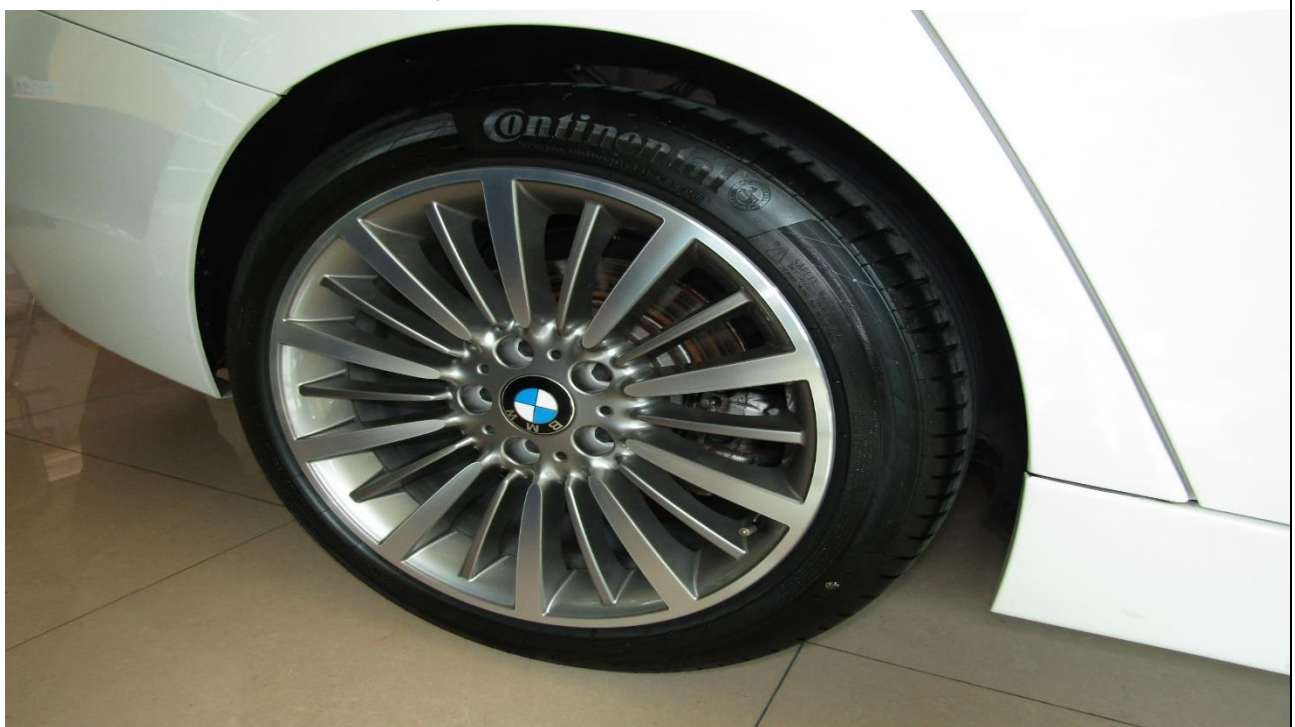
### ภาพโดยรวมของยาง ล้อ และ เบรค - Tyres, Wheels & Brakes Visual Details

สภาพยางรถยนต์, สปีดาร์/ปี ผลิต Tyres Appearance, Year	2416 ยางเริ่มเสื่อมสภาพ
 	สภาพล้อ,ฝาครอบล้อ Wheel Rims Appearance	สภาพดีตามอายุการใช้งาน
 	ล้อ และยางอะไหล่ Spare Tyre & Rim	มีประจำรถ
 	คาลิปเปอร์เบรค และท่อน้ำมัน Brake Hose Callipers & Pipes	สภาพปกติไม่พบการรั่วซึม
 	ผ้าดิสเบรค (หน้า/หลัง) Brake Pads (Front/Rear)	สภาพดีตามอายุการใช้งาน
 	จานดิสเบรค(หน้า/หลัง) Brake Discs (Front/Rear)	ควรเจียจานเบรคครั้งต่อไปที่เปลี่ยนผ้าเบรค
 	ดรัมเบรคล้อหลัง Brakes and Drums any No Leakage	N/A
 	การทำงานของเบรคมือ Park Brake function	ระยะการทำงานปกติ
 	คำแนะนำอื่นๆ Other	N/A

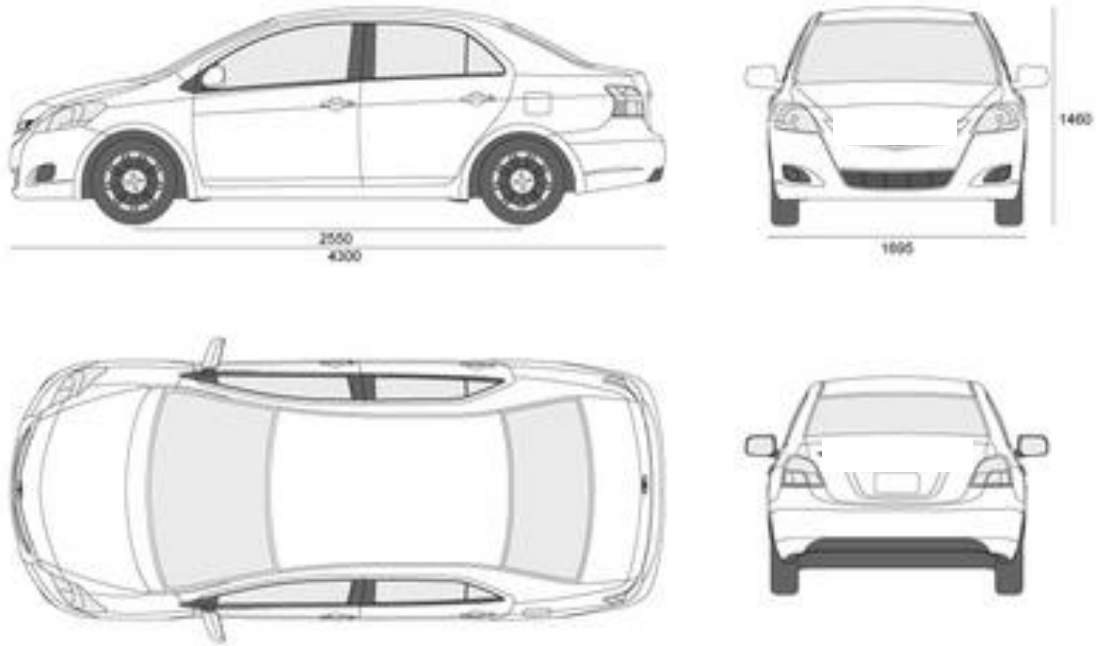
ความหนาสีรอบรถเก๋ง 3,4 และ 5 ประตู - Paint Thickness on 3,4 and 5 door car:

ชิ้นส่วนยานยนต์ (Car Part)	ความหนาสี Paint Thickness (µm)			
	P1	P2	P3	Average
Front Wing (RH)	231	115	116	154
Front Wing (LH)	118	120	122	120
Front Door (RH)	190	224	221	212
Front Door (LH)	111	131	154	132
Rear Door (RH)	109	111	109	110
Rear Door (LH)	112	111	127	117

ชิ้นส่วนยานยนต์ (Car Part)	ความหนาสี Paint Thickness (µm)			
	P1	P2	P3	Average
Rear Wing (RH)	144	146	143	144
Rear Wing (LH)	119	108	110	112
Front Bumper				
Rear Bumper				
Bonnet	123	136	134	131
Roof	132	128	129	130
Boot/Tail Gate	108	117	119	115
