Vehicle Inspection Report

สรุปผลการตรวจสอบ (Inspection Summary)

ยี่ห้อ/รุ่น (Brand/Model): MAZDA BT-50 PRO HI-RACER 4DR A/T	วันที่ตรวจสอบรถยนต์ (Date of Inspection): 08-06-64
หมายเลขตัวถัง (VIN): MM8UR0DD100020264	เลขคำขอบริการ (Job No.): I021/0014-40
หมายเลขเครื่องยนต์ (Engine No.): P4AT2833129	Vehicle Picture:  
ปีที่ผลิต (Build Date): 2019	
สีรถ (Color): เทา	
ระยะการใช้งาน(Mileage): 29,084 กม.	
หมายเลขทะเบียน (No. Plate): งค 9881 นครราชสีมา	
วันครบกำหนดชำระภาษี (Registration Expiry): 03 ก.พ.65	
ชื่อลูกค้า (Customer Name): REGENT HOME CAR รีเจนท์ โฮม คาร์	
ที่อยู่(Address): ถ.ราชพฤกษ์	
โทรศัพท์ (Tel): 089-458-8661	
สถานที่ตรวจสอบรถ (Inspection Place): REGENT HOME CAR รีเจนท์ โฮม คาร์

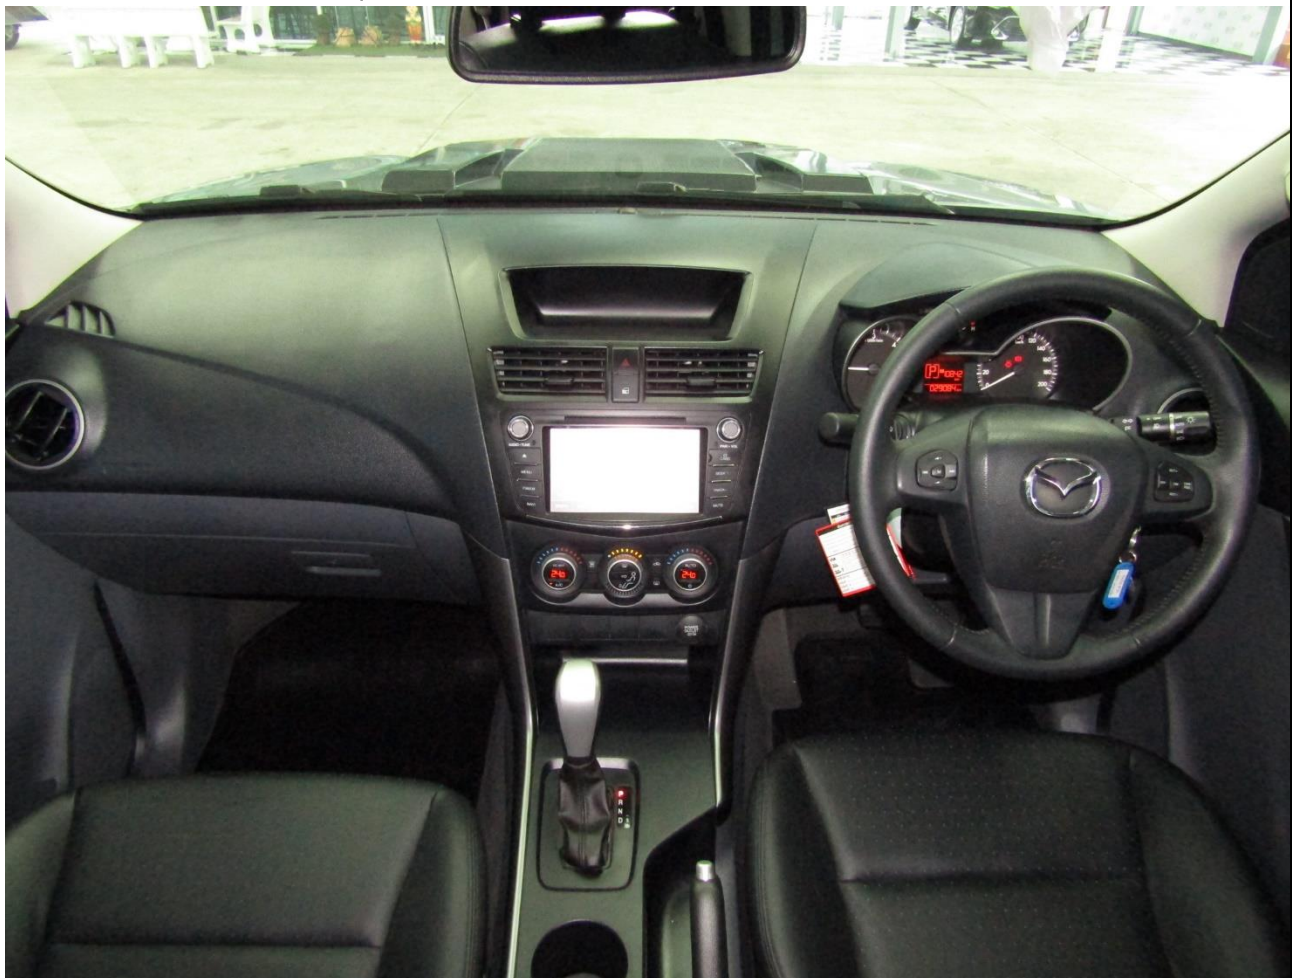
ภาพภายในด้านหน้า หลัง และ จุดบกพร่อง - Interior Visual Details (Front, Rear and/or Defect):

ที่นั่ง สภาพ Seat Appearance	สภาพตามอายุการใช้งาน
 	การทำงาน การปรับ และการล็อค เบาะ Seat Adjust functional	ทำงานได้ดี
 	สภาพ รางใต้เบาะ Seat slide adjust rail	สภาพตามอายุการใช้งาน
 	เข็มขัดนิรภัย Seat Belts	สภาพตามอายุการใช้งาน
 	อื่นๆเพิ่มเติม Others	N/A

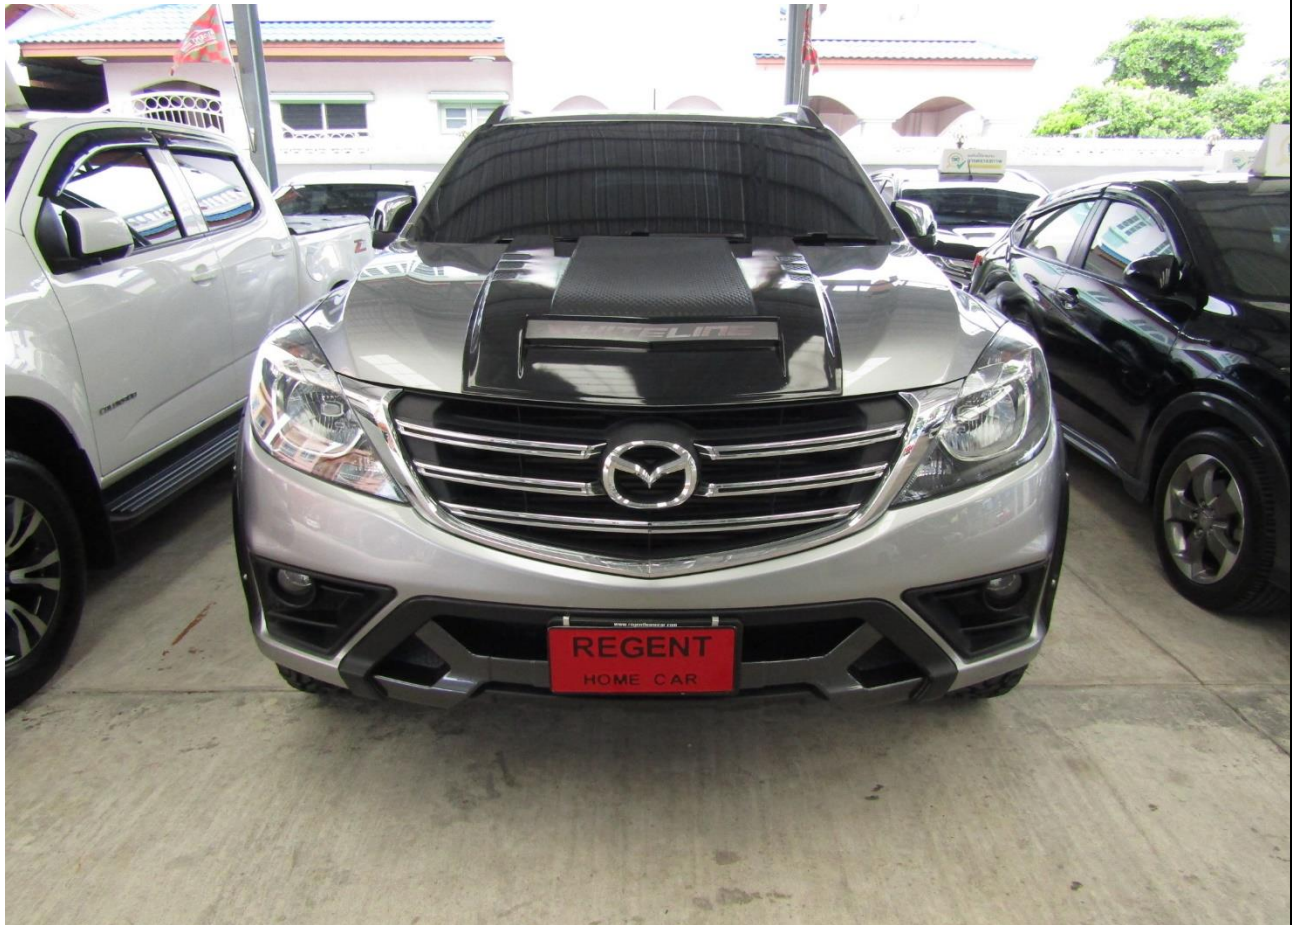
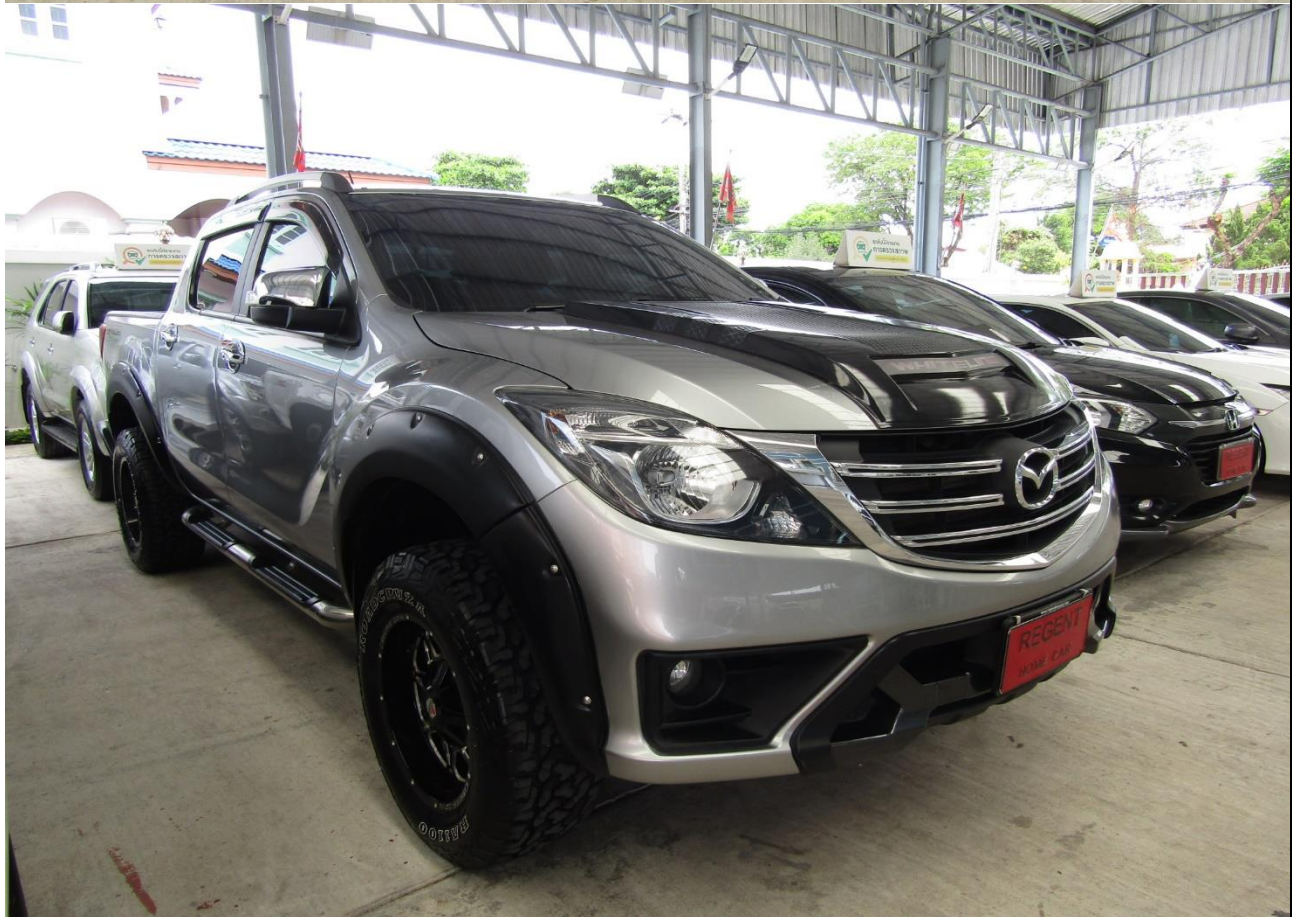
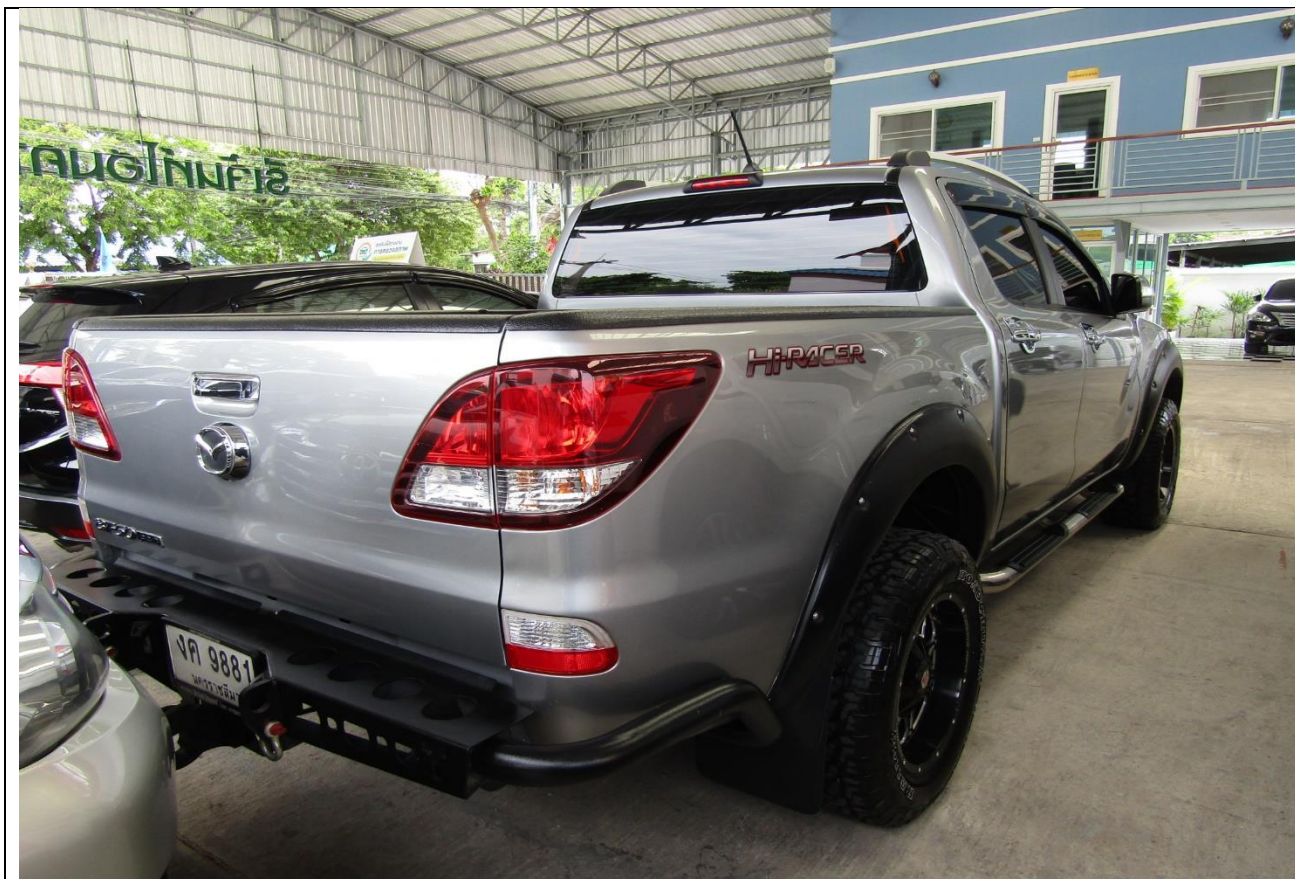
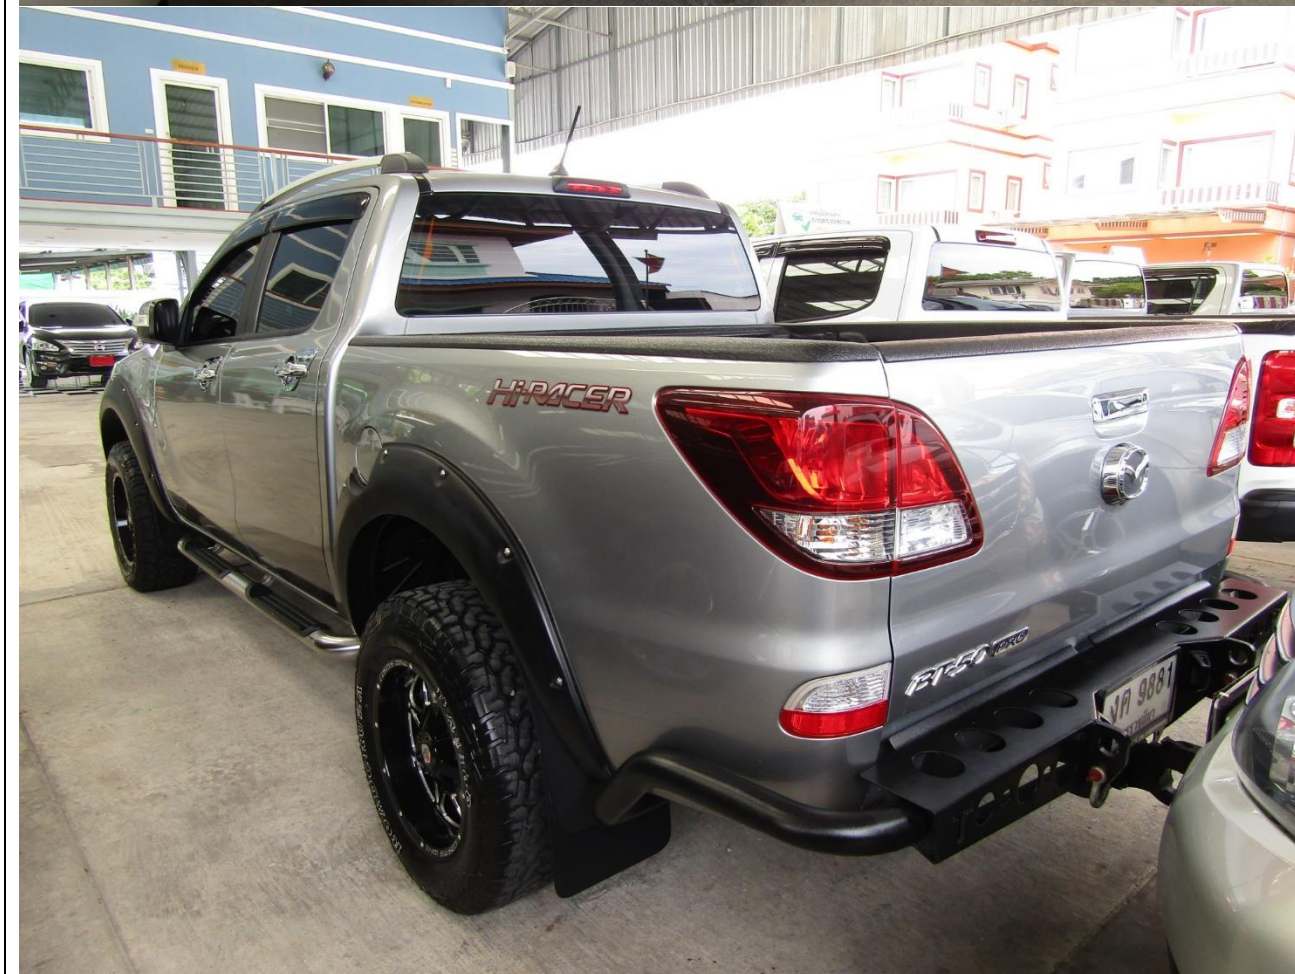
ภาพภายนอก - Exterior Visual Details:

กันชนหน้า Front Bumper	สภาพดี
 	คาน รับกันชนหน้า (ขวา) Front Side Member (Right) Appearance	สภาพดี
 	คาน รับกันชนหน้า (ซ้าย) Front Side Member (Left) Appearance	สภาพดี
 	ฝากระโปรงหน้ารถ Bonnet	สภาพดี
 	กระจกบังลมหน้า Windshield	สภาพดี
 	หลังคา Roof	สภาพดี
 	สภาพ และการทำงาน หลังคาชั้นรูป หลังคาเปิดประทุน Sunroof/Convertible functional and appearance	N/A
 	แก้มบังโคลนหน้าขวา Front Right Wing	สภาพดี
 	ประตูหน้าขวา Front Right Door	สภาพดี
 	ประตูหลังขวา Rear Right Door	สภาพดี
 	ประตูเลื่อนด้านขวา Sliding Right Door	N/A
 	แก้มบังโคลนหลังขวา Rear Right Wing	สภาพดี
 	บันไดขายน้าด้านขวา Right Rocker Panel	สภาพดี
 	แก้มบังโคลนหน้าซ้าย Front Right Wing	สภาพดี

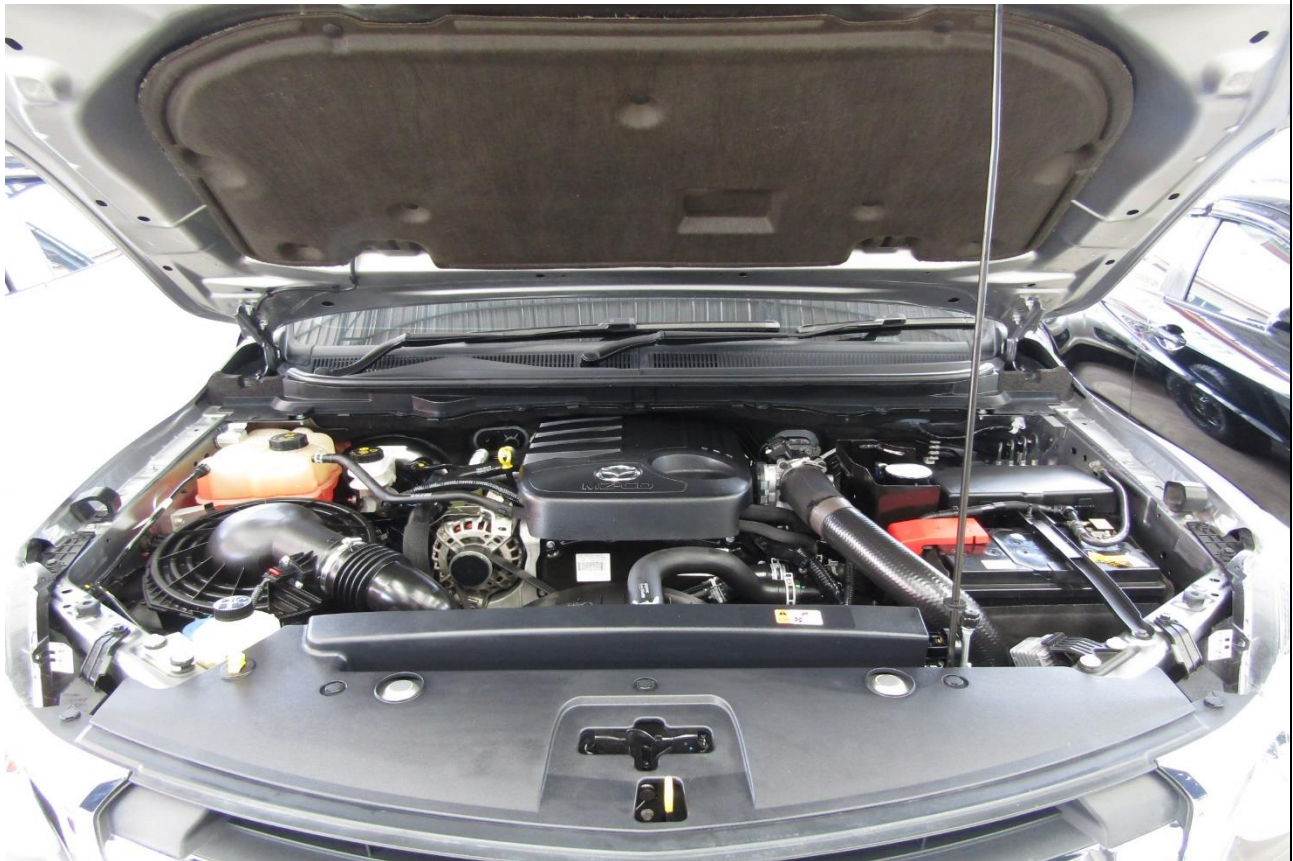
ภาพห้องเครื่อง - Engine Bay Visual Details

การทดสอบ แบตเตอรี่ Battery Test	Battery Test		Charging System Test at 2000 rpm	
	Voltage	12.39	V	Voltage	12.80 V
	Rating	680	CCA	Status	Normal
	Current	592	CCA	Start System Test	
	Internal resistance	5.15	mΩ	Start Voltage	9.85 V
	State of Charge	78	%	Status	Normal
	State of Health	100	%	Max. Load Test at 2000 rpm	
	Status	Good		Max. Load	11.15 V
	Test Date	08.06.64		Voltage	
				Status	Normal

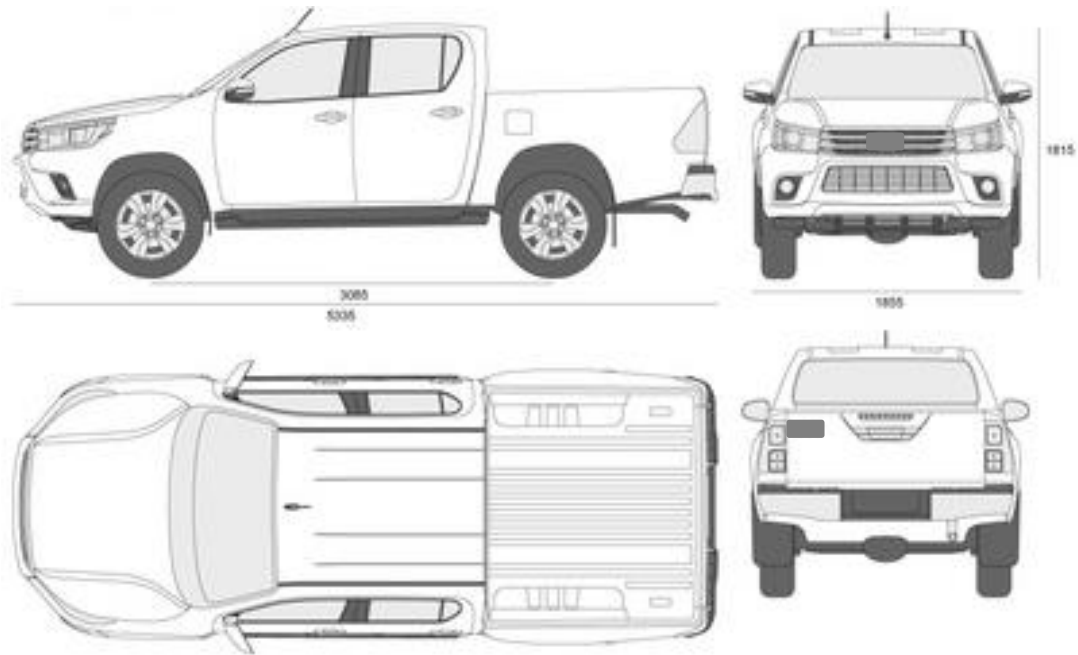
ความหนาสีรอบรถกระบะ (ตอนเดียว, แค็บ และ 4 ประตู) - Paint Thickness on Pickup (Single Cab, Extend Cab and Double Cab):

ชิ้นส่วนยานยนต์ (Car Part)	ความหนาสี Paint Thickness (µm)			
	P1	P2	P3	Average
Front Wing (RH)	70	68	72	70
Front Wing (LH)	65	68	72	68
Front Door (RH)	118	120	116	118
Front Door (LH)	84	81	79	81
Rear Door (RH)	77	74	79	77
Rear Door (LH)	72	71	73	72
Extra Cab (RH)				
Extra Cab (LH)

ชิ้นส่วนยานยนต์ (Car Part)	ความหนาสี Paint Thickness (µm)			
	P1	P2	P3	Average
Bonnet	69	79	81	76
Roof	76	66	89	77
Boot/Tail Gate	110	106	98	105
Tray (RH)	100	109	116	108
Tray (LH)	64	79	68	70
Front Bumper				
Rear Bumper
