**I023/0179-17**

Porsche Cayenne 3.0 S E-Hybrid 4WD SUV

Jun 13, 2023

# Vehicle Inspection Report สรุปผลการตรวจสภาพรถ (Inspection Summary)

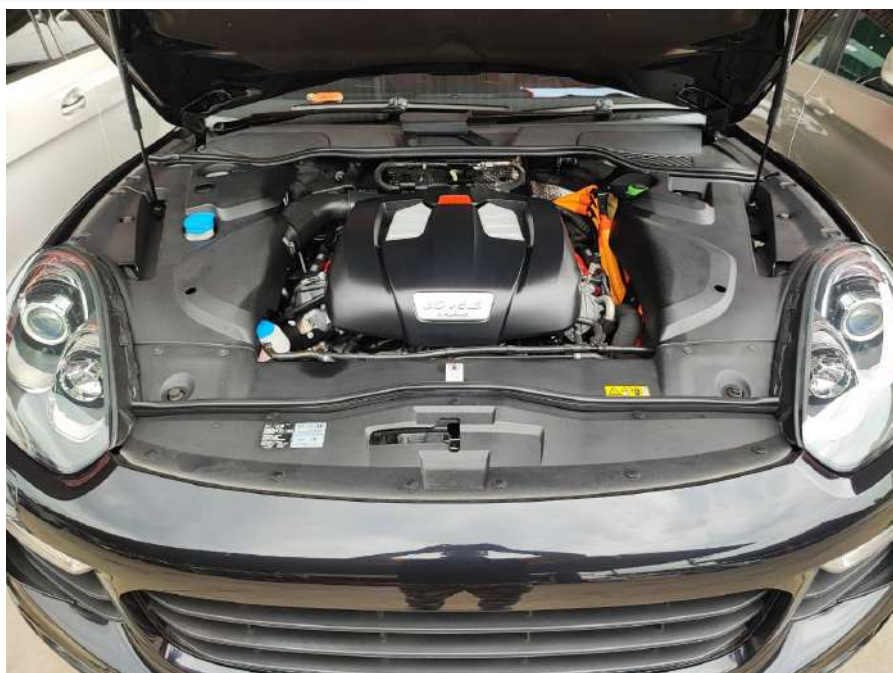
### ภาพห้องเครื่อง

4.1 เครื่องยนต์ไม่พบการรั่วซึม No any leak on engine

4.9 ระดับของเหลว Fluid Level

4.10 การรั่วไหลของน้ำมัน Fluid Leaks

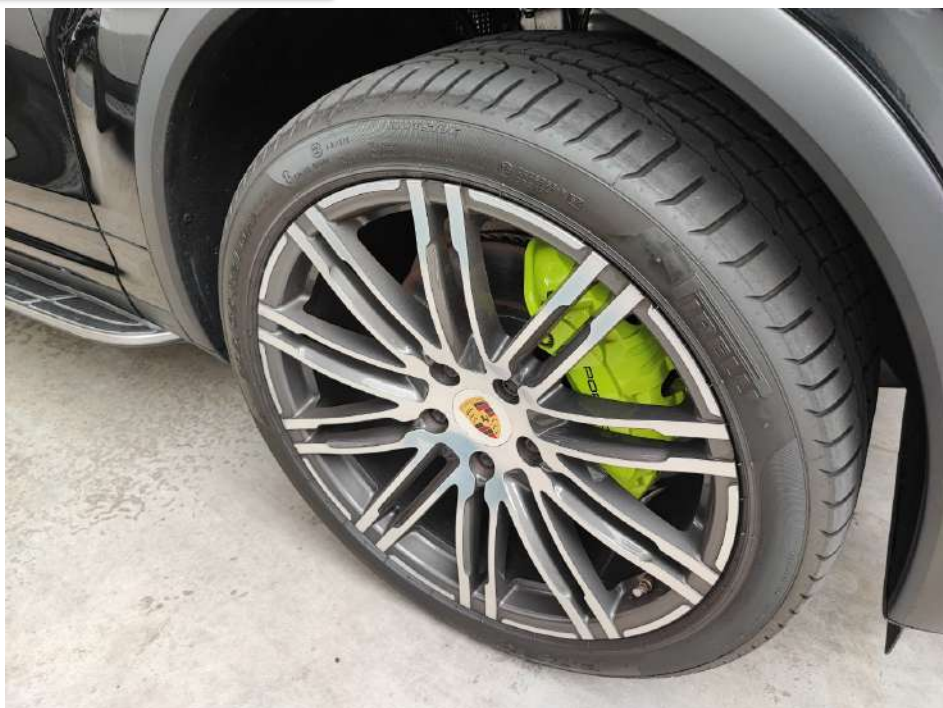
#### ขอบยาง ล้อ

5.1 สภาพยางรถยนต์, สัปดาห์/ปี ผลัด Tires Appearance, Year

04/20
