Vehicle Inspection Report

ยี่ห้อ/รุ่น (Brand/Model): TOYOTA VIOS 1.5 AT	วันที่ตรวจสอบรถยนต์(Date of Inspection): 07-08-61
หมายเลขตัวถัง (VIN): MR2B29F3001039540	เลขคำขอบริการ (Job No.) : I018/085-021
หมายเลขเครื่องยนต์ (Engine No.): 2NR 5046218	Vehicle Picture:  
ปีที่ผลิต (Build Date): 2016	
สีรถ(Color): ขาว	
ระยะทางการใช้งาน (Mileage): 39,331 ก.ม.	
หมายเลขทะเบียน (No. Plate): 5กษ 3072	
วันครบกำหนดชำระภาษี (Registration Expiry): 20 ม.ค. 62	
ชื่อลูกค้า Customer Name: คุณ ราชนัน	
ที่อยู่ (Address): ลาดพร้าว	
โทรศัพท์(Tel):	
สถานที่ตรวจสอบรถ (Inspection Place): REGENT HOME CAR

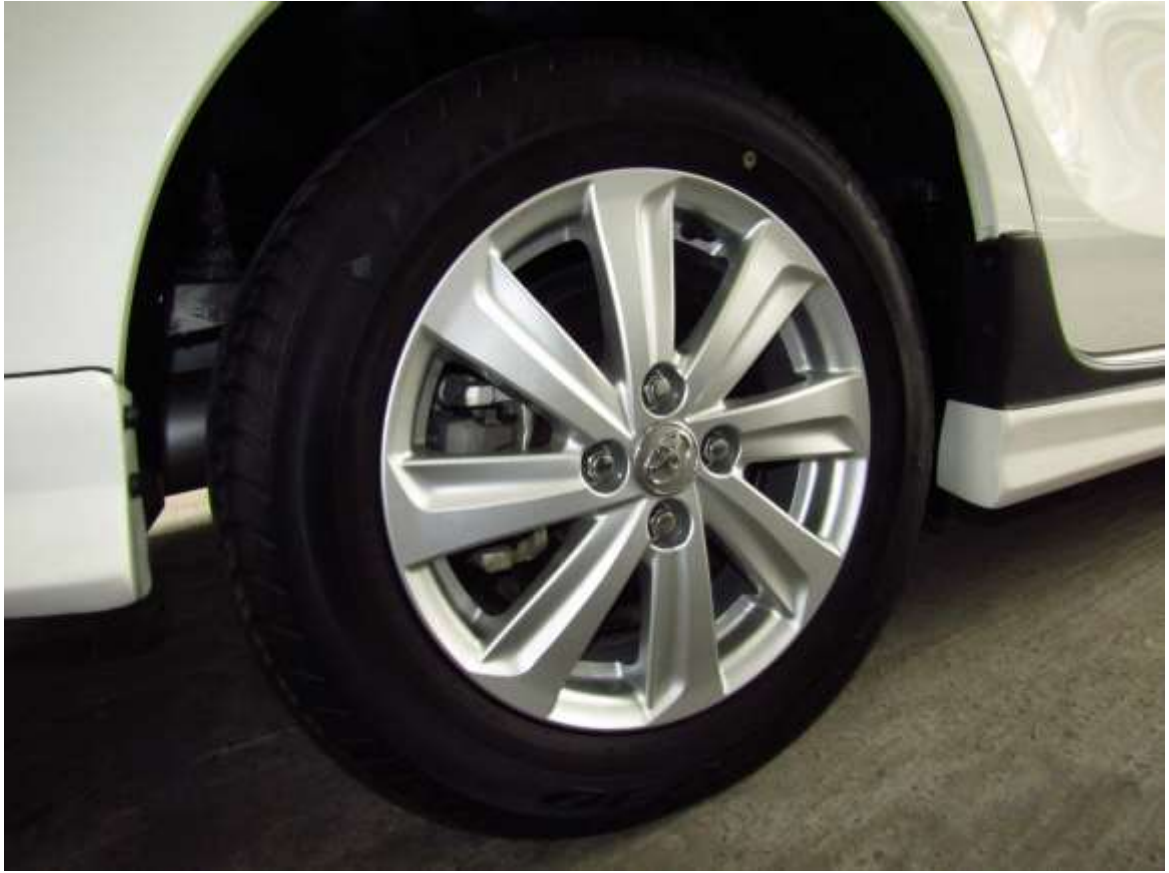
ภาพโดยรวมของยาง ล้อ และ เบรค - Tyres, Wheels & Brakes Visual Details:

ผ้าตีสเบรค (หน้า/หลัง) Brake Pads (Front/Rear)	สภาพตามอายุการใช้งาน

จานตีสเบรค Brake Discs (Front/Rear)	ควรเจียจานเบรคครั้งต่อไปที่เปลี่ยนผ้าเบรค
 	ดรัมเบรคล้อหลัง Brakes and Drums any No Leakage	N/A
 	การทำงานของเบรคมือ Park Brake function	ระยะการทำงานปกติ
 	คำแนะนำอื่นๆ Other	N/A
