I023/0188-65

BMW 330e M Sport

Oct 18, 2023

Vehicle Inspection Report สรุปผลการตรวจสภาพรถ (Inspection Summary)

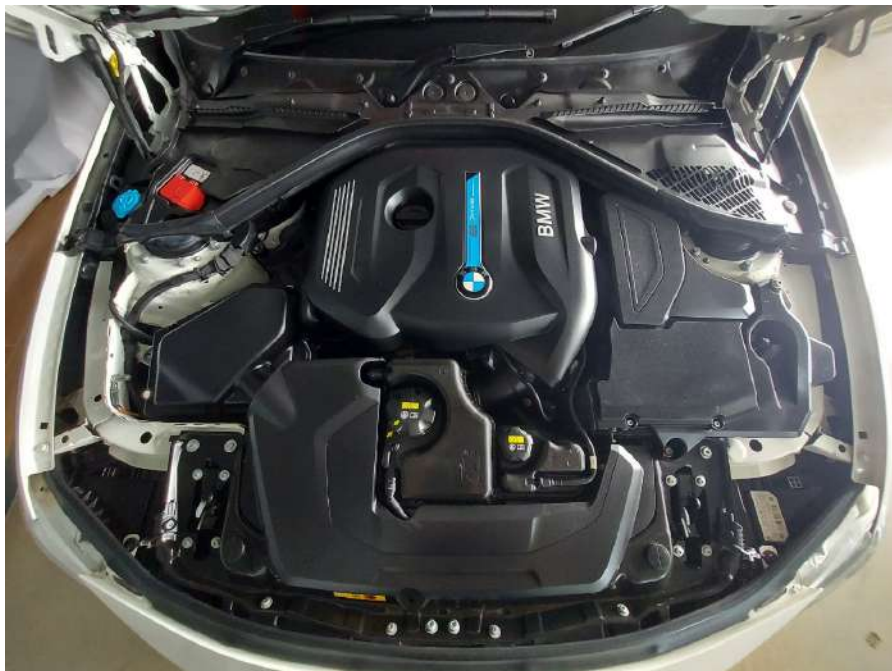
ภาพห้องเครื่อง

การทดสอบ แบตเตอรี่ Battery Test

Voltage	12.64	V
Rating	550	CCA
Current	149	CCA
Internal resistance	18.77	mΩ
State of Charge	84	%
State of Health	4	%
Status	REPLACE

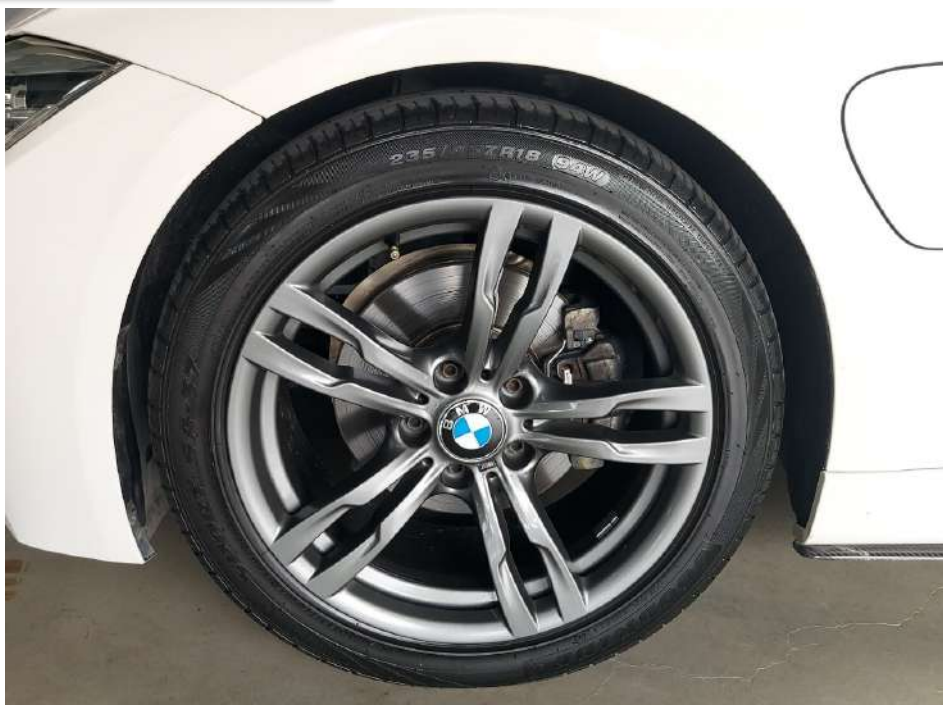
ขอบยาง ล้อ

07/22
