I023/0354-40

Isuzu D-Max 1.9 SPACE CAB X-Series Z

INSPECTION
BY ONE2CAR

Vehicle Inspection Report

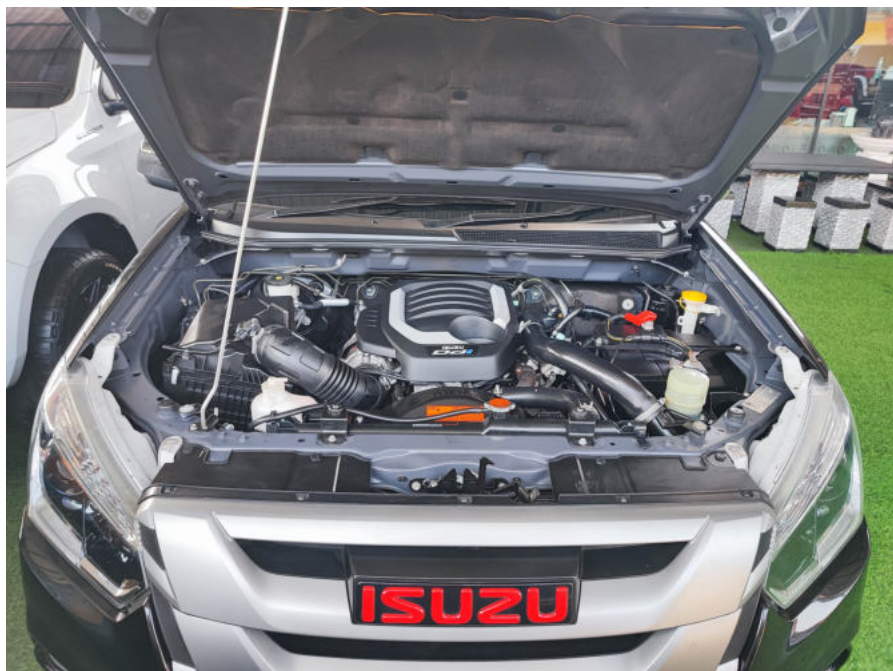
ภาพห้องเครื่อง

การทดสอบ แบตเตอรี่ Battery Test

Voltage	12.44	V
Rating	600	CCA
Current	306	CCA
Internal resistance	8.84	mΩ
State of Charge	64	%
State of Health	30	%
Status	REPLACE

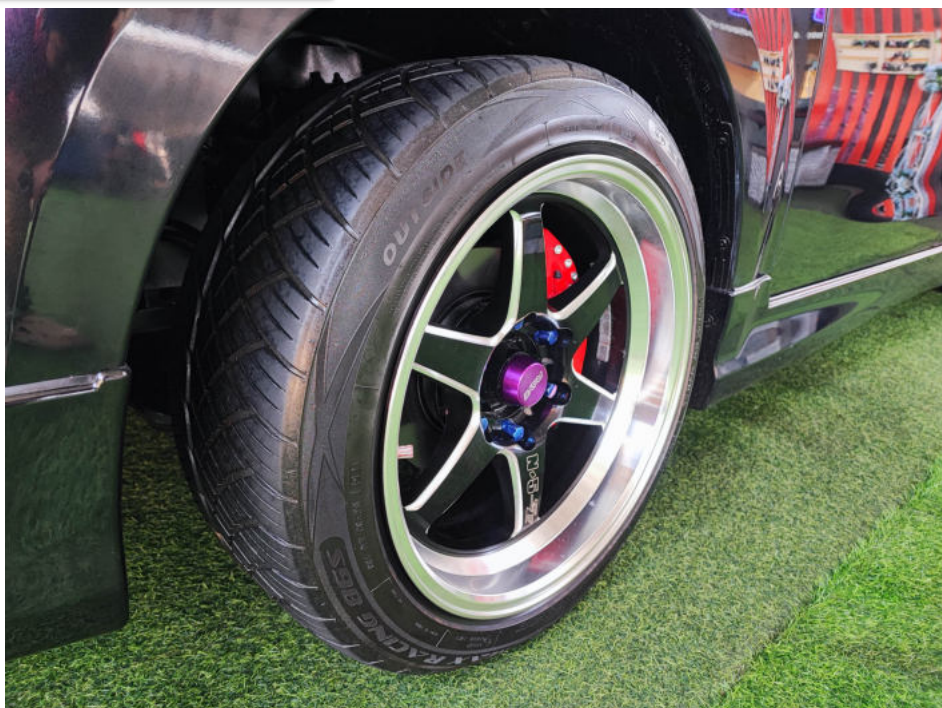
ขอบยาง ล้อ

29/21
