## Vehicle Inspection Report

ยี่ห้อ/รุ่น (Brand/Model): TOYOTA CAMRY 2.4 V VSC AT	วันที่ตรวจสอบรถยนต์ (Date of Inspection): 18/03/64
หมายเลขตัวถัง (VIN): MR053BK4007017867	เลขคำขอบริการ (Job No.): I021/0005-42
หมายเลขเครื่องยนต์ (Engine No.): 2AZE064466	<p>Vehicle Picture:</p>

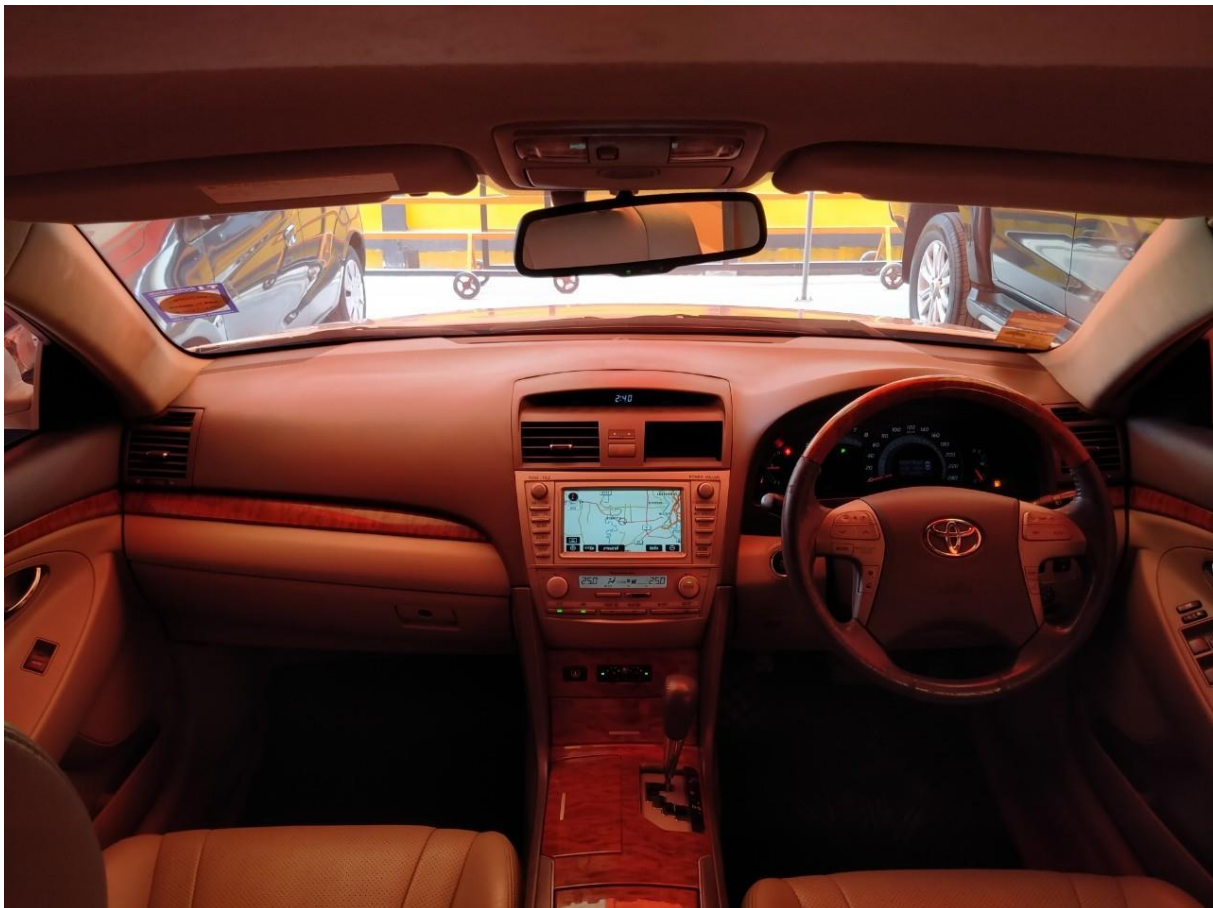
ภาพภายในด้านหน้า หลัง และ จุดบกพร่อง - Interior Visual Details (Front, Rear and/or Defect):

ที่นั่ง สภาพ Seat Appearance	สภาพดีตามอายุการใช้งาน
	การทำงาน การปรับ และการล็อกเบาะ Seat Adjust functional	ทำงานได้ดี
	สภาพ รางได้เบาะ Seat slide adjust rail	สภาพดีตามอายุการใช้งาน
	เข็มขัดนิรภัย Seat Belts	สภาพดีตามอายุการใช้งาน

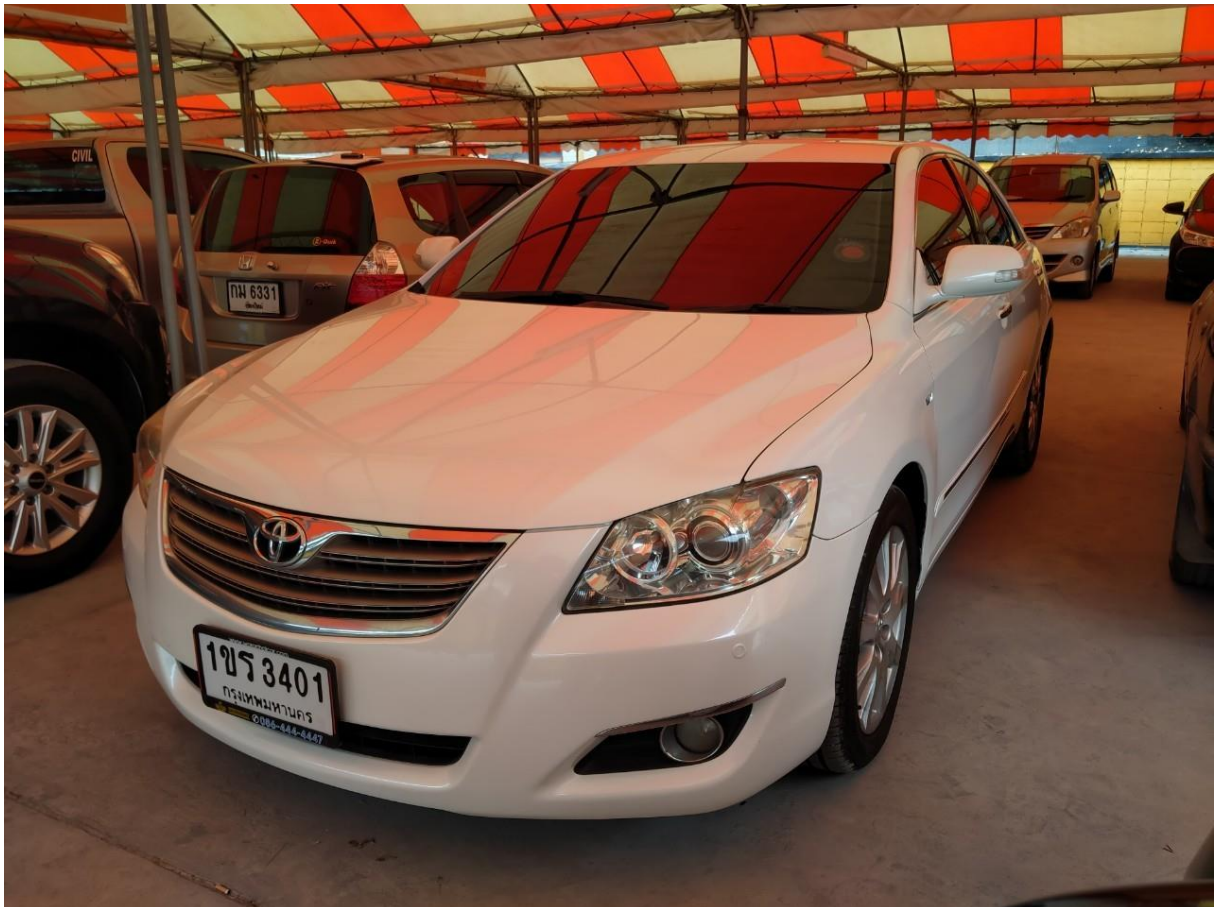
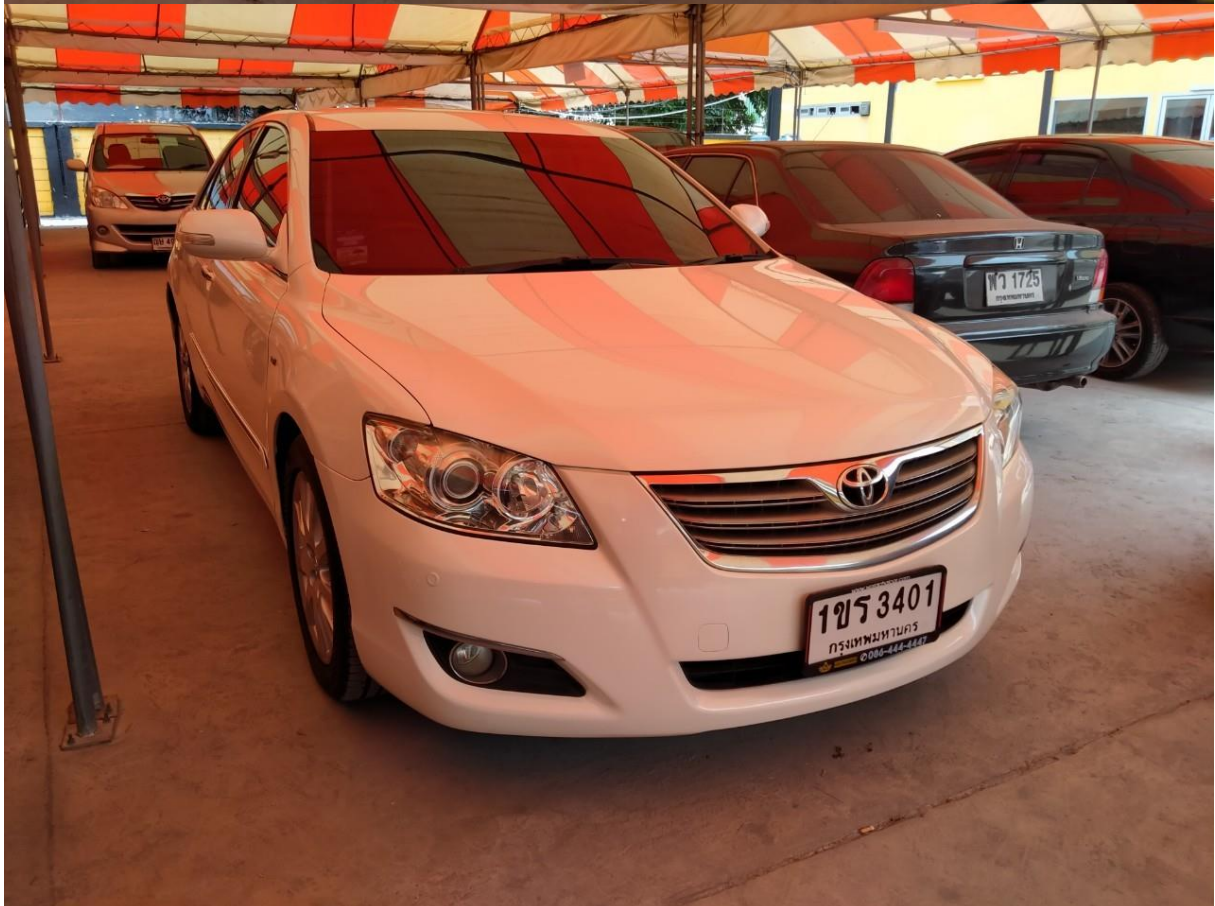
ภาพภายนอก - Exterior Visual Details:

กันชนหน้า Front Bumper	สภาพดี
	คาน รับกันชนหน้า (ขวา) Front Side Member (Right) Appearance	สภาพดี
	คาน รับกันชนหน้า (ซ้าย) Front Side Member (Left) Appearance	สภาพดี
	ฝากระโปรงหน้ารถ Bonnet	สภาพดี
	กระจกบังลมหน้า Windshield	สภาพดี
	หลังคา Roof	สภาพดี
	สภาพ และการทำงาน หลังคาชนิดรูป หลังคาเปิดประทุน Sunroof/Convertible functional and appearance	N/A
	ประตูหน้าขวา Front Right Door	สภาพดี
	ประตูหลังขวา Rear Right Door	สภาพดี
	ประตูเลื่อนด้านขวา Sliding Right Door	N/A
	บันไดขายน้าด้านขวา Right Rocker Panel	สภาพดี
	ประตูหน้าซ้าย Front Left Door	สภาพดี
	ประตูหลังซ้าย Rear Left Door	สภาพดี
	ประตูเลื่อนด้านซ้าย Sliding Left Door	N/A

บันไดซ้ายน้ำด้านซ้าย Left Rocker Panel	สภาพดี
	ประตูท้าย,ฝากระโปรงท้าย Rear Tail Gate	สภาพดี
	กระจกบังลมหลัง Rear Screen	สภาพดี
	กันชนหลัง Rear Bumper	สภาพดี
	คาน รับกันชนหลัง (ขวา) Rear Side Member (Right) Appearance	สภาพดี
	คาน รับกันชนหลัง (ซ้าย) Rear Side Member (Right) Appearance	สภาพดี
	เสาโครงสร้าง A ขวา Right A-Pillar	สภาพดี
	เสาโครงสร้าง B ขวา Right B-Pillar	สภาพดี
	เสาโครงสร้าง C ขวา Right C-Pillar	สภาพดี
	เสาโครงสร้าง D ขวา Right D-Pillar	N/A
	เสาโครงสร้าง A ซ้าย Left A-Pillar	สภาพดี
	เสาโครงสร้าง B ซ้าย Left B-Pillar	สภาพดี
	เสาโครงสร้าง C ซ้าย Left C-Pillar	สภาพดี
	เสาโครงสร้าง D ซ้าย Left D-Pillar	N/A
	ระบบบังคับเลี้ยว Steering Components	สภาพดีตามอายุการใช้งาน
