Vehicle Inspection Report

สรุปผลการตรวจสอบ (Inspection Summary)

ยี่ห้อ/รุ่น (Brand/Model): TOYOTA HILUX REVO 4DR E PRERUNNER 2.4 AT	วันที่ตรวจสอบรถยนต์ (Date of Inspection): 24-11-63
หมายเลขตัวถัง (VIN): MR0JB8DDX03166391	เลขคำขอบริการ (Job No.) : I020/0036-19
หมายเลขเครื่องยนต์ (Engine No.): 2GDC701475	Vehicle Picture:  
ปีที่ผลิต (Build Date): 2020	
สีรถ (Color): ขาว	
ระยะการใช้งาน(Mileage): 9,444 กม.	
หมายเลขทะเบียน (No. Plate): กอ 7055	
วันครบกำหนดชำระภาษี (Registration Expiry): 17 มี.ค. 64	
ชื่อลูกค้า (Customer Name): .สิทธิ ออโต้ (SIT AUTO)	
ที่อยู่(Address): กาญจนภิเษก	
โทรศัพท์ (Tel): 088-309-6622	
สถานที่ตรวจสอบรถ (Inspection Place): .สิทธิ ออโต้ (SIT AUTO)

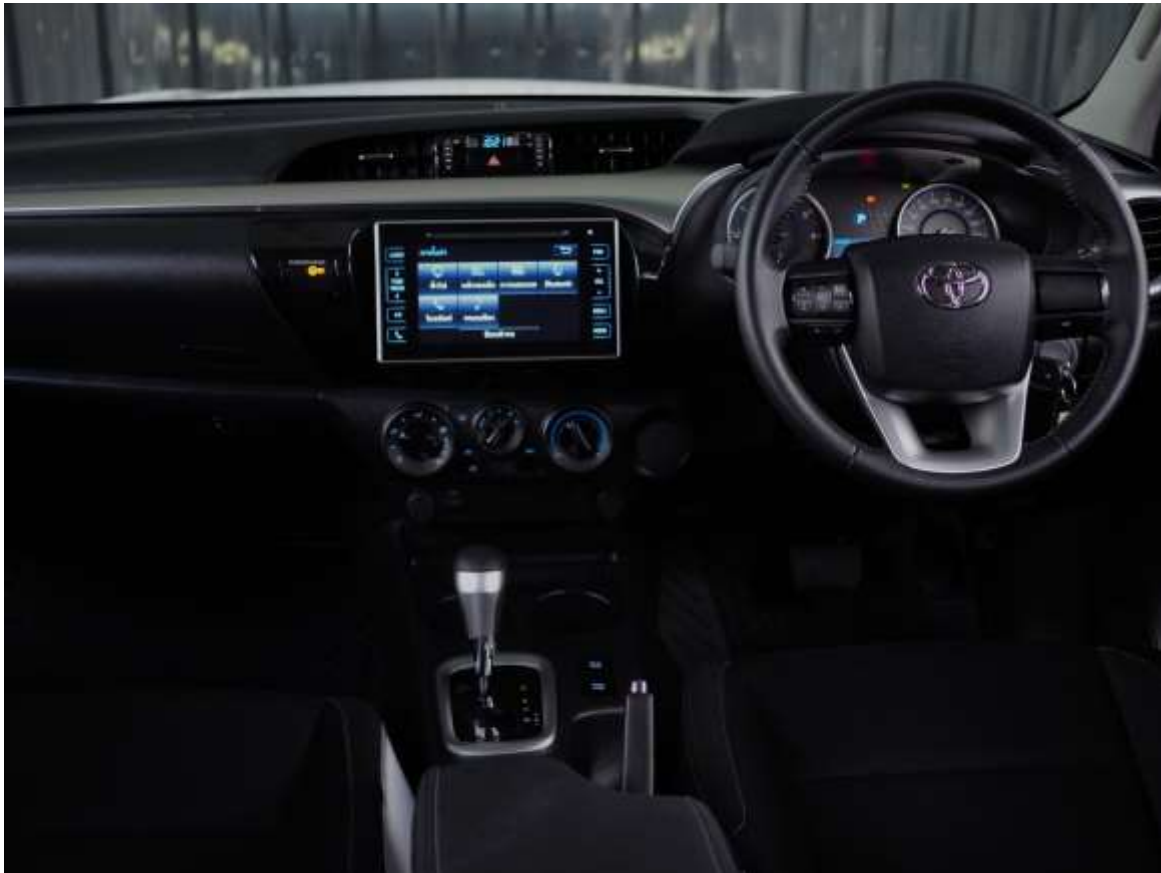
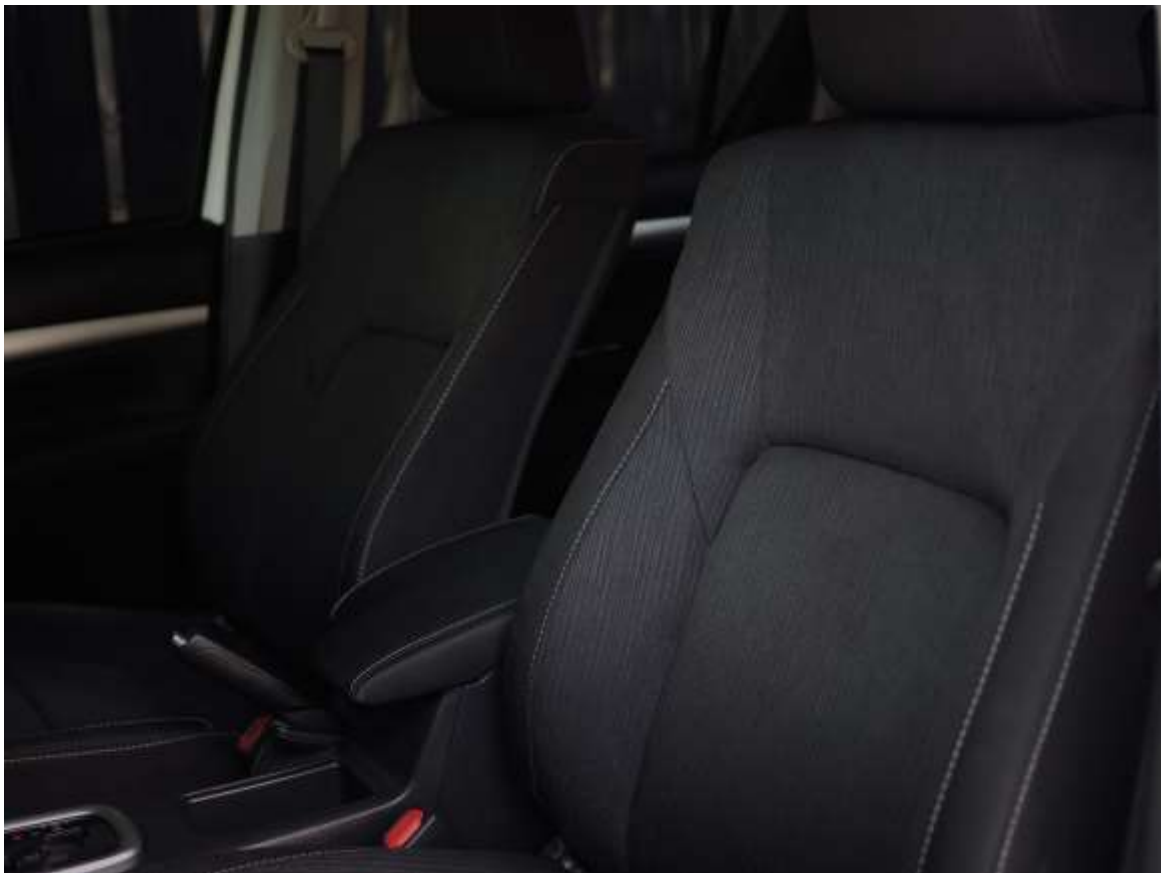
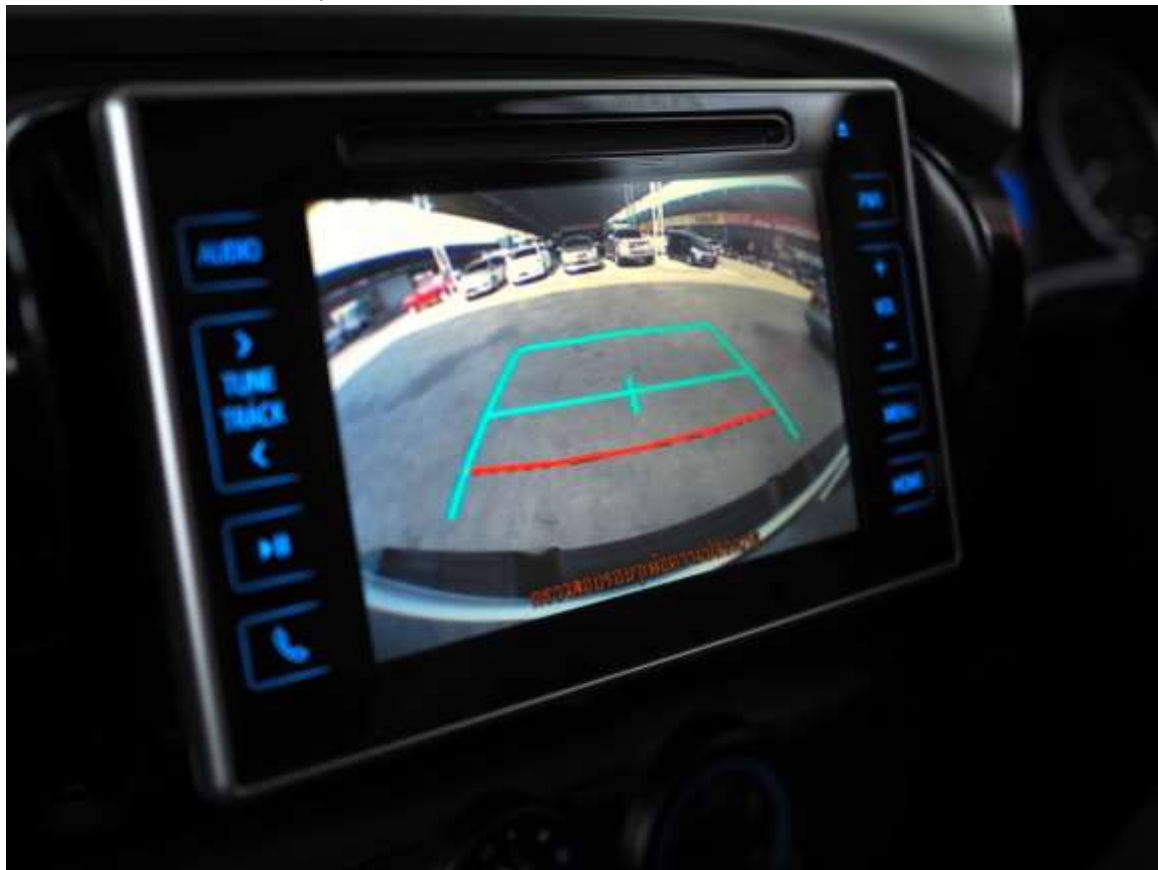
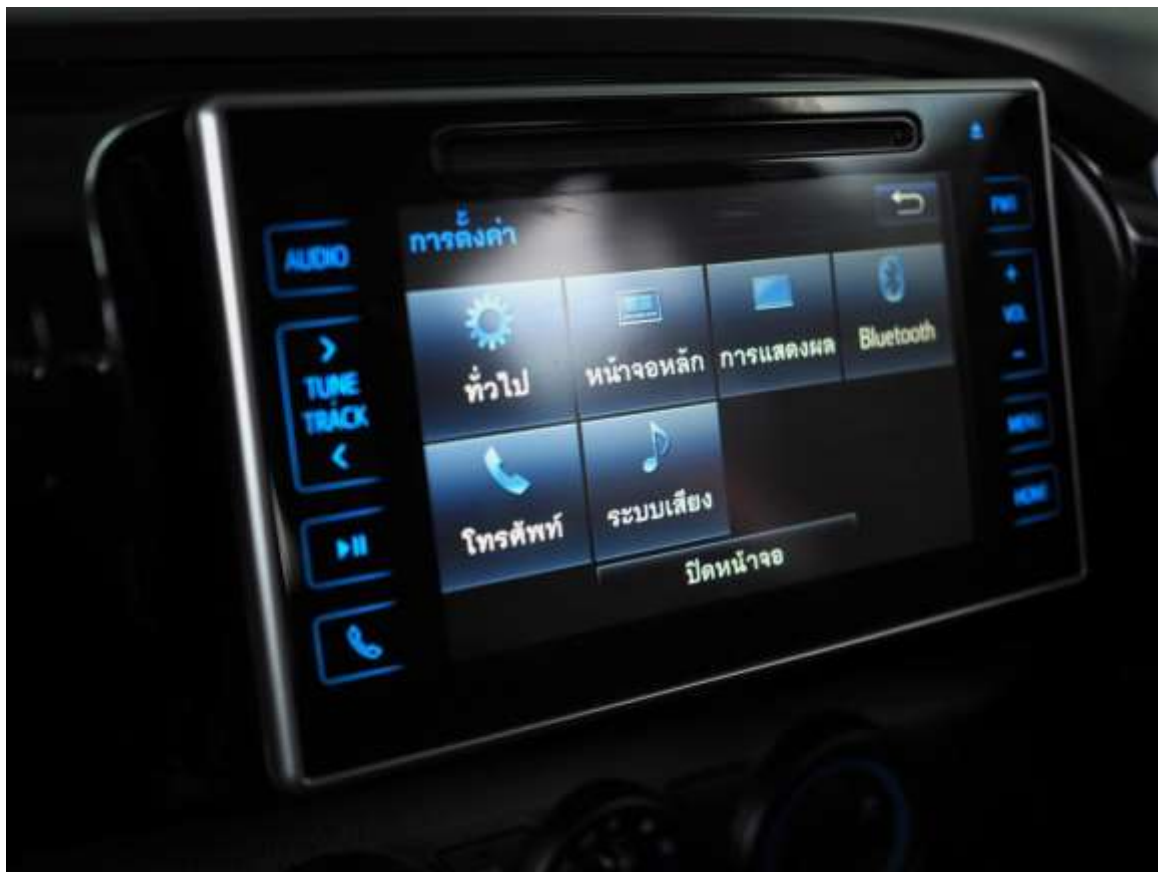
ภาพภายในด้านหน้า หลัง และ จุดบกพร่อง - Interior Visual Details (Front, Rear and/or Defect):

ที่นั่ง สภาพ Seat Appearance	สภาพตามอายุการใช้งาน
	การทำงาน การปรับ และการล็อค เบาะ Seat Adjust functional	ทำงานได้ดี
	สภาพ รางใต้เบาะ Seat slide adjust rail	สภาพตามอายุการใช้งาน
	เข็มขัดนิรภัย Seat Belts	สภาพตามอายุการใช้งาน
	อื่นๆเพิ่มเติม Others	N/A

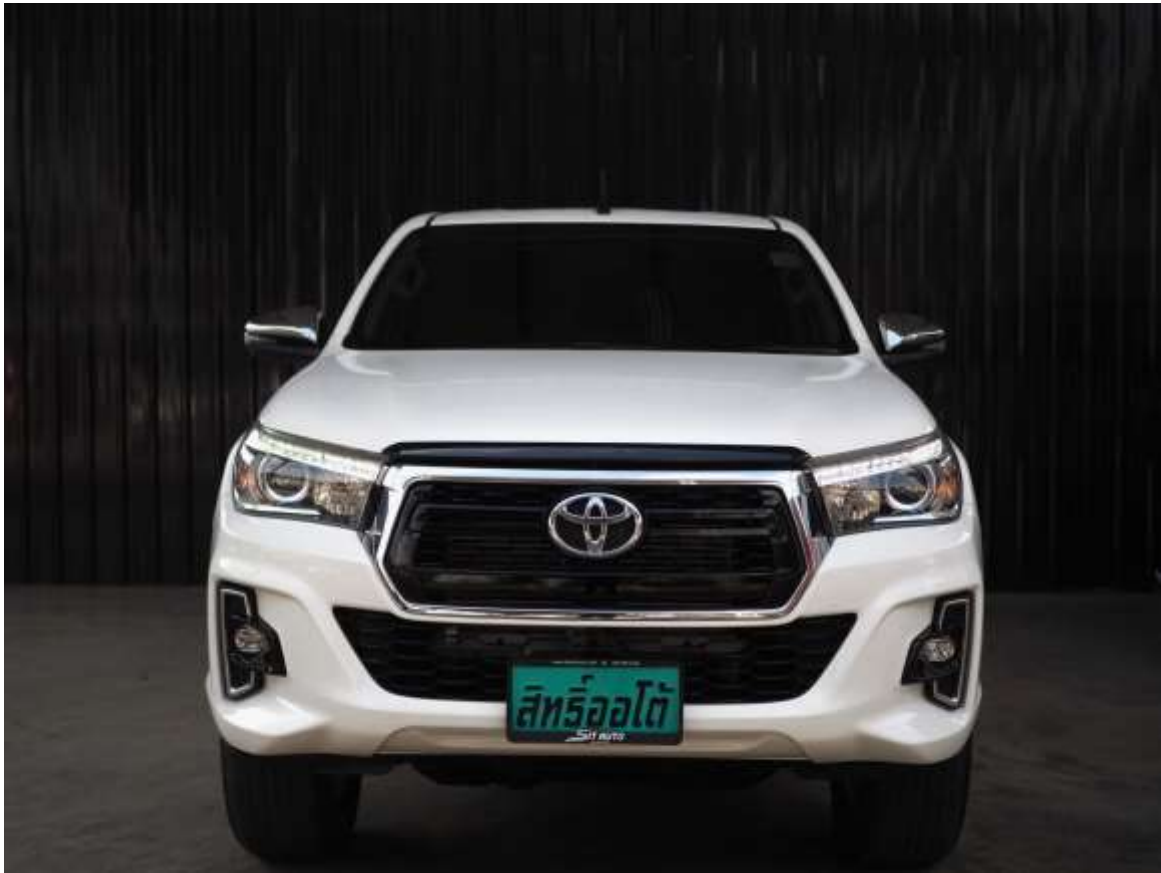
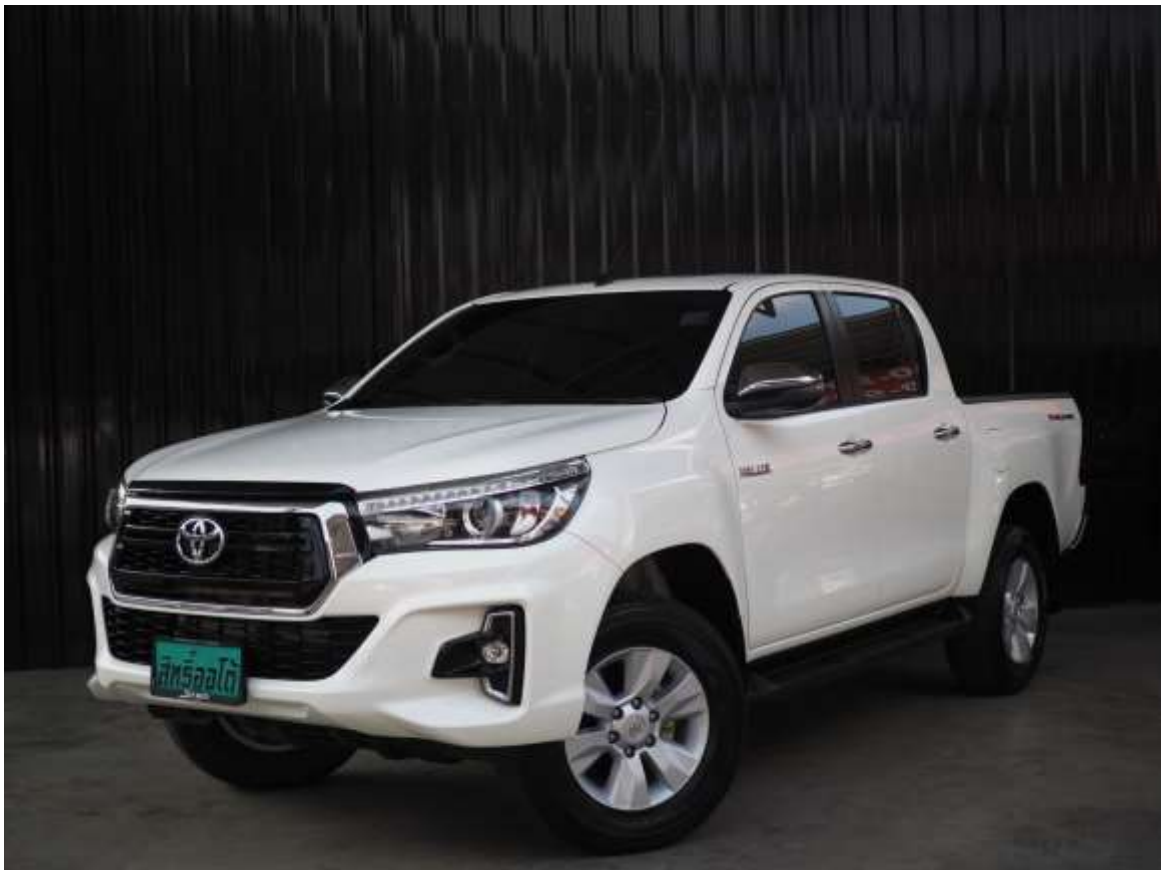
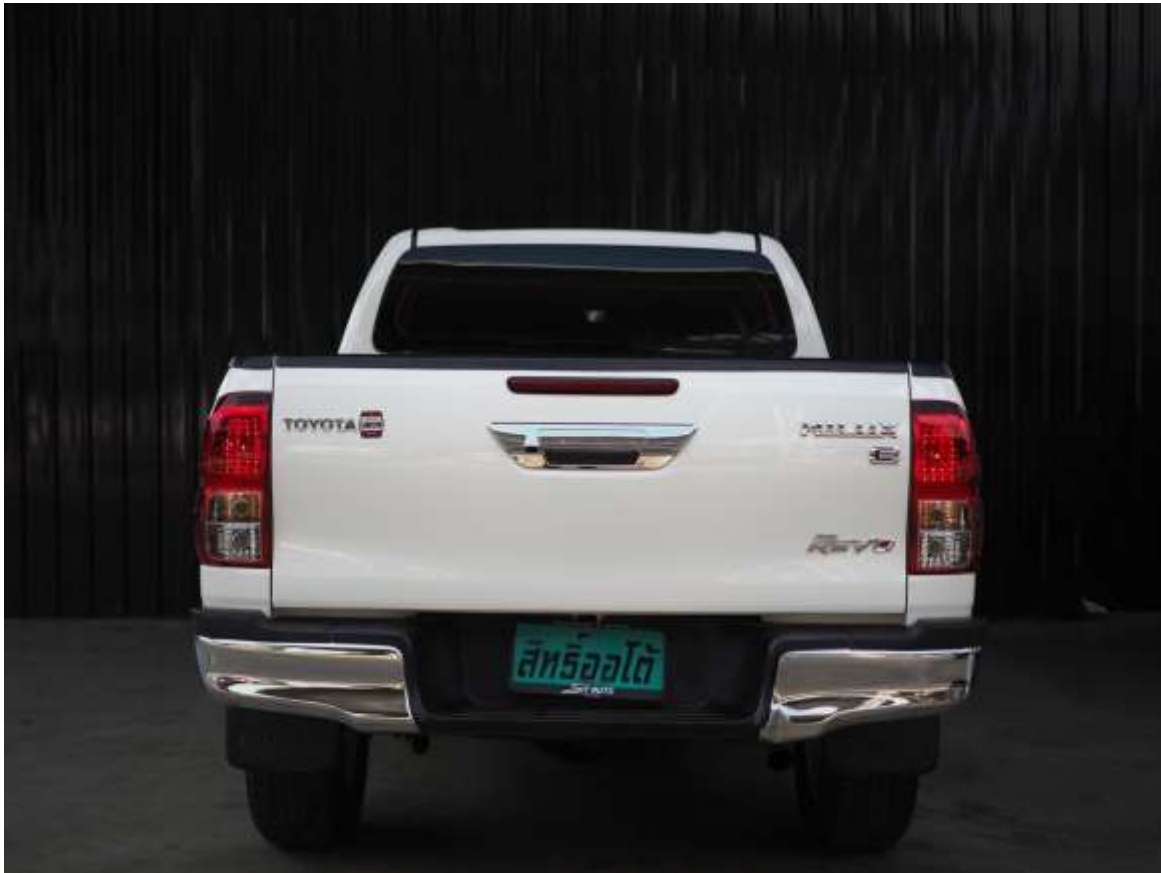
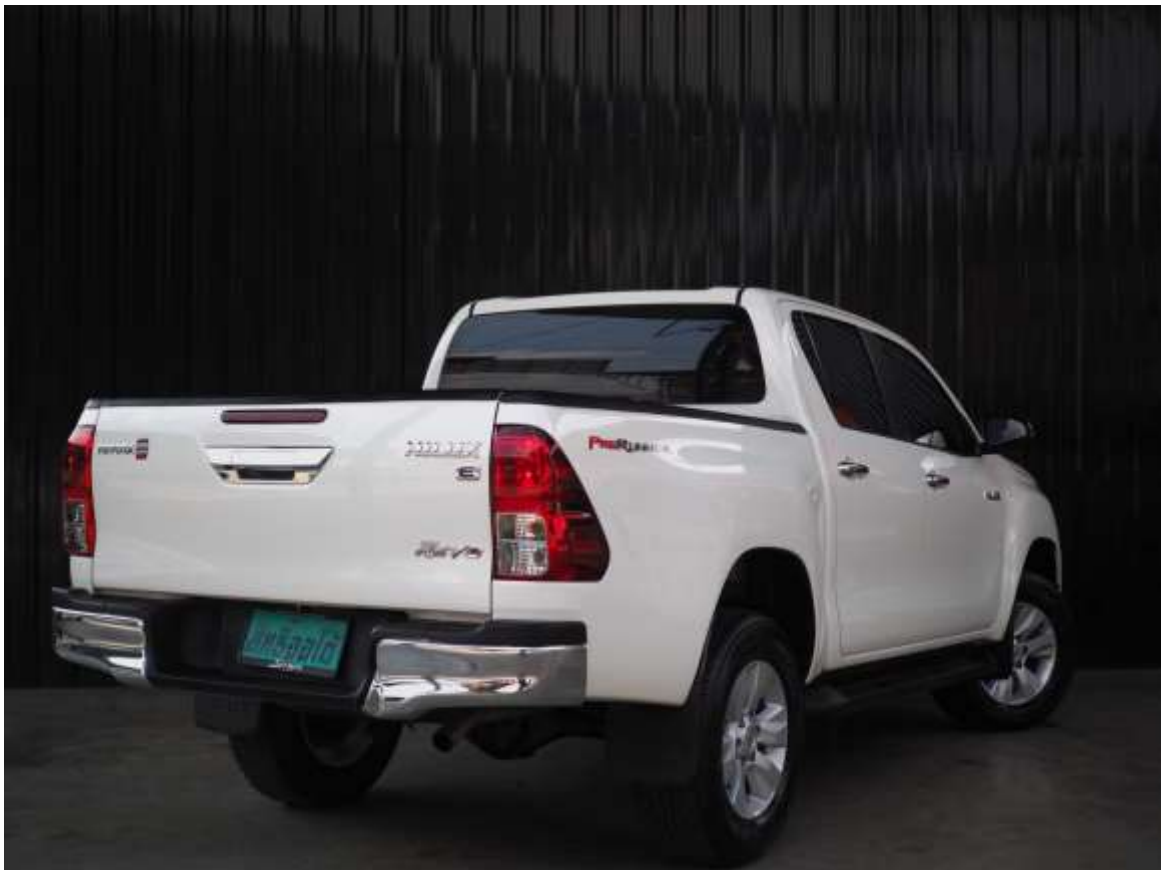
ภาพภายนอก - Exterior Visual Details:

กันชนหน้า Front Bumper	สภาพดี
 	คาน รับกันชนหน้า (ขวา) Front Side Member (Right) Appearance	สภาพดี
 	คาน รับกันชนหน้า (ซ้าย) Front Side Member (Left) Appearance	สภาพดี
 	ฝากระโปรงหน้ารถ Bonnet	สภาพดี
 	กระจกบังลมหน้า Windshield	สภาพดี
 	หลังคา Roof	สภาพดี
 	สภาพ และการทำงาน หลังคาชั้นรูป หลังคาเปิดประทุน Sunroof/Convertible functional and appearance	N/A
 	แก้มบังโคลนหน้าขวา Front Right Wing	สภาพดี
 	ประตูหน้าขวา Front Right Door	สภาพดี
 	ประตูหลังขวา Rear Right Door	สภาพดี
 	ประตูเลื่อนด้านขวา Sliding Right Door	N/A
 	แก้มบังโคลนหลังขวา Rear Right Wing	สภาพดี
 	บันไดขายน้าด้านขวา Right Rocker Panel	สภาพดี
 	แก้มบังโคลนหน้าซ้าย Front Right Wing	สภาพดี

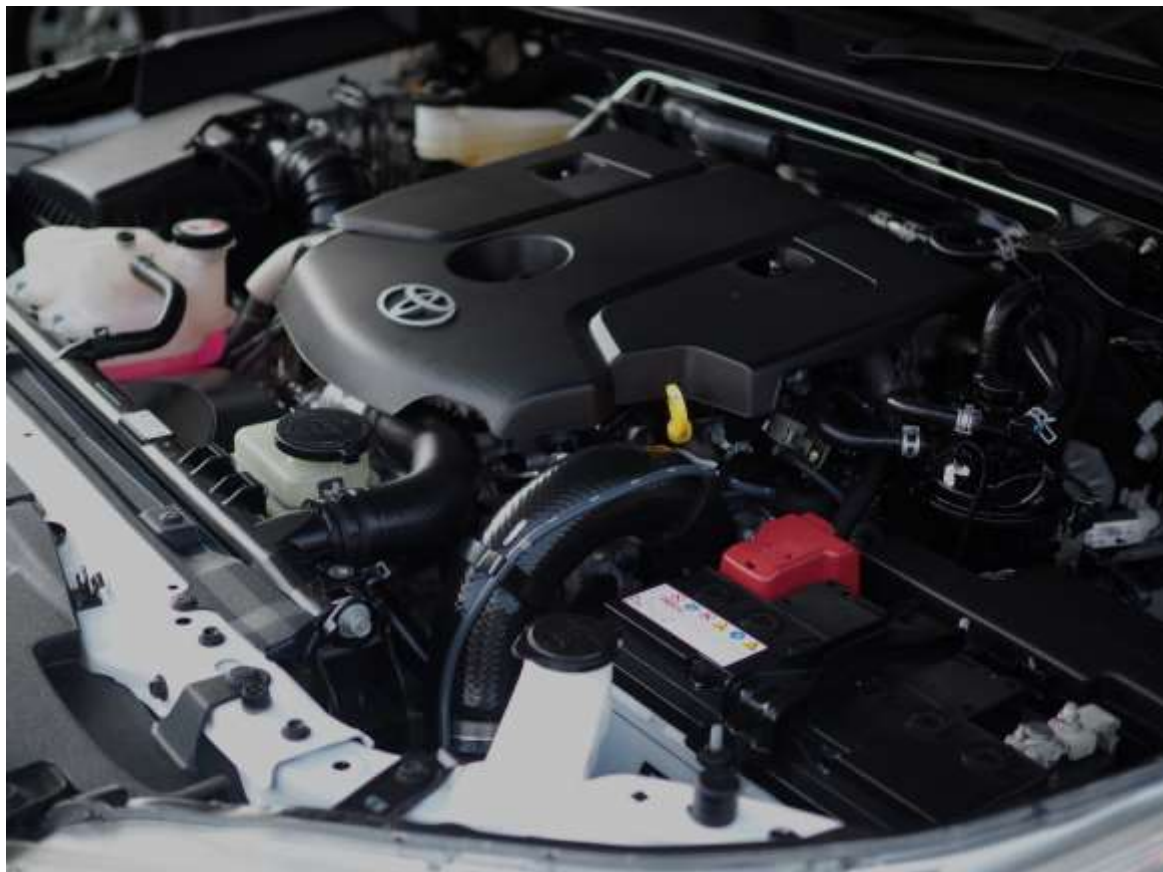
ภาพห้องเครื่อง - Engine Bay Visual Details:

การทดสอบ แบตเตอรี่	Battery Test		Charging System Test at 2000 rpm	
	Battery Test	Voltage	12.78 V	Voltage	14.58 V
		Rating	620 CCA	Status	Normal
		Current	986 CCA	Start System Test	
		Internal resistance	9.33 mΩ	Start Voltage	8.99 V
		State of Charge	100 %	Status	Normal
		State of Health	100 %	Max. Load Test at 2000 rpm	
		Status	Great	Max. Load	14.42 V
		Test Date	24.11.63	Voltage	
				Status	Normal

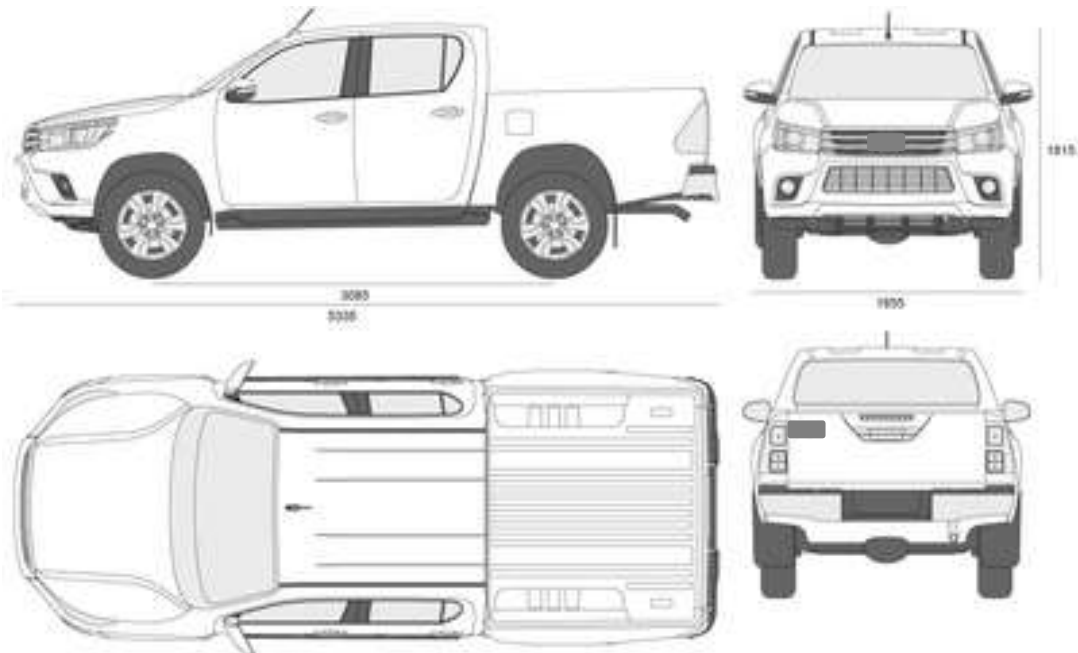
ความหนาสีรอบรถกระบะ (ตอนเดียว, แค็บ และ 4 ประตู) - Paint Thickness on Pickup (Single Cab, Extend Cab and Double Cab):

ชิ้นส่วนยานยนต์ (Car Part)	ความหนาสี Paint Thickness (µm)			
	P1	P2	P3	Average
Front Wing (RH)	85	97	94	92
Front Wing (LH)	85	88	90	88
Front Door (RH)	92	93	92	92
Front Door (LH)	95	97	94	95
Rear Door (RH)	195	102	82	126
Rear Door (LH)	88	89	92	90
Extra Cab (RH)				
Extra Cab (LH)

ชิ้นส่วนยานยนต์ (Car Part)	ความหนาสี Paint Thickness (µm)			
	P1	P2	P3	Average
Bonnet	94	96	98	96
Roof	88	91	95	91
Boot/Tail Gate	85	84	87	85
Tray (RH)	85	97	86	89
Tray (LH)	102	91	104	99
Front Bumper				
Rear Bumper
