Vehicle Inspection Report

ยี่ห้อ/รุ่น (Make/Model): HONDA CIVIC FB	วันที่ตรวจสอบรถยนต์ (Date of Inspection): 19-07-60
เลขตัวถัง (VIN): MRHFB2620EP101700	เลขคำขอบริการ (Job No.) : I017-036-006
เลขเครื่องยนต์ (Engine No.): R18Z14603835	Vehicle Picture:

ปีผลิต (Build Date): 2014	
สี (Color) เทา	
เลขไมล์ (Mileage): 92,607	
เลขทะเบียน (No. Plate): 3กร-4532	
ทะเบียนหมดอายุ (Registration Expiry): 30 ต.ค.60	
ชื่อลูกค้า Customer Name:	
ที่อยู่ (Address):	
โทรศัพท์ (Tel):	
สถานที่ตรวจสอบรถ (Inspection Place): รถบ้านคุณเอ็กซ์

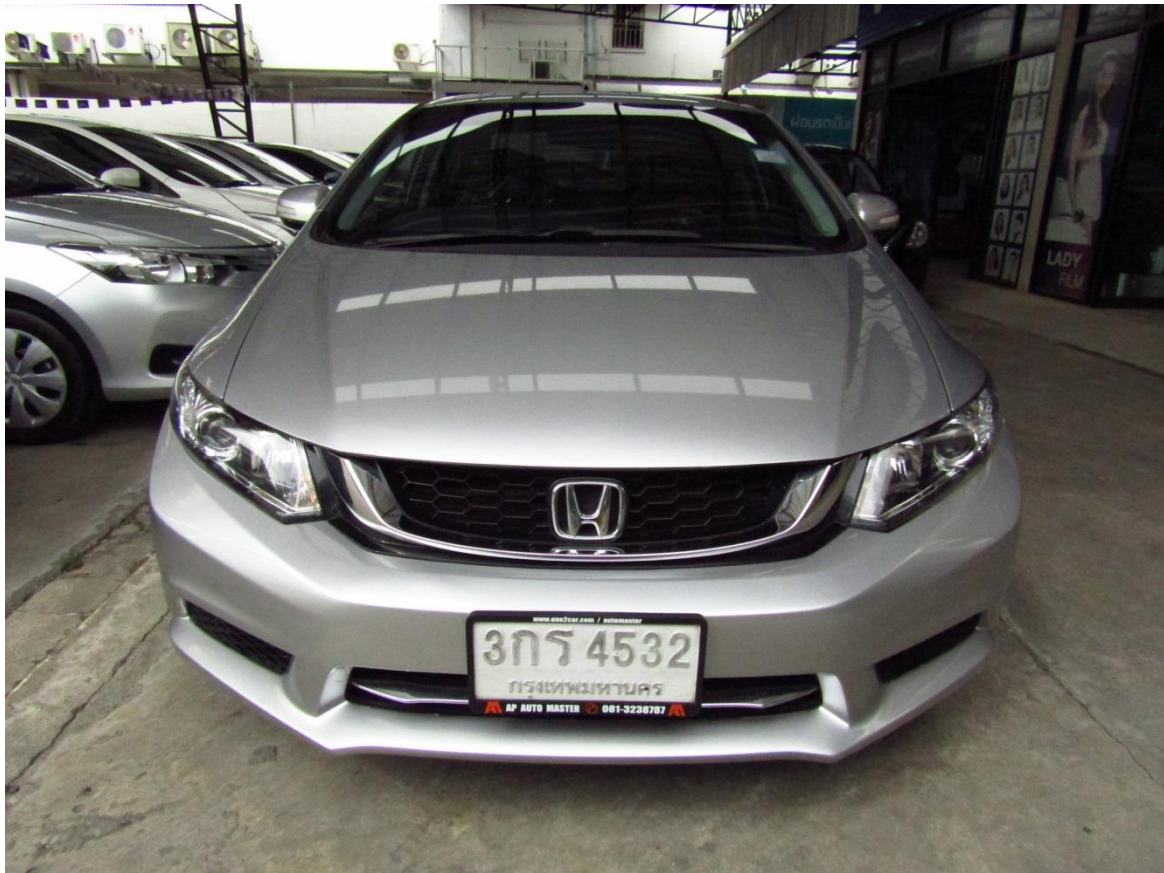
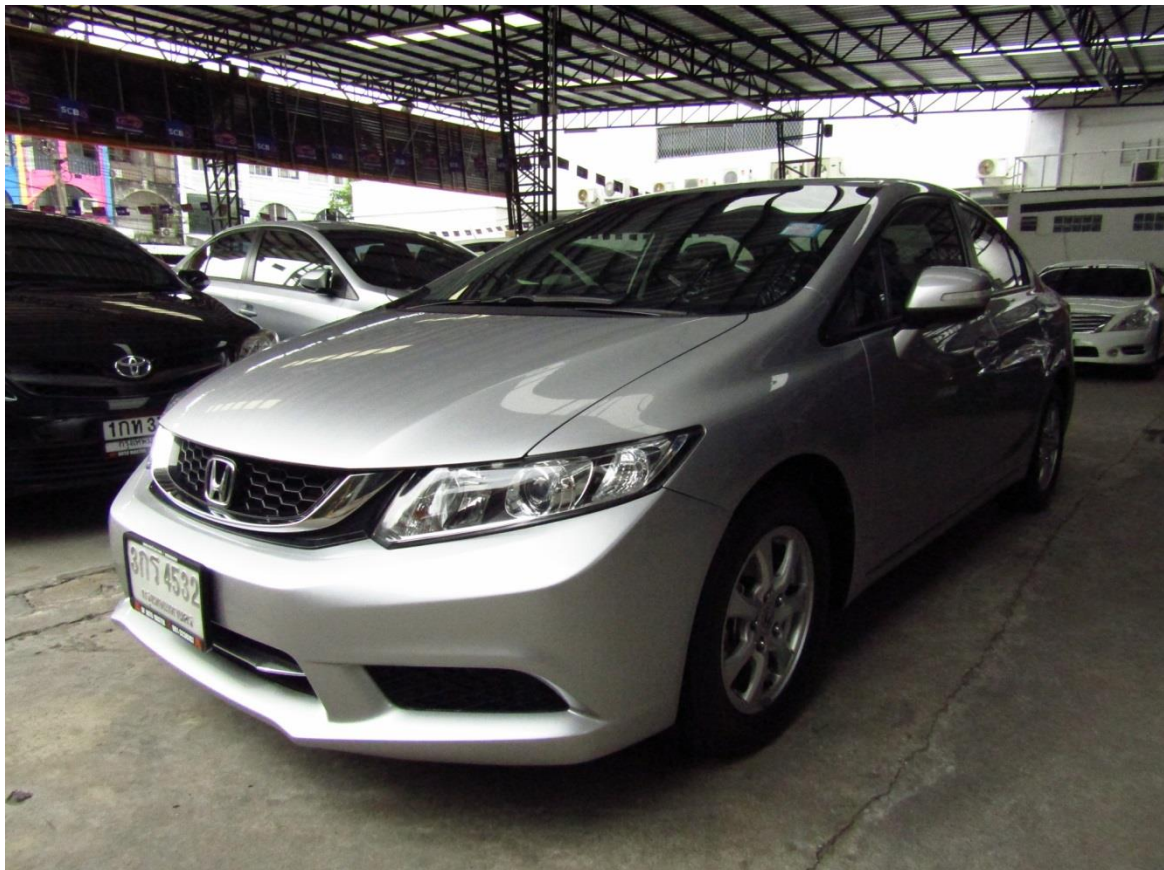
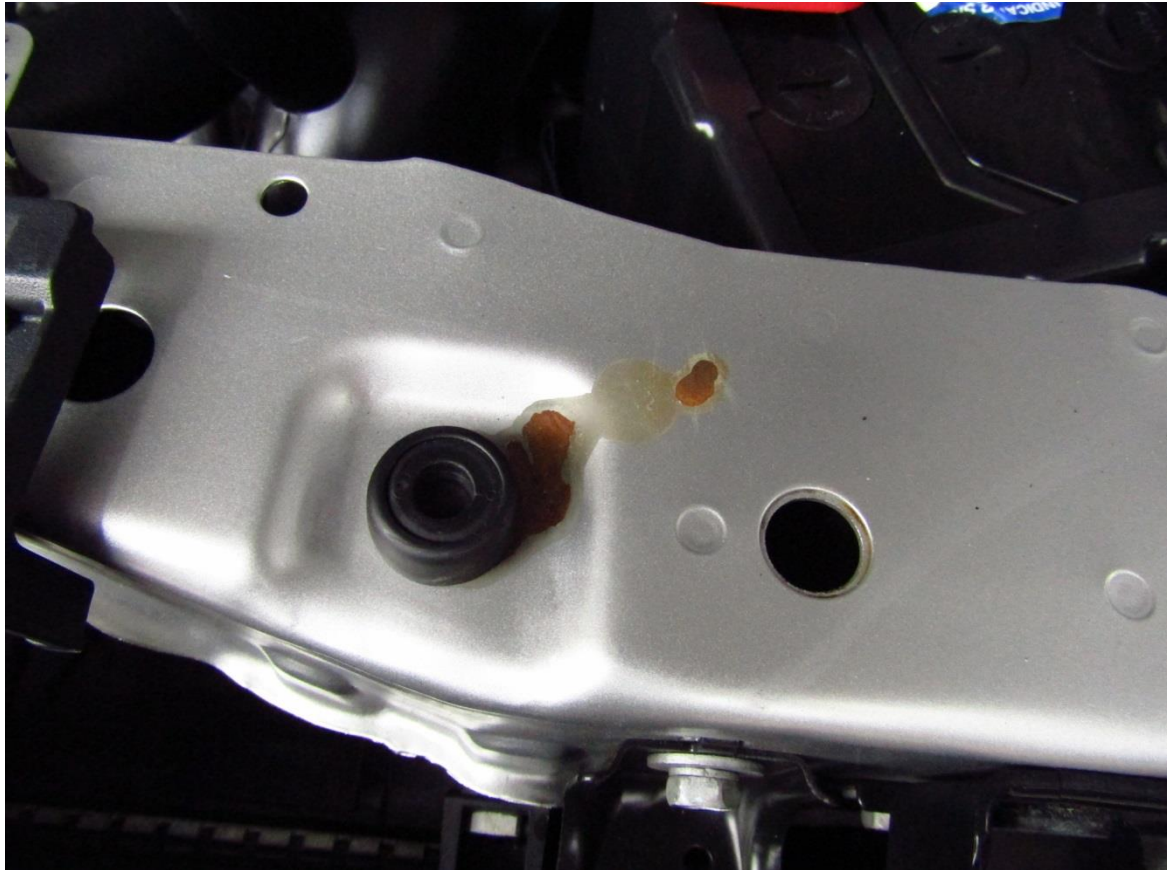
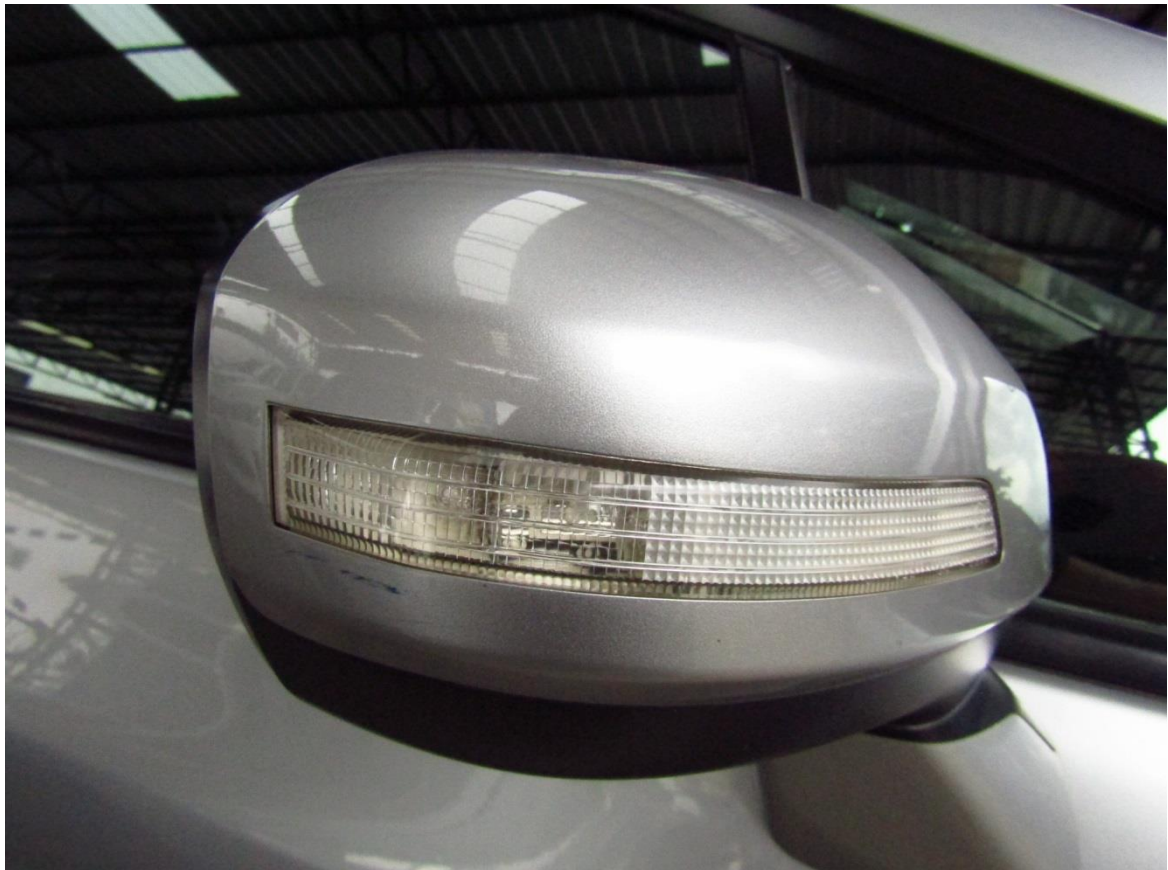
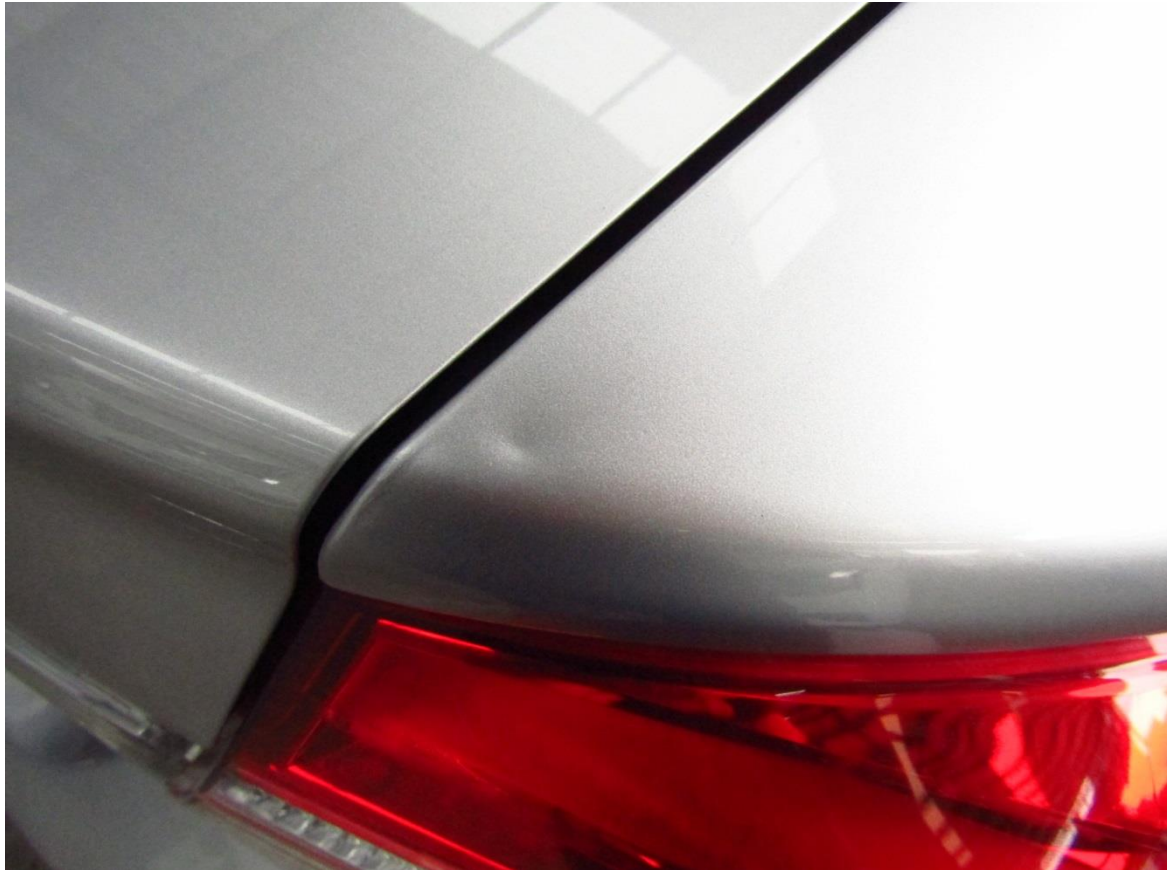
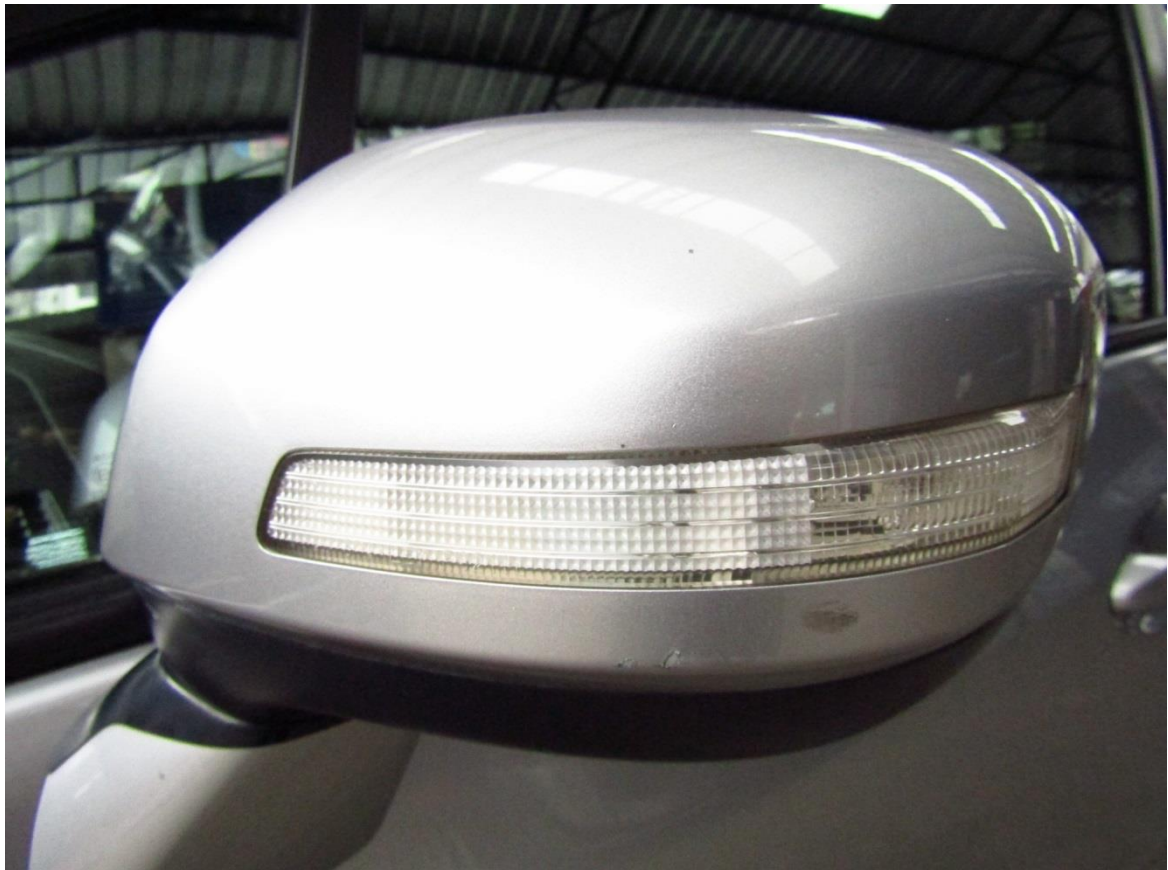
ภาพภายนอก - Exterior Visual Details:

ชุดคานหน้ารับหม้อน้ำ Radiator Core Support	เป็นสนิม

กระจกมองข้างขวา Right Rear Mirror	ครูด

แก้มหลังขวา Rear Right Wing	ล็กยืม

กระจกมองข้างซ้าย Left Rear Mirror	ครูด

แก้มหลังซ้าย Rear Left Wing	ล็กยืม

กันชนหลัง Rear Bumper	ประกอบไม่สนิท

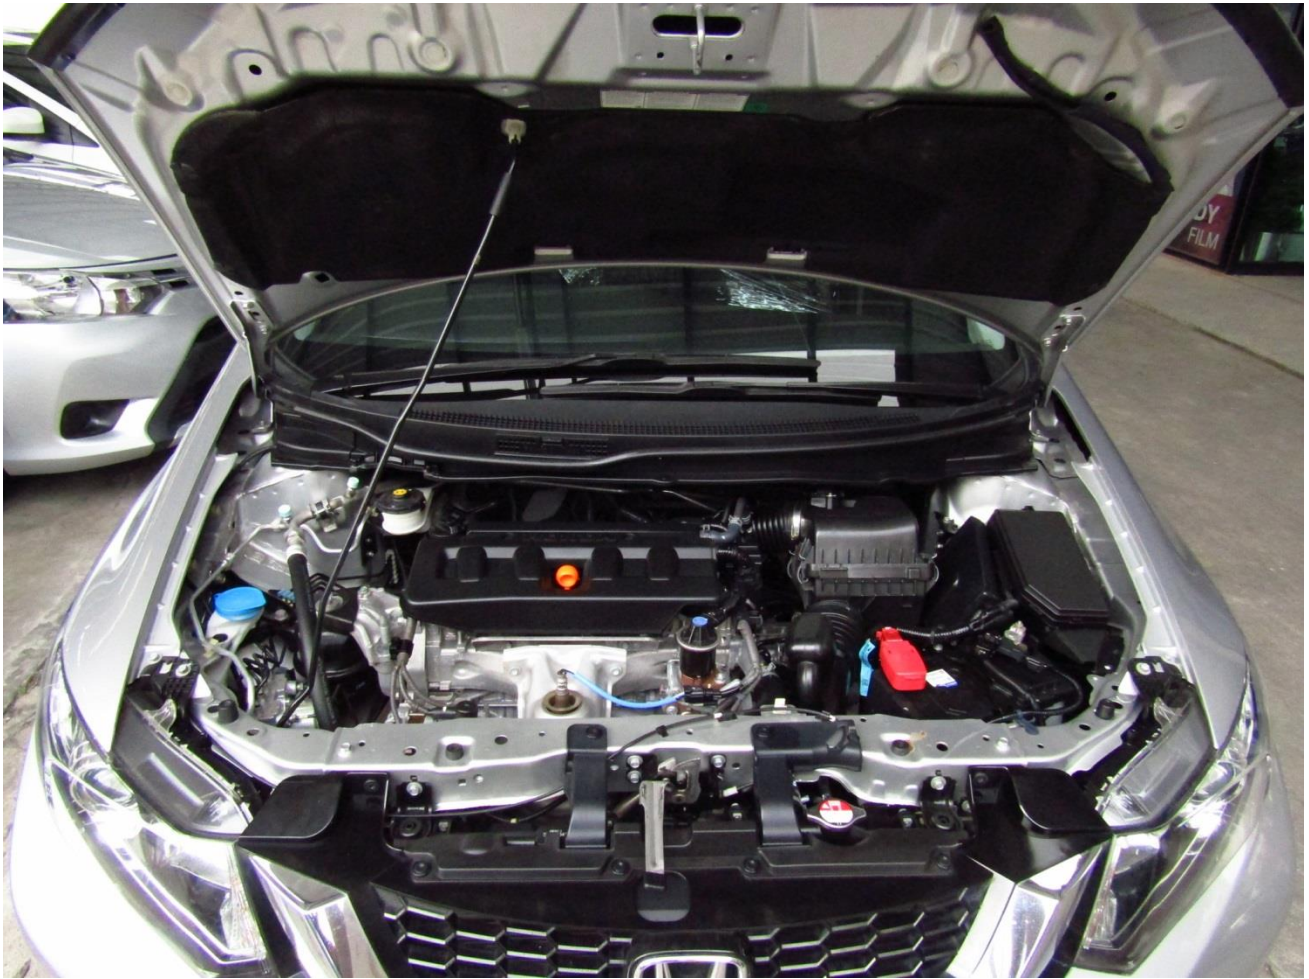
ภาพห้องเครื่อง - Engine Bay Visual Details:

Battery Test																																							
Voltage	12.61 V																																						
Rating	500 CCA																																						
Current	370 CCA																																						
Internal resistance	7.32 mΩ																																						
State of Charge	81 %																																						
State of Health	53 %																																						
Status	Caution																																						
Test Date	19-07-60																																						
Charging System Test at 2000 rpm																																							
Voltage	14.37 V																																						
Status	Normal																																						
Start System Test																																							
Start Voltage	8.21 V																																						
Status	Normal																																						
Max. Load Test at 2000 rpm

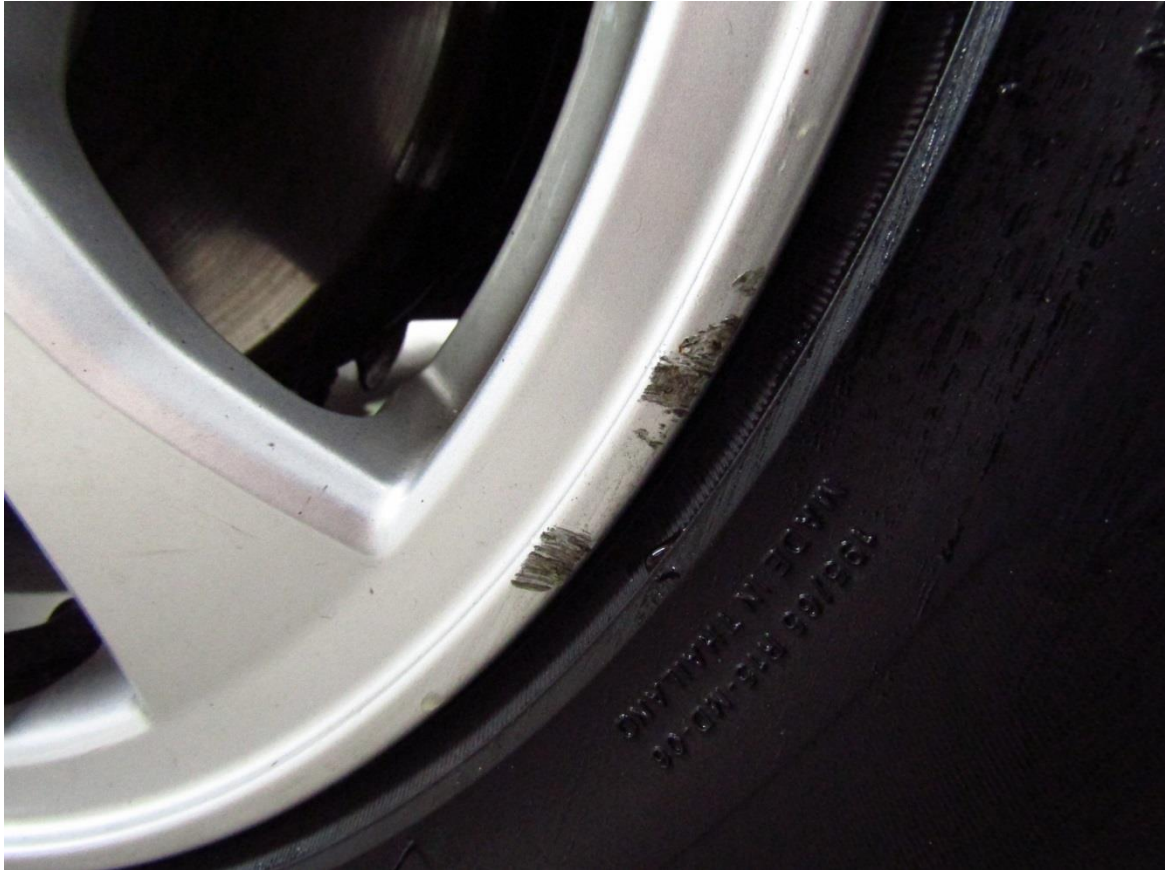
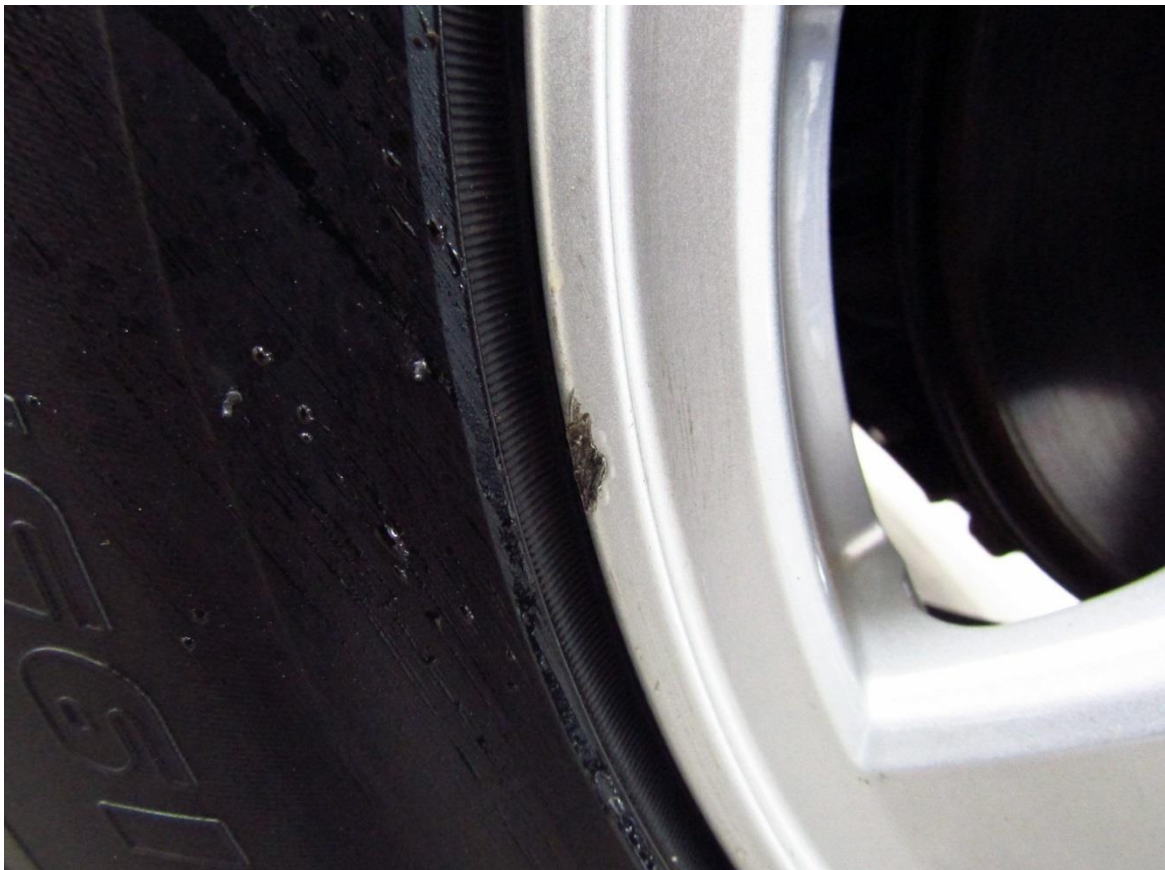
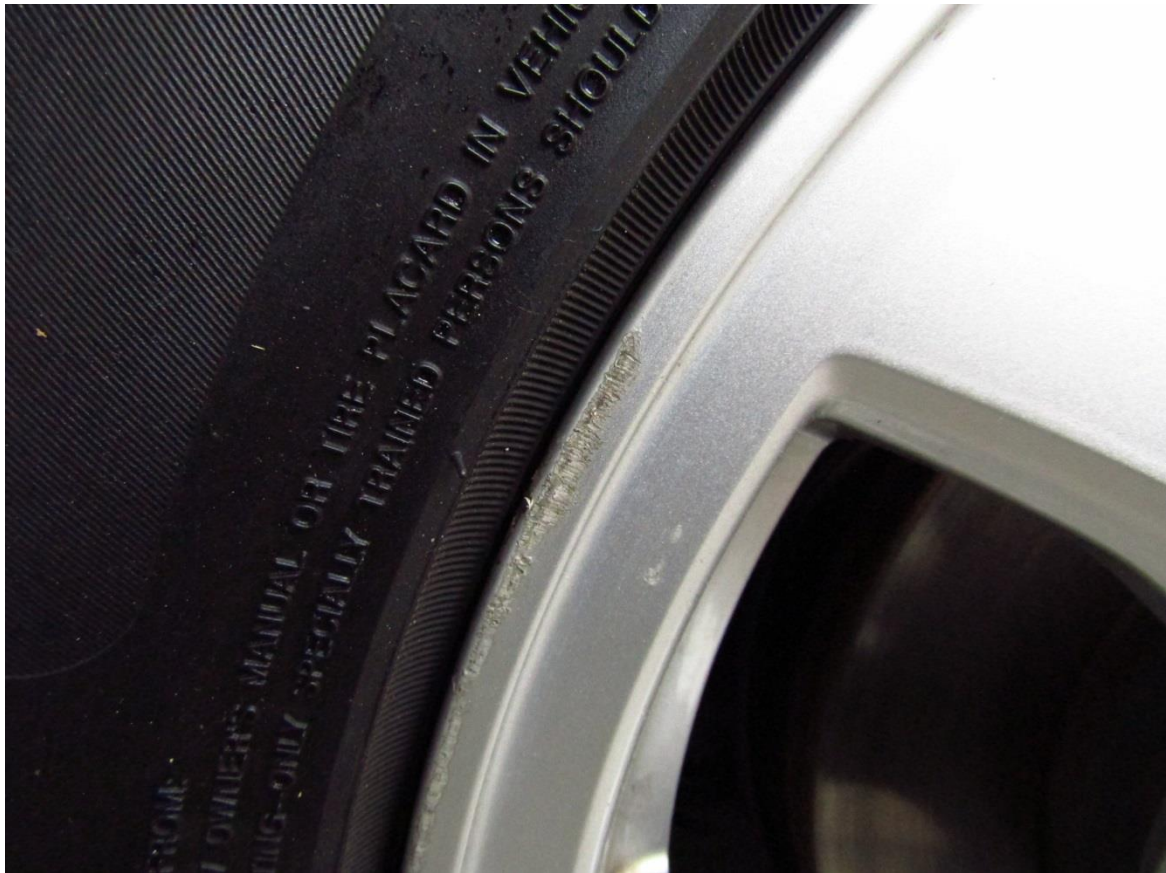
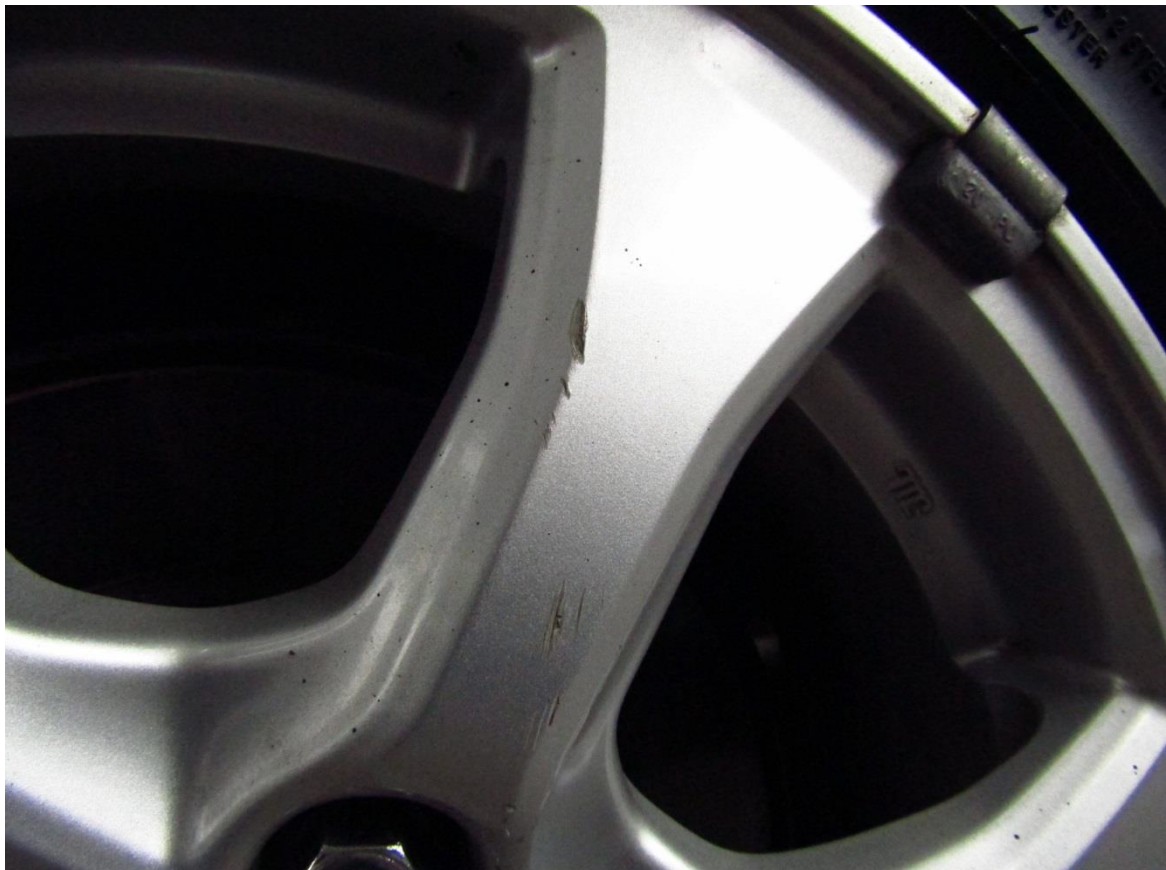
ภาพโดยรวมของยาง ล้อ และ เบรค - Tyres, Wheels & Brakes Visual Details:

สภาพยางรถยนต์, เดือนปีผลิต Tyres Appearance, Year	ปียางผลิต 4416 ยางสภาพดี
 	สภาพล้อรถ Wheel Rims Appearance	ครูดทั้ง 4 ล้อ

จานเบรค Brake Discs (Front/Rear)	ควรเจียจานเบรคครั้งต่อไปที่เปลี่ยนผ้าเบรค
 	ดรัมเบรคล้อหลัง Brakes and Drums any No Leakage	N/A
 	การทำงานของเบรคมือ Park Brake function	ระยะเวลาทำงานปกติ
