1023/0393-4

Toyota C-HR 1.8 HV Hi

INSPECTION
BY ONE2CAR

Vehicle Inspection Report

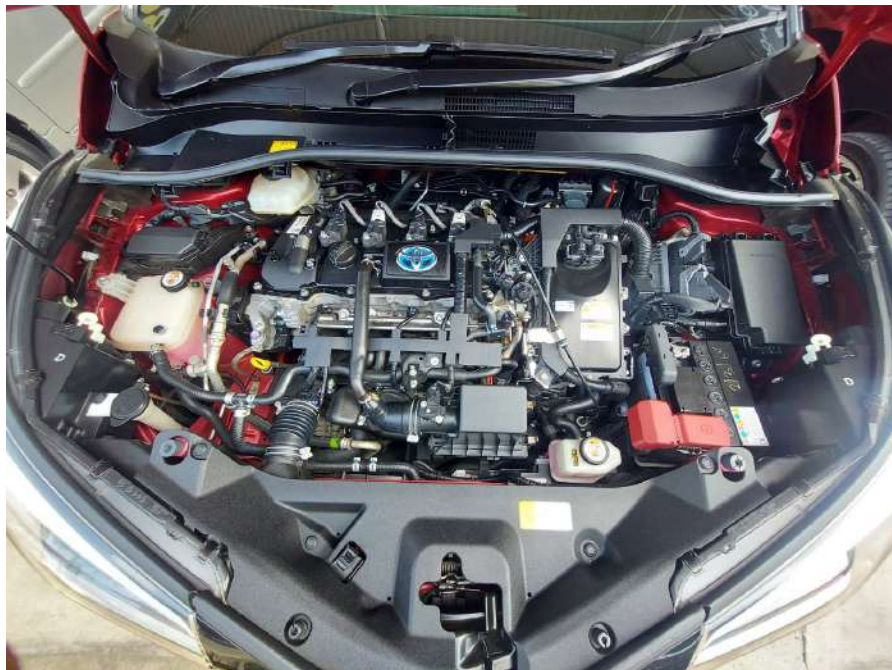
ภาพห้องเครื่อง

Voltage	12.01	V
Rating	280	CCA
Current	256	CCA
Internal resistance	10.9	mΩ
State of Charge	20	%
State of Health	84	%
Status	GREAT

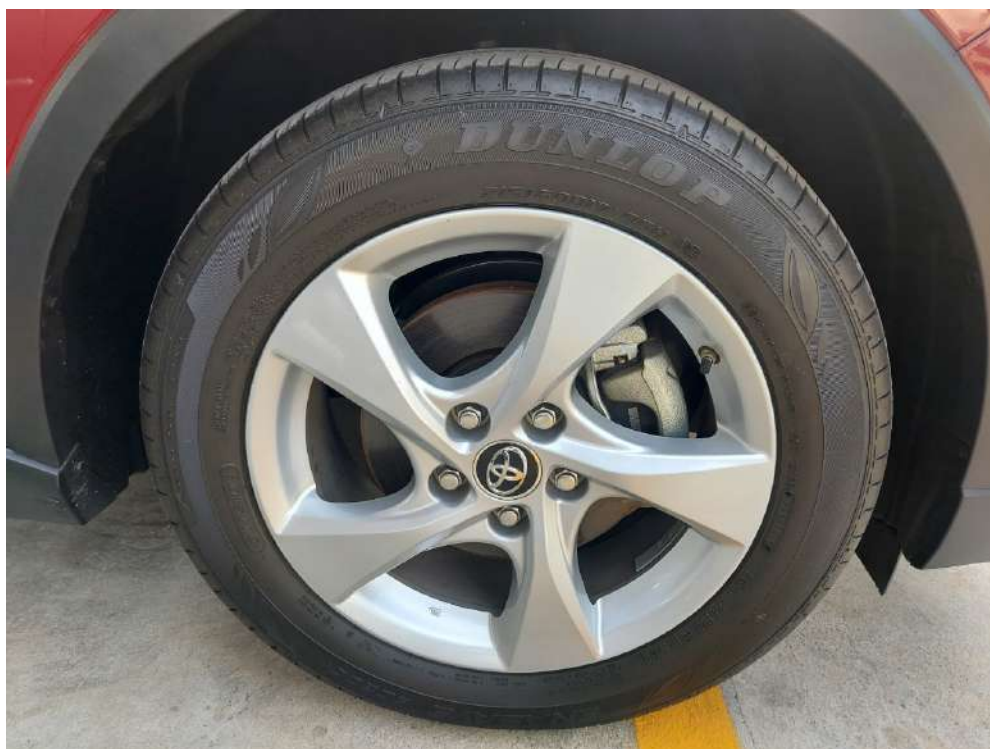
ขอบยาง ล้อ

47/20
