Vehicle Inspection Report

ยี่ห้อ/รุ่น (Make/Model): BENZ E200 W212 NGT	วันที่ตรวจสอบรถยนต์ (Date of Inspection): 26.6.60
เลขตัวถัง (VIN): WDD2120416L020023	เลขคำขอบริการ (Job No.) : I017/027-006
เลขเครื่องยนต์ (Engine No.): 27195831346186	 
ปีผลิต (Build Date): 2011	
สี (Color): เทา	
เลขไมล์ (Mileage): 126959	
เลขทะเบียน (No. Plate): 1กท 5668	
ทะเบียนหมดอายุ (Registration Expiry): 11 ก.พ 61	
ชื่อลูกค้า Customer Name: วิสาร ออโต้คาร์	
ที่อยู่ (Address):	
โทรศัพท์ (Tel):	
สถานที่ตรวจสอบรถ (Inspection Place): วิสาร ออโต้คาร์

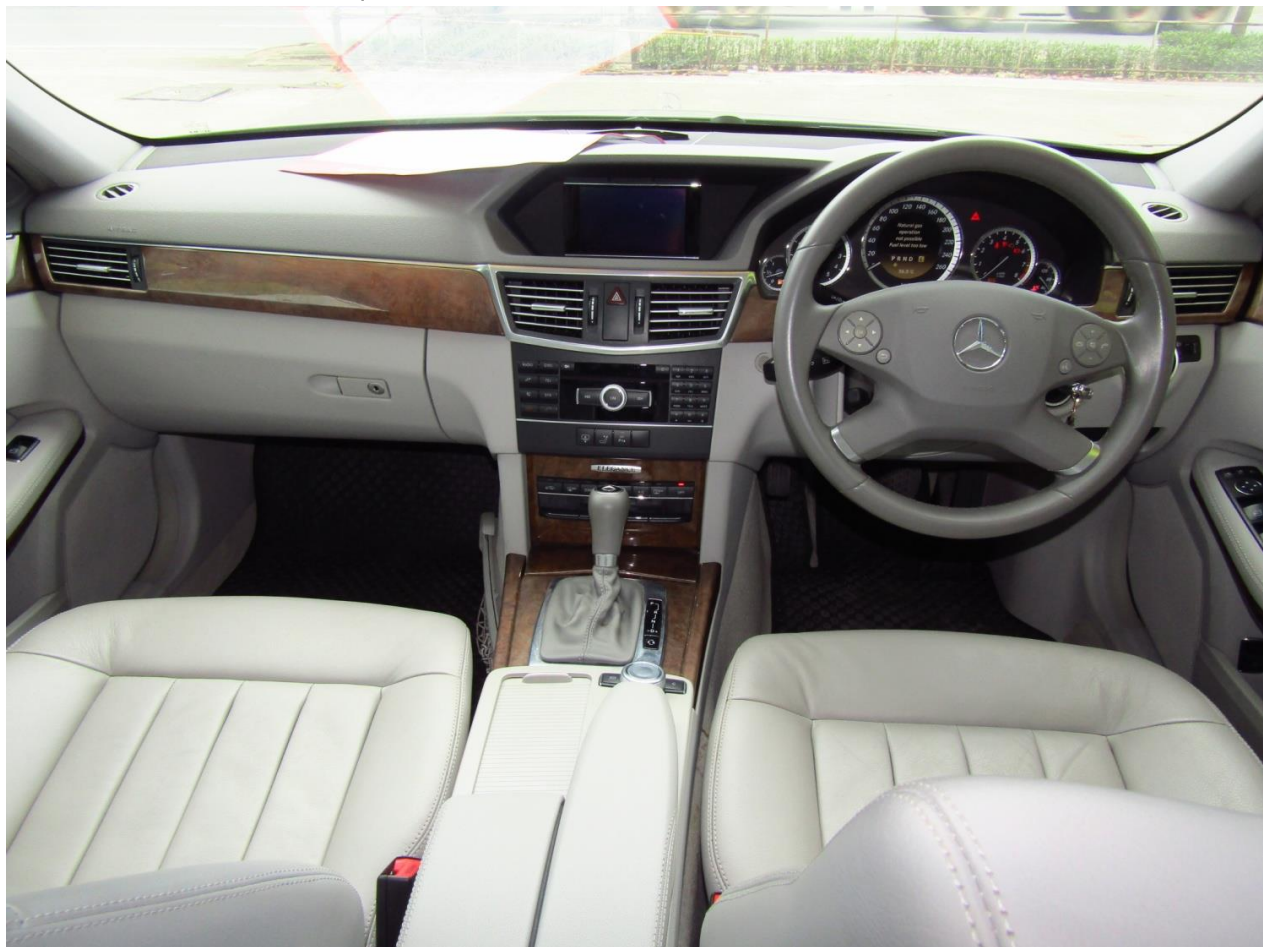
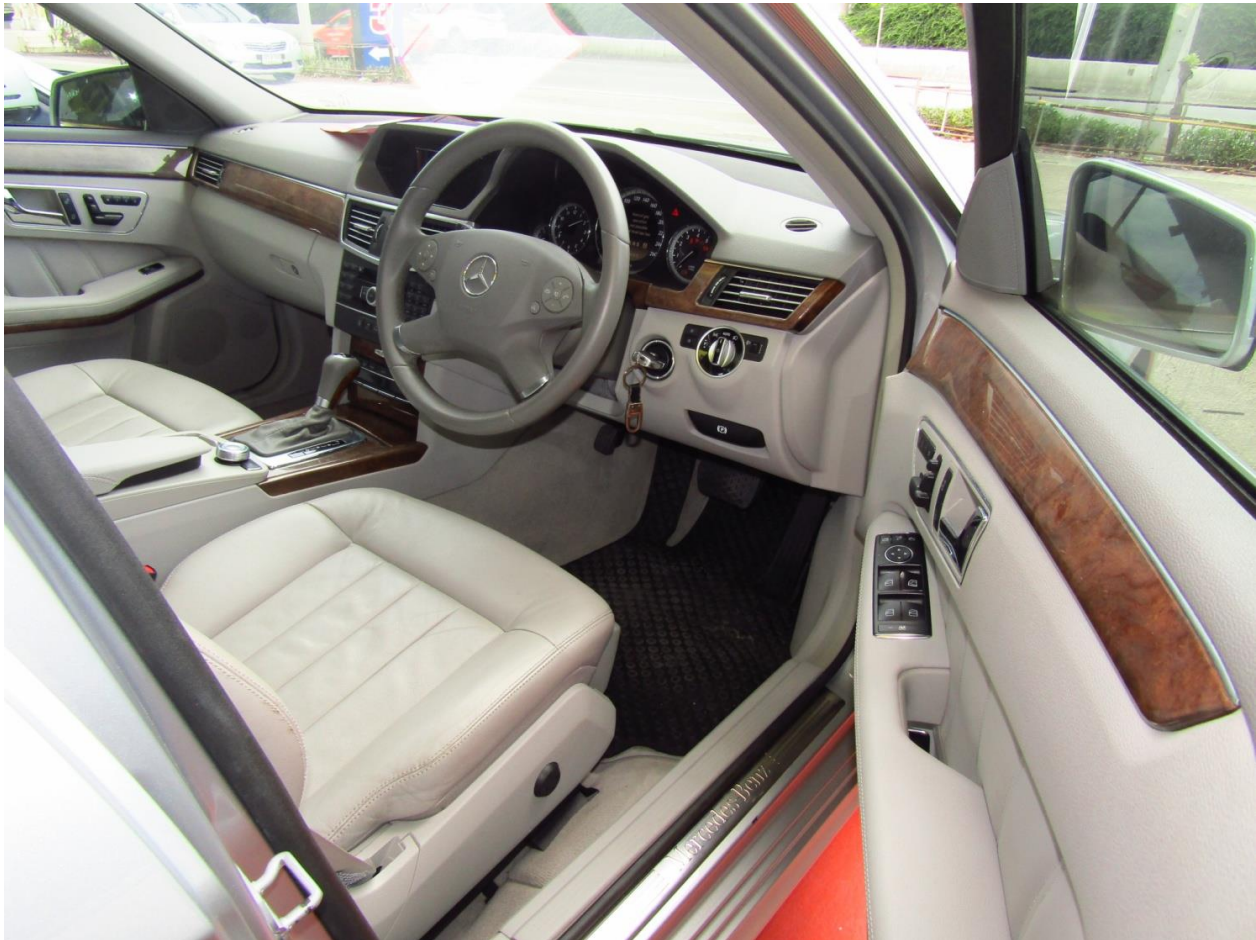
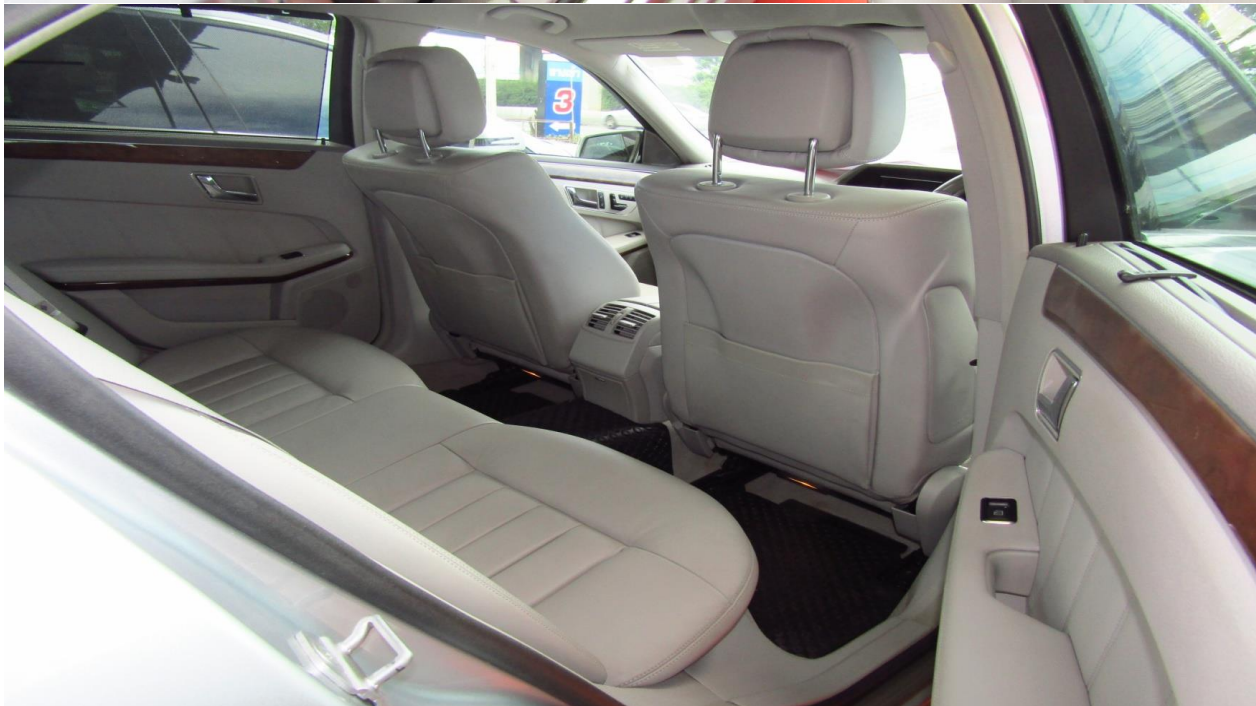
ภาพภายในด้านหน้า หลัง และ จุดบกพร่อง - Interior Visual Details (Front, Rear and/or Defect):

ที่นั่ง สภาพ Seat Appearance	สภาพดีตามอายุการใช้งาน
	การทำงาน การปรับ และการล็อคเบาะ Seat Adjust functional	ทำงานได้ดี
	สภาพ รางได้เบาะ Seat slide adjust rail	สภาพดีตามอายุการใช้งาน
	เข็มขัดนิรภัย Seat Belts	สภาพดีตามอายุการใช้งาน
	แผงคอนโซล Other Trims	สภาพดีตามอายุการใช้งาน
	เครื่องเสียงภายในรถ Radio/ Multiplayer	เปิด-ปิด ปกติ
	ลำโพง Speaker working	ทำงานปกติ
	ไล่ฝ้ากระจกหลัง Rear Window Demister	สภาพดีไม่พบรอยขาด
	อุปกรณ์ทำความเย็นและความร้อน Air Condition/Heater	แอร์เย็น ทำงานปกติ
	ชุดปัดน้ำฝน และระบบฉีดน้ำ Washers & Wipers	ทำงานปกติ
	แตร Horn	ทำงานปกติ
	บานพับ และกลอนประตู Doors, Locks & Hinges	สภาพดีเหมาะสมกับอายุการใช้งาน
	การเปิดประตูจากด้านใน Door Handle (inside)	ทำงานได้ดี
	สภาพยางขอบประตู Weather Strip	สภาพดีเหมาะสมกับอายุการใช้งาน
	การทำงานของกระจก Window Operation	ทำงานเปิด-ปิด ปกติ

หน้าปัดและมาตรวัด ปกติ หรือ มีไฟโชว์หรือไม่ Dash Warning Lights & Gauges	ไม่มีไฟโชว์

การวินิจฉัยผ่านทาง OBD On-Board Diagnostics (OBD)	CODE 910F15

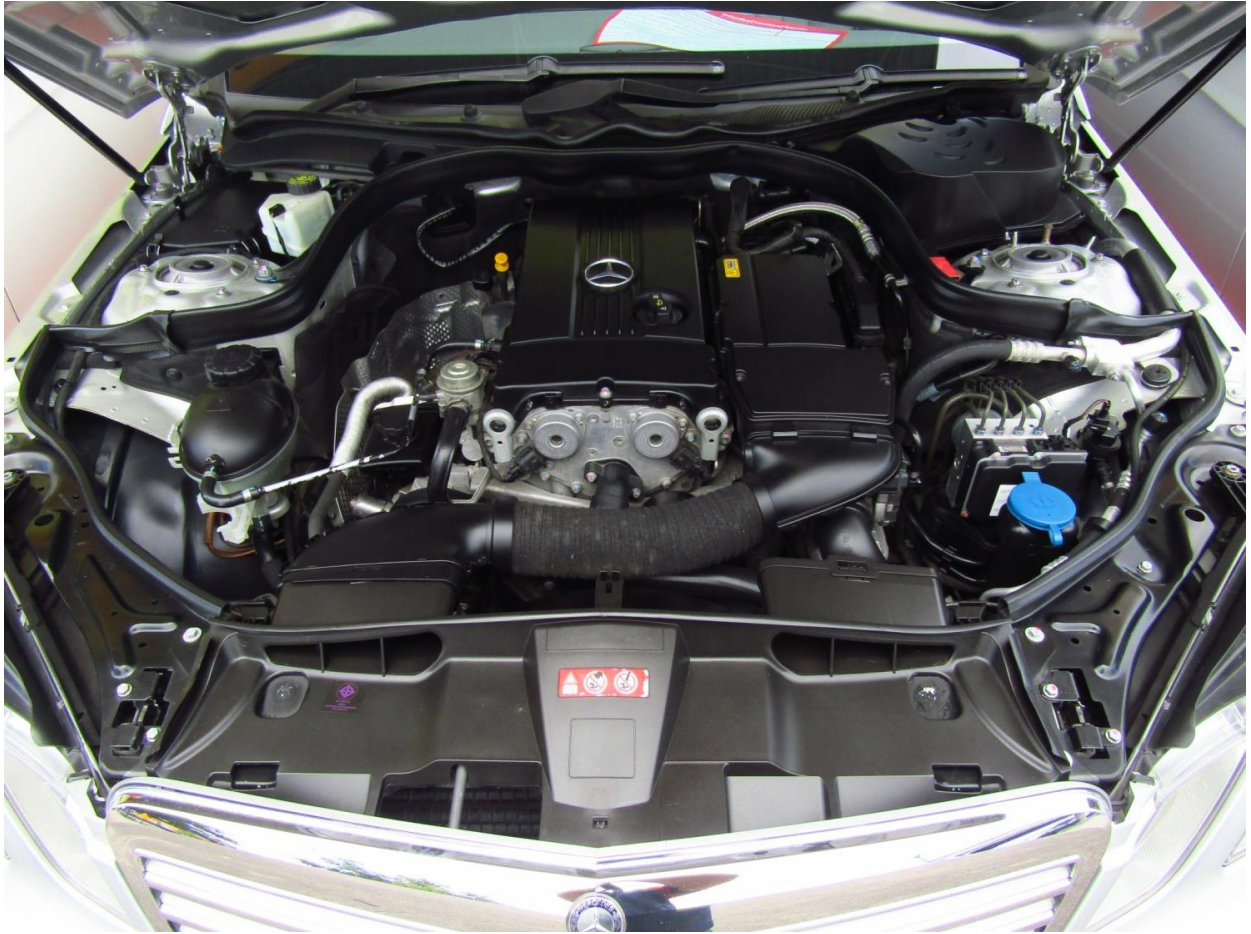
ภาพห้องเครื่อง - Engine Bay Visual Details:

Battery Test																																							
Voltage	12.10 V																																						
Rating	800 CCA																																						
Current	303 CCA																																						
Internal resistance	8.93 mΩ																																						
State of Charge	30 %																																						
State of Health	20 %																																						
Status	Replace																																						
Test Date	26.6.60																																						
Charging System Test at 2000 rpm																																							
Voltage	14.72 V																																						
Status	Normal																																						
Start System Test																																							
Start Voltage	10.14 V																																						
Status	Normal																																						
Max. Load Test at 2000 rpm

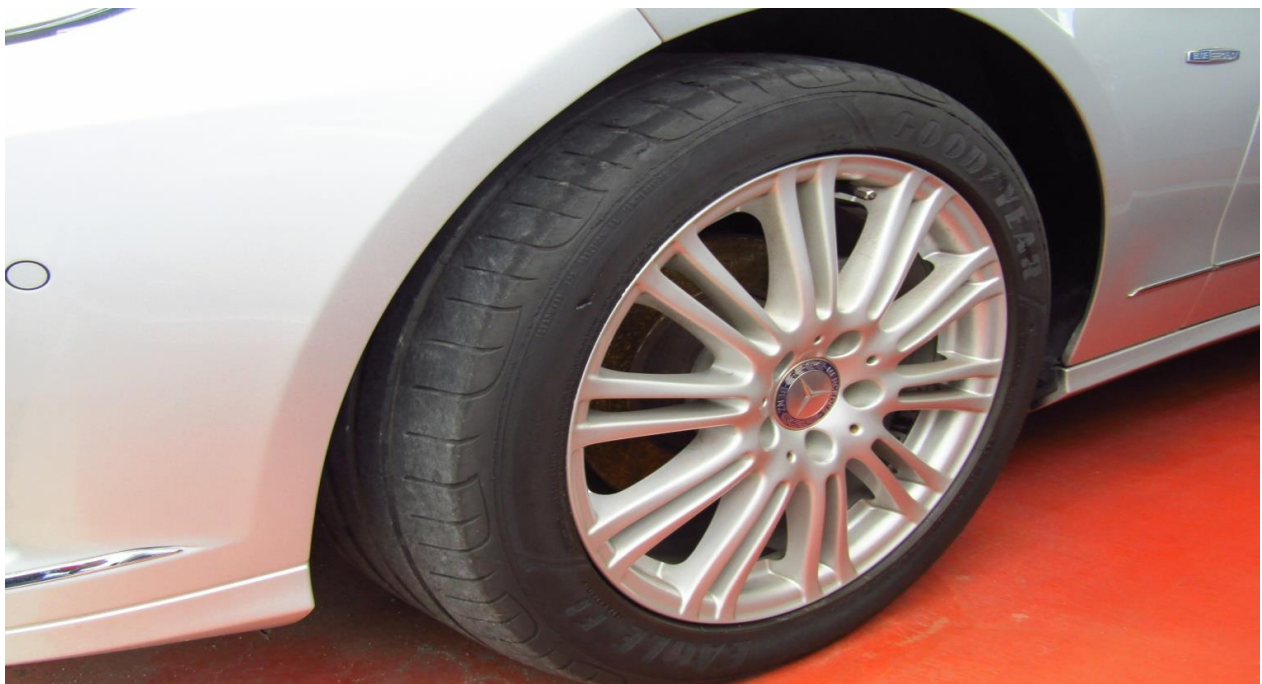
ภาพโดยรวมของยาง ล้อ และ เบรค - Tyres, Wheels & Brakes Visual Details:

สภาพยางรถยนต์, เดือน/ปี ผลิต Tyres Appearance, Year	ปียางผลิต 2213 ยางสภาพพอใช้ แนะนำให้เปลี่ยนยางใหม่
 	สภาพล้อรถ Wheel Rims Appearance	สภาพดีตามอายุการใช้งาน

ยางอะไหล่ และล้อ Spare Tyre & Rim	สภาพปกติ
 	ก้ามเบรค และท่อน้ำมัน Brake Hose Callipers & Pipes	สภาพปกติไม่พบการรั่วซึม
 	ผ้าเบรค (หน้า/หลัง) Brake Pads (Front/Rear)	สภาพดีตามอายุการใช้งาน
 	จานเบรค Brake Discs (Front/Rear)	ควรเจียจานเบรคครั้งต่อไปที่เปลี่ยนผ้าเบรค
 	ดรัมเบรคล้อหลัง Brakes and Drums any No Leakage	N/A
 	การทำงานของเบรคมือ Park Brake function	ระบบการทำงานปกติ
