I023/0250-53

Toyota Majesty 2.8 Grande

Nov 1, 2023

# Vehicle Inspection Report สรุปผลการตรวจสอบ (Inspection Summary)

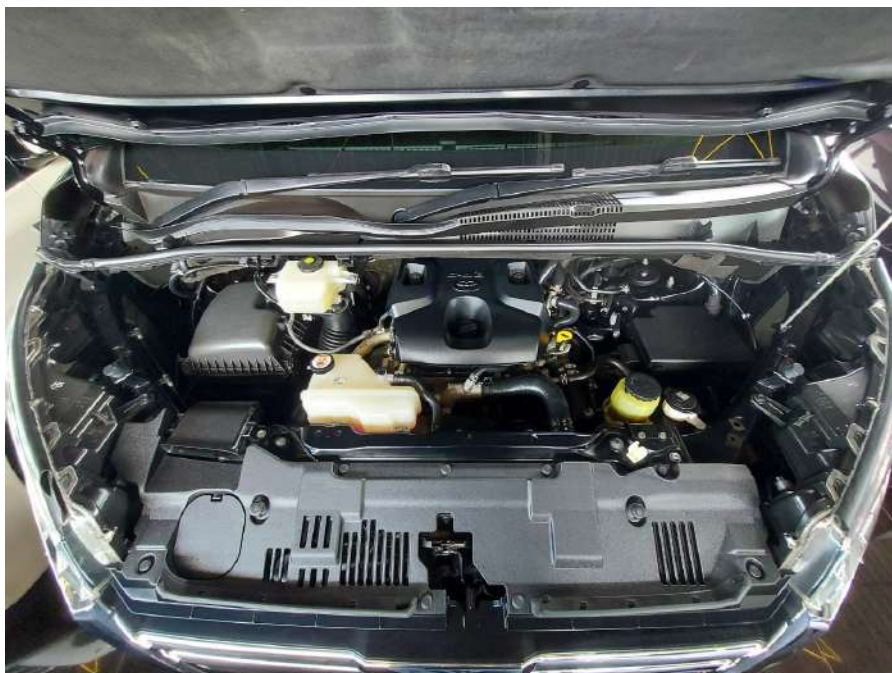
### ภาพห้องเครื่อง

4.1 เครื่องยนต์ไม่พบการรั่วซึม No any leak on engine

ไม่มี (No)

4.9 ระดับของเหลว Fluid Level

ดี (Good)

4.10 การรั่วไหลของน้ำมัน Fluid Leaks

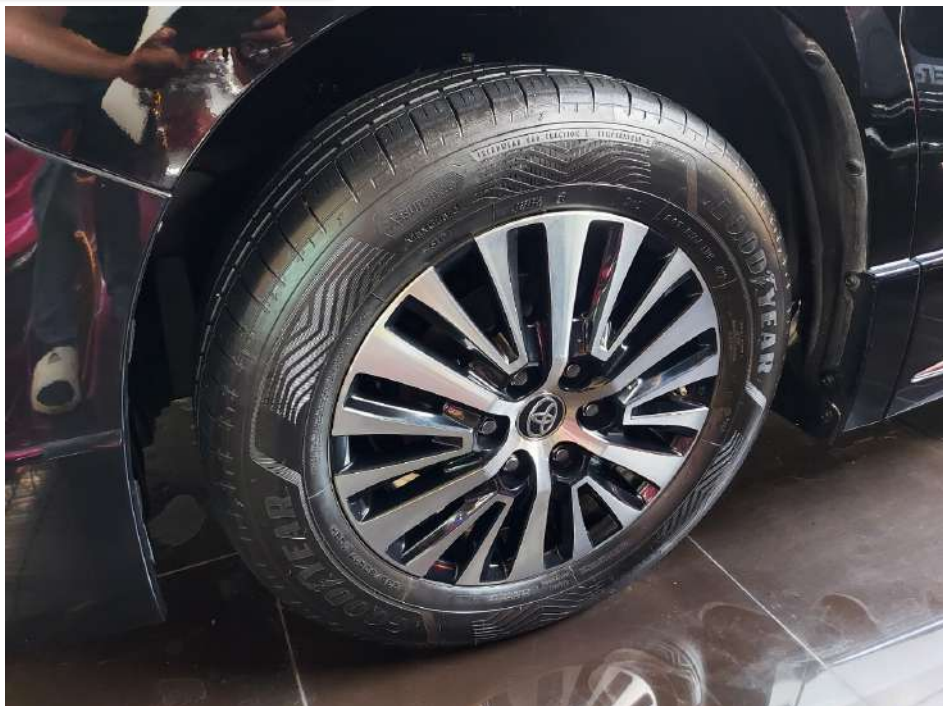
#### ขอบยาง ล้อ

5.1 สภาพยางรถยนต์, สปีดาร์/ปีผลิต Tires Appearance, Year

ดี (Good)

02/22

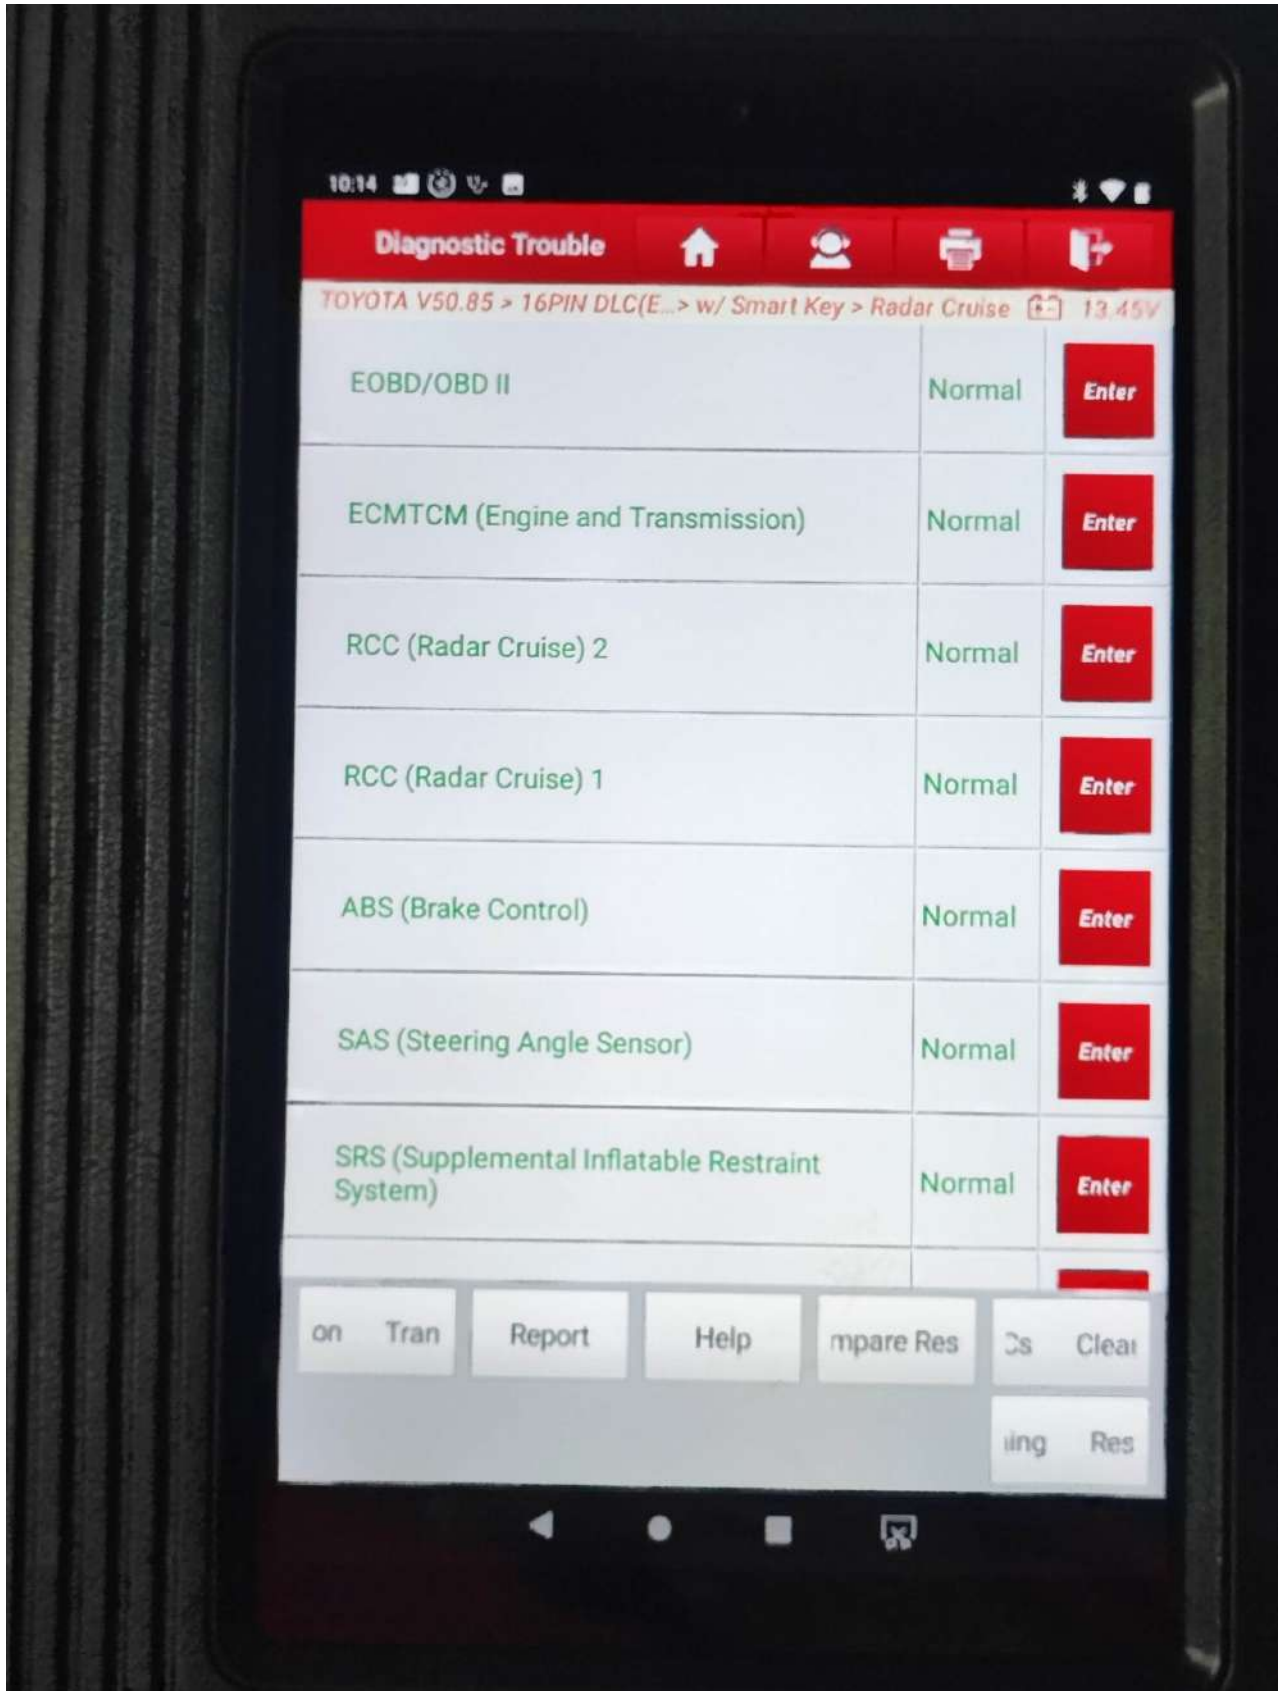
ภาพ OBD

2.17 ตรวจจับพฤติกรรมรถ, ความเร็ว และเครื่องยนต์  
OBD II On-Board Diagnostics (OBD)

ดี (Good)
