I024/0021-20

Mercedes-Benz C220 2.0 d Avantgarde

Apr 23, 2024

Vehicle Inspection Report

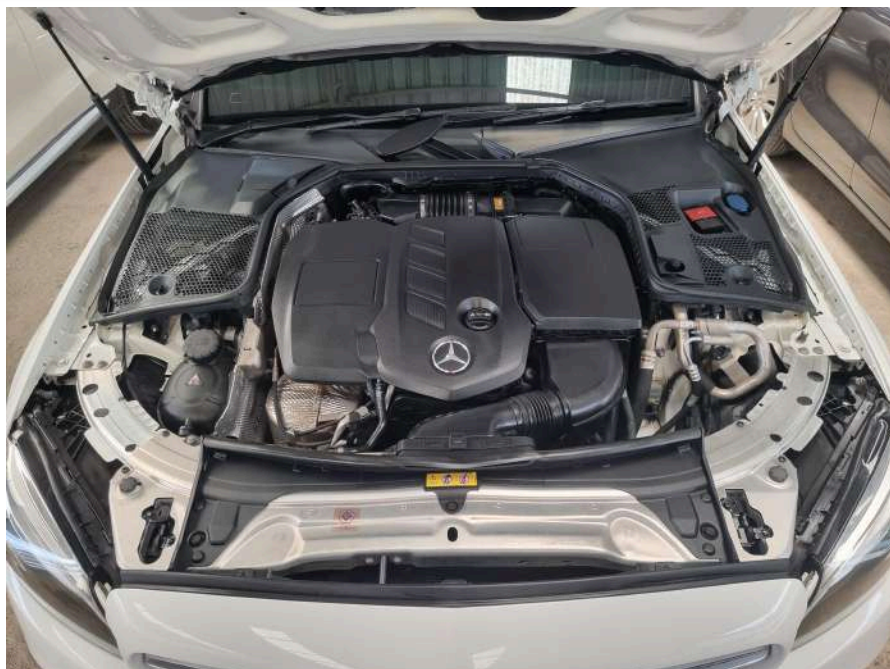
ภาพห้องเครื่อง

การทดสอบ แบตเตอรี่ Battery Test

Voltage	12.22	V
Rating	700	CCA
Current	398	CCA
Internal resistance	6.8	mΩ
State of Charge	42	%
State of Health	34	%
Status	REPLACE
