Vehicle Inspection Report

สรุปผลการตรวจสอบ (Inspection Summary)

ยี่ห้อ/รุ่น (Make/Model): TOYOTA INNOVA	วันที่ตรวจสอบรถยนต์ (Date of Inspection): 7.12.60
เลขตัวถัง (VIN): MHFXW42GX02288116	เลขคำขอบริการ (Job No.): IO17/0110-009
เลขเครื่องยนต์ (Engine No.): 1TR-7788550	Vehicle Picture:  
ปีผลิต (Build Date): 2014	
สี (Color): ดำ	
เลขไมล์ (Mileage): 72245	
เลขทะเบียน (No. Plate): 3กฐ 6279	
ทะเบียนหมดอายุ (Registration Expiry): 29 พ.ค 61	
ชื่อลูกค้า Customer Name: ไชวรุยมรรคบ้านพัฒนาการ 61	
ที่อยู่ (Address):	
โทรศัพท์ (Tel):	
สถานที่ตรวจสอบรถ (Inspection Place): ไชวรุยมรรคบ้านพัฒนาการ 61

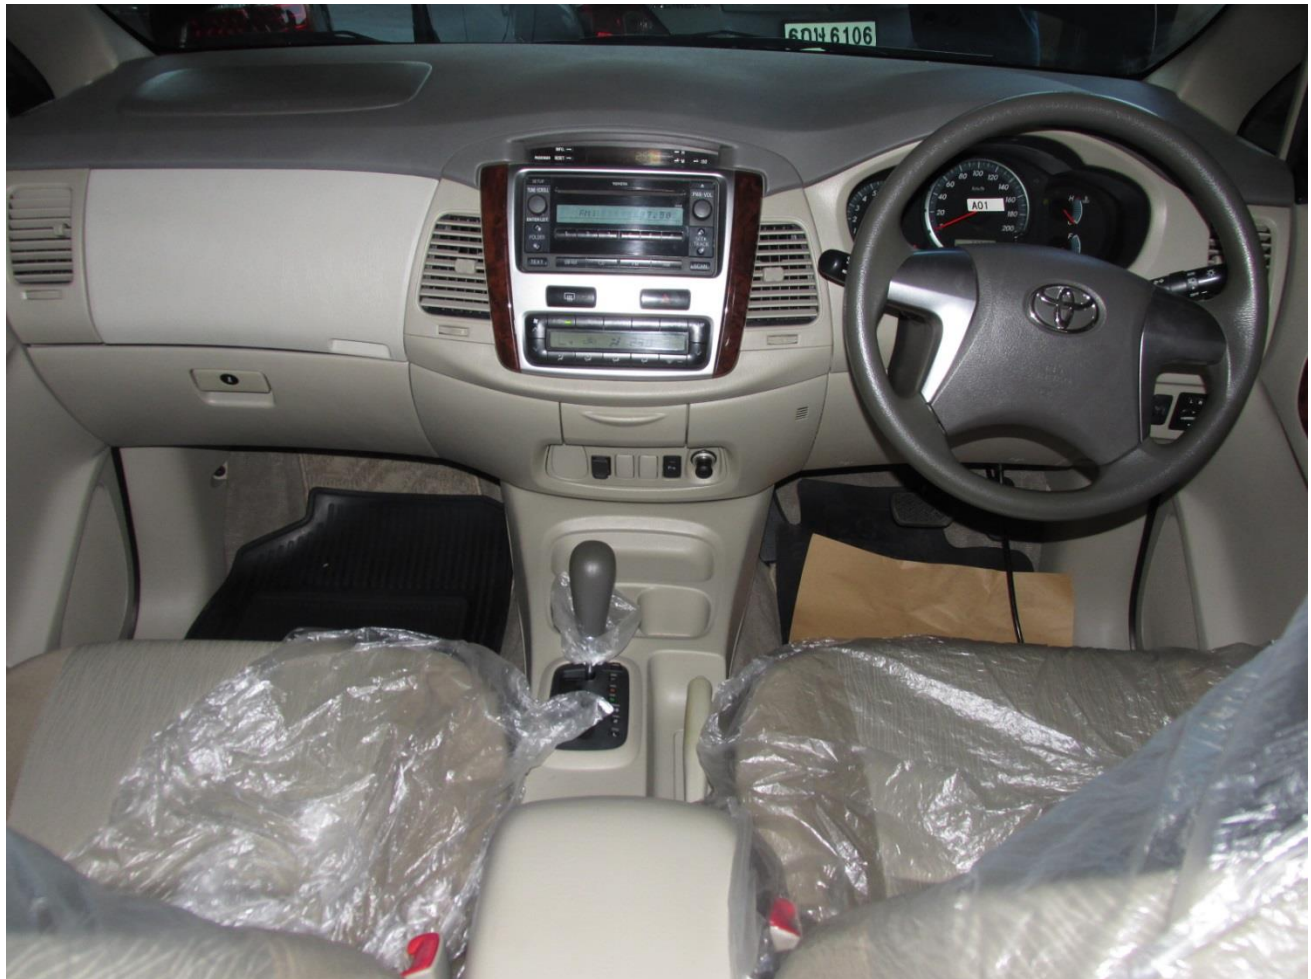
ภาพภายในด้านหน้า หลัง และ จุดบกพร่อง - Interior Visual Details (Front, Rear and/or Defect):

ที่นั่ง สภาพ Seat Appearance	สภาพดีตามอายุการใช้งาน
 	การทำงาน การปรับ และการล็อคเบาะ Seat Adjust functional	ทำงานได้ดี
 	สภาพ รางได้เบาะ Seat slide adjust rail	สภาพดีตามอายุการใช้งาน
 	เข็มขัดนิรภัย Seat Belts	สภาพดีตามอายุการใช้งาน
 	แผงคอนโซล Other Trims	สภาพดีตามอายุการใช้งาน
 	เครื่องเสียงภายในรถ Radio/ Multiplayer	เปิด-ปิด ปกติ
 	ลำโพง Speaker working	ทำงานปกติ
 	ไล่ฝ้ากระจกหลัง Rear Window Demister	สภาพดีไม่พบรอยขาด
 	อุปกรณ์ทำความเย็นและความร้อน Air Condition/Heater	ทำงานปกติ
 	ชุดปัดน้ำฝน และระบบฉีดน้ำ Washers & Wipers	ทำงานปกติ
 	แตร Horn	ทำงานปกติ
 	บานพับ และกลอนประตู Doors, Locks & Hinges	สภาพดีเหมาะสมกับอายุการใช้งาน
 	การเปิดประตูจากด้านใน Door Handle (inside)	ทำงานได้ดี
 	สภาพยางขอบประตู Weather Strip	สภาพดีเหมาะสมกับอายุการใช้งาน
 	การทำงานของกระจก Window Operation	ทำงานเปิด-ปิด ปกติ

หน้าปัดและมาตรวัด ปกติ หรือ มีไฟ โชนหรือไม่มี Dash Warning Lights & Gauges	ไม่มีไฟโชน
 	การวินิจฉัยผ่านทาง OBD On-Board Diagnostics (OBD)	ปกติ
 	ไฟส่องสว่าง All Lights	ปกติ
 	สมุดคู่มือรถ Owner's Manual & Service Intervals	มีประจำรถ
 	อื่นๆ เพิ่มเติม เช่น กลิ่น เศษกระดาษ Odor and Other	N/A

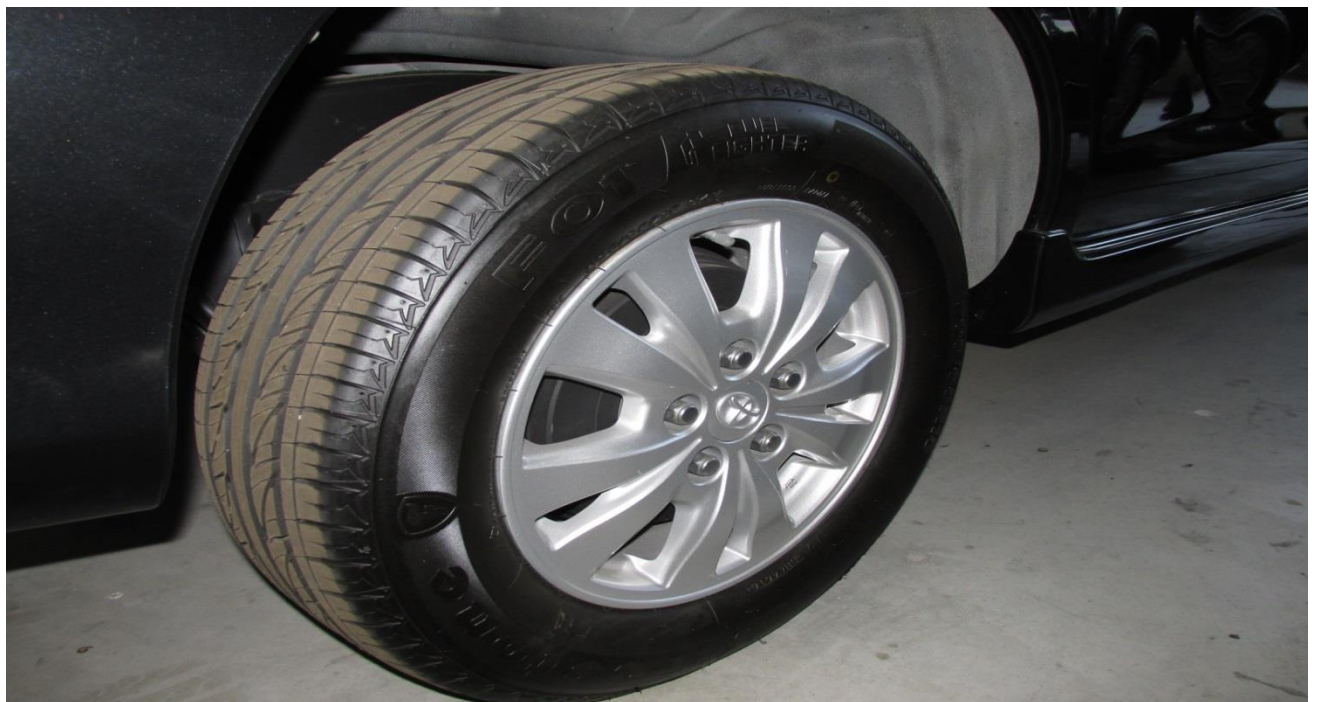
ภาพโดยรวมของยาง ล้อ และ เบรค - Tyres, Wheels & Brakes Visual Details:

สภาพยางรถยนต์, เดือน/ปี ผลิต Tyres Appearance, Year	ปียางผลิต 4616 ยางสภาพดี

สภาพล้อรถ Wheel Rims Appearance	สภาพดีตามอายุการใช้งาน
 	ยางอะไหล่ และล้อ Spare Tyre & Rim	มีประจำรถ
 	ก้ามเบรค และท่อน้ำมัน Brake Hose Callipers & Pipes	สภาพปกติไม่พบการรั่วซึม
 	ผ้าเบรค (หน้า/หลัง) Brake Pads (Front/Rear)	สภาพดีตามอายุการใช้งาน
 	จานเบรค Brake Discs (Front/Rear)	ควรเจียจานเบรคครั้งต่อไปที่เปลี่ยนผ้าเบรค
 	ดรัมเบรคล้อหลัง Brakes and Drums any No Leakage	สภาพดีตามอายุการใช้งาน
 	การทำงานของเบรคมือ Park Brake function	ระยะเวลาการทำงานปกติ
