# Vehicle Inspection Report

## สรุปผลการตรวจสอบ (Inspection Summary)

ยี่ห้อ/รุ่น (Brand/Model): ISUZU D-MAX HI-LANDER 3.0 4DR AT	วันที่ตรวจสอบรถยนต์ (Date of Inspection): 19-09-61
หมายเลขตัวถัง (VIN): MP1TFR85JCT113685	เลขคำขอบริการ (Job No.): I018/174-005
หมายเลขเครื่องยนต์ (Engine No.): 4JJ1JW3444	Vehicle Picture:
ปีที่ผลิต (Build Date): 2012	 
สีรถ (Color): เทา	
ระยะการใช้งาน (Mileage): 72,974กม	
หมายเลขทะเบียน (No. Plate): 7กม 1650	
วันครบกำหนดชำระภาษี (Registration Expiry): 17 ส.ค.62	
ชื่อลูกค้า (Customer Name): เบส คาร์ ออโต้	
ที่อยู่ (Address):	
โทรศัพท์ (Tel):	
สถานที่ตรวจสอบรถ (Inspection Place):	
เบส คาร์ ออโต้

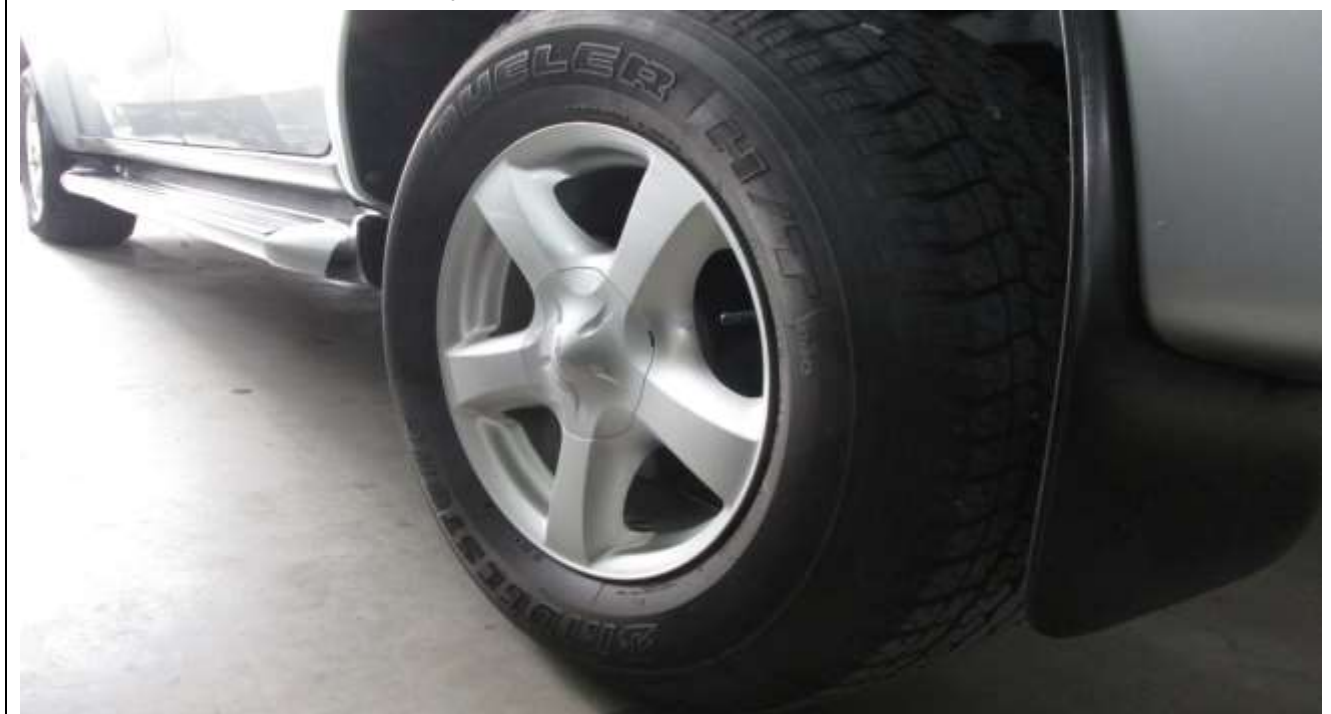
### ภาพโดยรวมของยาง ล้อ และ เบรค - Tyres, Wheels & Brakes Visual Details:

สภาพยางรถยนต์, สปีดคาร์ท/ปี ผลิต Tyres Appearance, Year	2512สภาพตามอายุการใช้งาน แนะนำเปลี่ยน
 	สภาพล้อ,ฝาครอบล้อ Wheel Rims Appearance	สภาพดีตามอายุการใช้งาน
 	ล้อ และยางอะไหล่ Spare Tyre & Rim	สภาพดีตามอายุการใช้งาน
 	คาลิปเปอร์เบรค และท่อน้ำมัน Brake Hose Callipers & Pipes	สภาพปกติไม่พบการรั่วซึม
 	ผ้าดิสเบรค (หน้า/หลัง) Brake Pads (Front/Rear)	สภาพดีตามอายุการใช้งาน
 	จานดิสเบรค(หน้า/หลัง) Brake Discs (Front/Rear)	ควรเจียจานเบรคครั้งต่อไปที่เปลี่ยนผ้าเบรค
 	ดรัมเบรคล้อหลัง Brakes and Drums any No Leakage	สภาพดีตามอายุการใช้งาน
 	การทำงานของเบรคมือ Park Brake function	ระบบการทำงานปกติ
 	คำแนะนำอื่นๆ Other	N/A

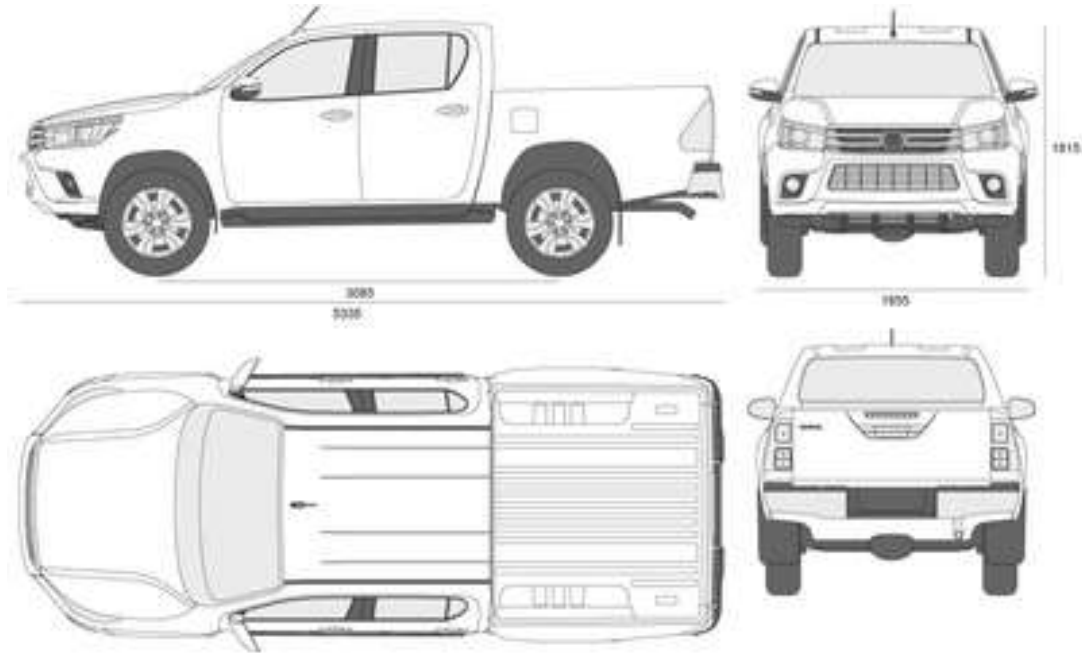
ความหนาสีรถกระบะ (ตอนเดียว, แค็บ และ 4 ประตู) - Paint Thickness on Pickup (Single Cab, Extend Cab and Double Cab):

ชิ้นส่วนยานยนต์ (Car Part)	ความหนาสี Paint Thickness (µm)			
	P1	P2	P3	Average
Front Wing (RH)	78	76	90	81
Front Wing (LH)	91	93	92	92
Front Door (RH)	77	78	84	80
Front Door (LH)	78	76	94	83
Rear Door (RH)	87	84	95	89
Rear Door (LH)	79	78	84	80
Extra Cab (RH)				
Extra Cab (LH)

ชิ้นส่วนยานยนต์ (Car Part)	ความหนาสี Paint Thickness (µm)			
	P1	P2	P3	Average
Bonnet	95	85	83	88
Roof	69	72	74	72
Boot/Tail Gate	79	80	85	81
Tray (RH)	70	72	81	74
Tray (LH)	76	86	94	85
Front Bumper				
Rear Bumper
