Vehicle Inspection Report

ยี่ห้อ/รุ่น (Brand/Model): TOYOTA CAMRY 2.0 G	วันที่ตรวจสอบรถยนต์ (Date of Inspection): 29.8.61
หมายเลขตัวถัง (VIN): MR053BK5104024966	เลขคำขอบริการ (Job No.): I018/099-087
หมายเลขเครื่องยนต์ (Engine No.): 1AZE294743	Vehicle Picture:
ปีที่ผลิต (Build Date): 2014	 
สีรถ (Color): เทา	
ระยะการใช้งาน (Mileage): 147,689 กม.	
หมายเลขทะเบียน (No. Plate): 3 กศ 1773 ก.ท.ม.	
วันครบกำหนดชำระภาษี (Registration Expiry): 3 ธ.ค.61	
ชื่อลูกค้า (Customer Name): โต ออโต้คาร์	
ที่อยู่ (Address):	
โทรศัพท์ (Tel):	
สถานที่ตรวจสอบรถ (Inspection Place): โต ออโต้คาร์

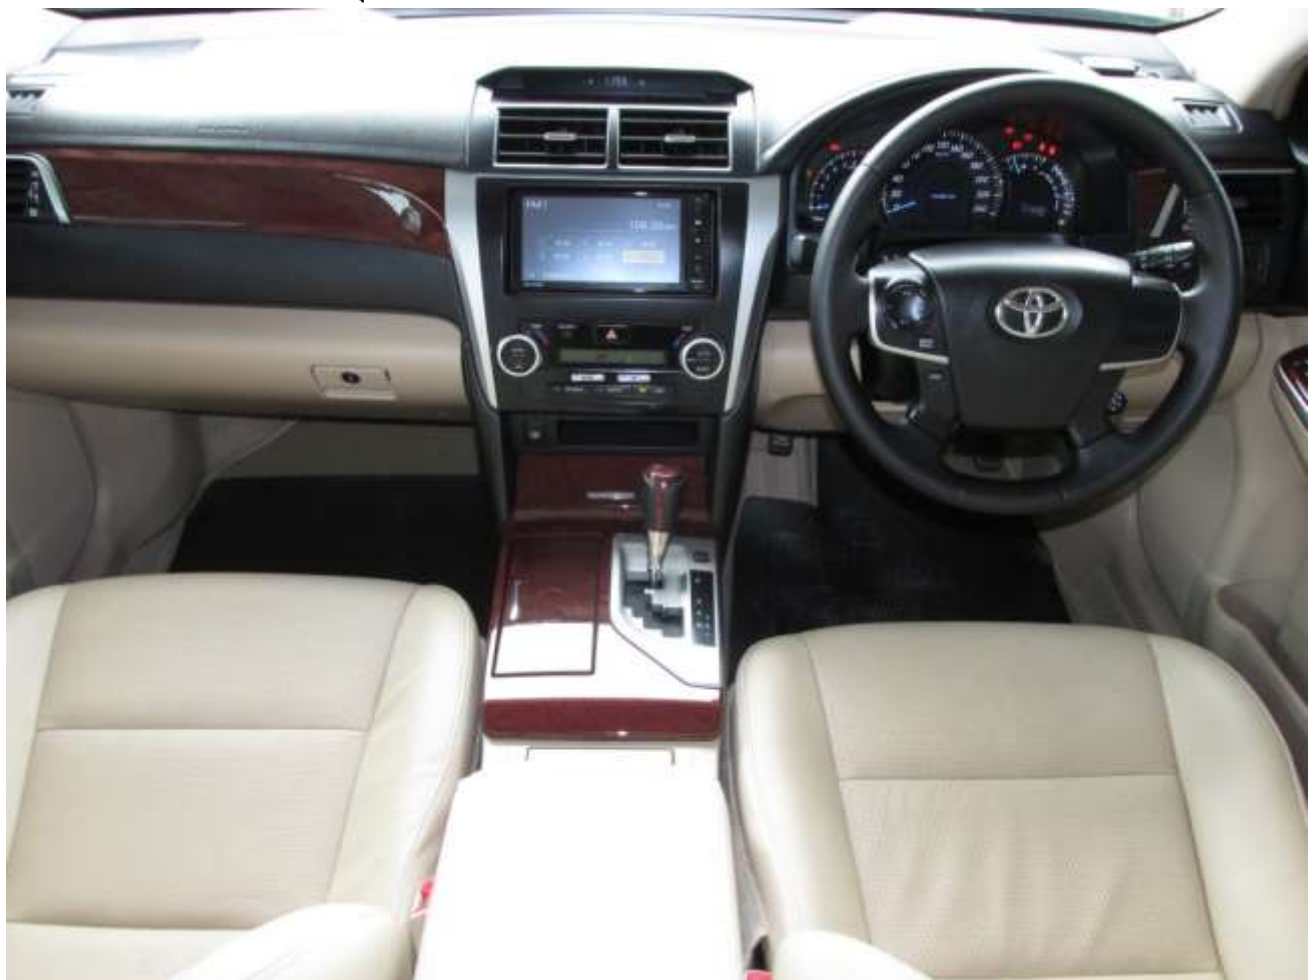
ภาพภายในด้านหน้า หลัง และ จุดบกพร่อง - Interior Visual Details (Front, Rear and/or Defect):

รถสภาพดี โครงสร้างไม่เคยอุบัติเหตุ ไม่เคยจมน้ำและไฟไหม้

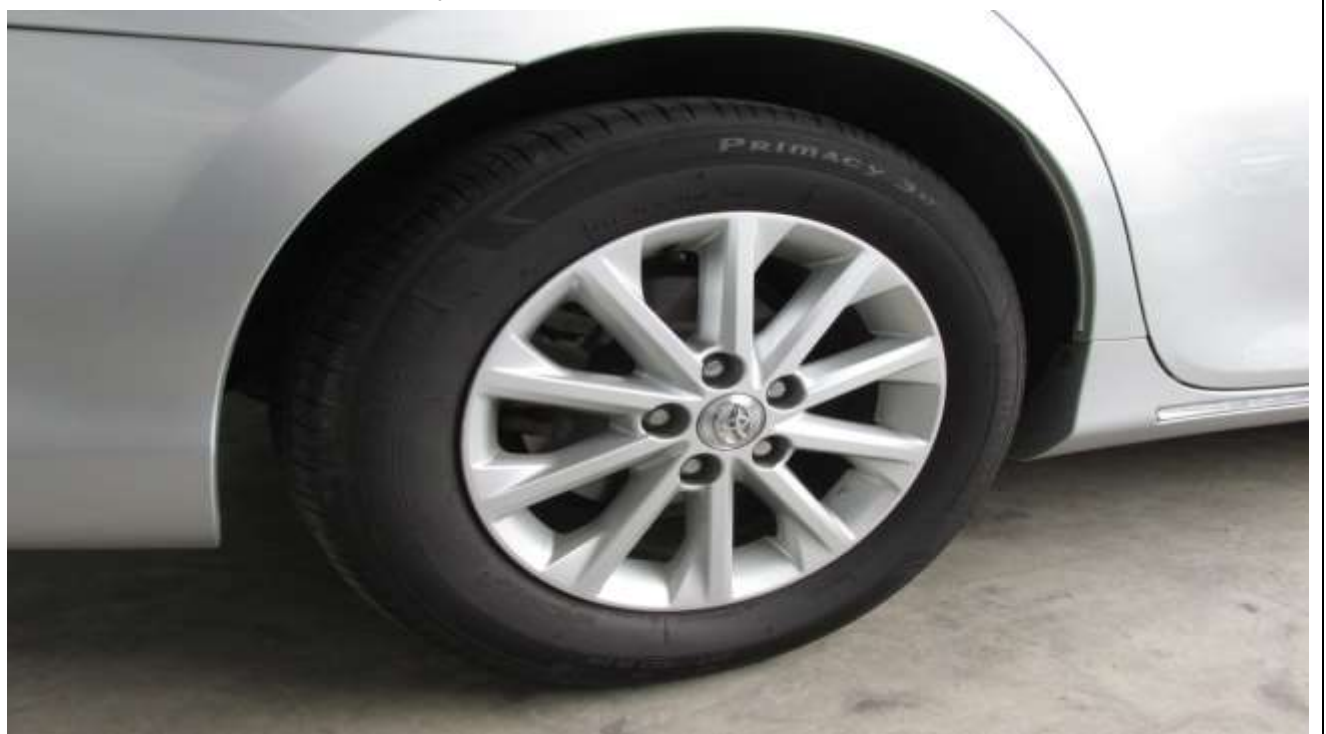
ภาพโดยรวมของยาง ล้อ และ เบรค - Tyres, Wheels & Brakes Visual Details:

สภาพยางรถยนต์, สัปดาห์/ปี ผลิต Tyres Appearance, Year	3417
 	สภาพล้อ,ฝาครอบล้อ Wheel Rims Appearance	สภาพดีตามอายุการใช้งาน
 	ล้อ และยางอะไหล่ Spare Tyre & Rim	สภาพดีตามอายุการใช้งาน
 	คาลิปเปอร์เบรค และท่อน้ำมัน Brake Hose Callipers & Pipes	สภาพปกติไม่พบการรั่วซึม
 	ผ้าดิสเบรค (หน้า/หลัง) Brake Pads (Front/Rear)	สภาพดีตามอายุการใช้งาน
 	จานดิสเบรค(หน้า/หลัง) Brake Discs (Front/Rear)	ควรเจียจานเบรคครั้งต่อไปที่เปลี่ยนผ้าเบรค
 	ดรัมเบรคล้อหลัง Brakes and Drums any No Leakage	N/A
 	การทำงานของเบรคมือ Park Brake function	ระยะการทำงานปกติ
 	คำแนะนำอื่นๆ Other	N/A
