1023/0237-33

Isuzu D-Max 2.5 CAB-4 Z Pickup MT

Sep 29, 2023

Vehicle Inspection Report สรุปผลการตรวจสภาพรถ (Inspection Summary)

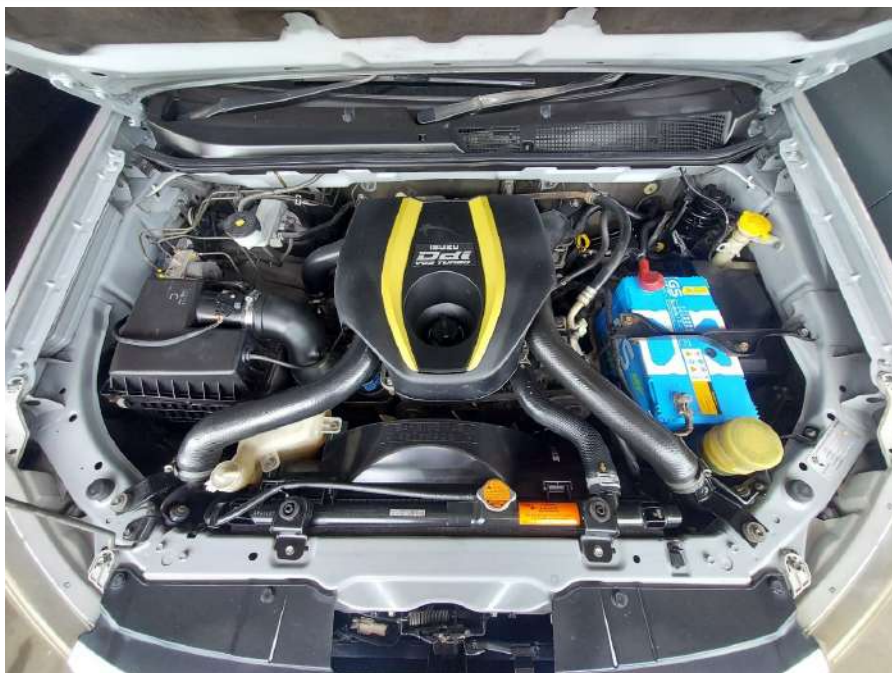
ภาพห้องเครื่อง

การทดสอบ แบตเตอรี่ Battery Test

Voltage	12.46	V
Rating	650	CCA
Current	585	CCA
Internal resistance	4.77	mΩ
State of Charge	66	%
State of Health	81	%
Status	GREAT

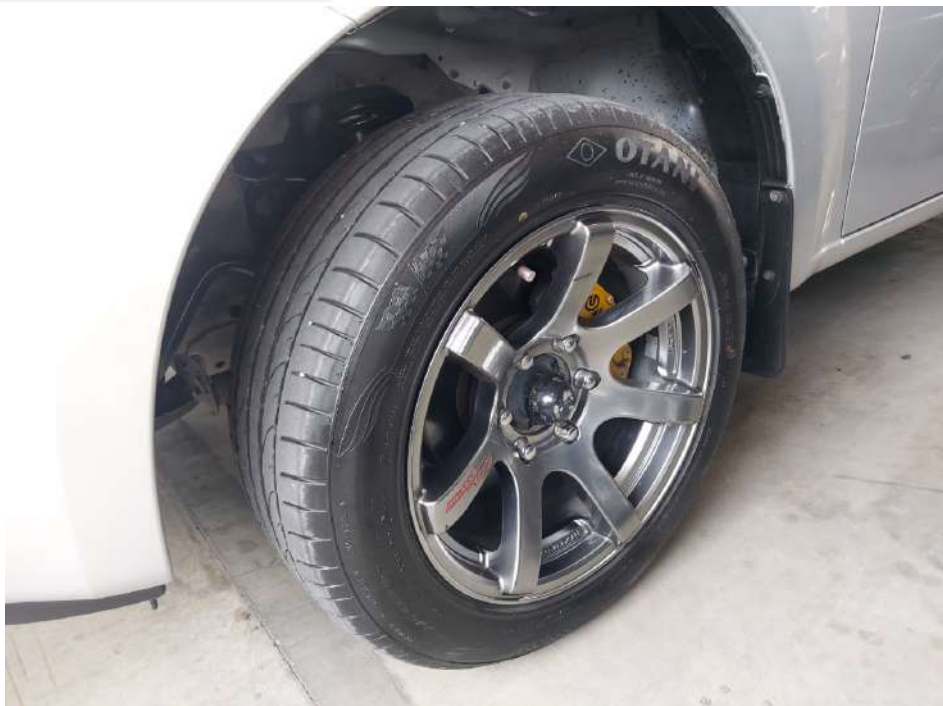
ขอบยาง ล้อ

รายการตรวจ 8 รายการ	สถานะ
5.1 สภาพยางรถยนต์, สัปดาห์/ปี ผลิต Tires Appearance, Year	ดี (Good)
5.2 สภาพล้อ, ฝาครอบล้อ Wheel Rims Appearance	ดี (Good)
5.3 ล้อและยางอะไหล่ Spare Tire & Rim	ดี (Good)
5.4 คาลิเปอร์เบรก และท่อน้ำมัน Brake Hose Callipers & Pipes	ดี (Good)
5.5 ผ้าดิสเบรก (หน้า/หลัง) Brake Pads (Front/Rear)	ดี (Good)
5.6 จานดิสเบรก (หน้า/หลัง) Brake Discs (Front/Rear)	ดี (Good)
5.7 ดรัมเบรกล้อหลัง Brakes and Drums any No Leakage	ดี (Good)
5.8 การทำงานของเบรกมือ Park Brake function	ดี (Good)

04/22
