# Vehicle Inspection Report

| ยี่ห้อ/รุ่น (Brand/Model): TOYOTA HILUX REVO SMARTCAB 2.4 G PRERUNNER AT | วันที่ตรวจสอบรถยนต์ (Date of Inspection): 06-02-63 |
| หมายเลขตัวถัง (VIN): MR0GB8DC001109954 | เลขคำขอบริการ (Job No.): IO19/0081-012 |

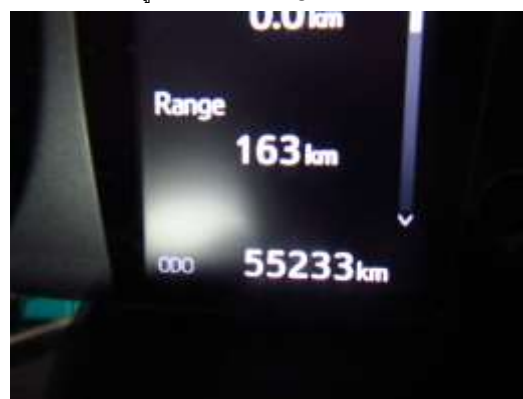
รูปเลขไมล์ (Mileage Picture):

| ระยะการใช้งาน(Mileage): 55,233 กม. | |

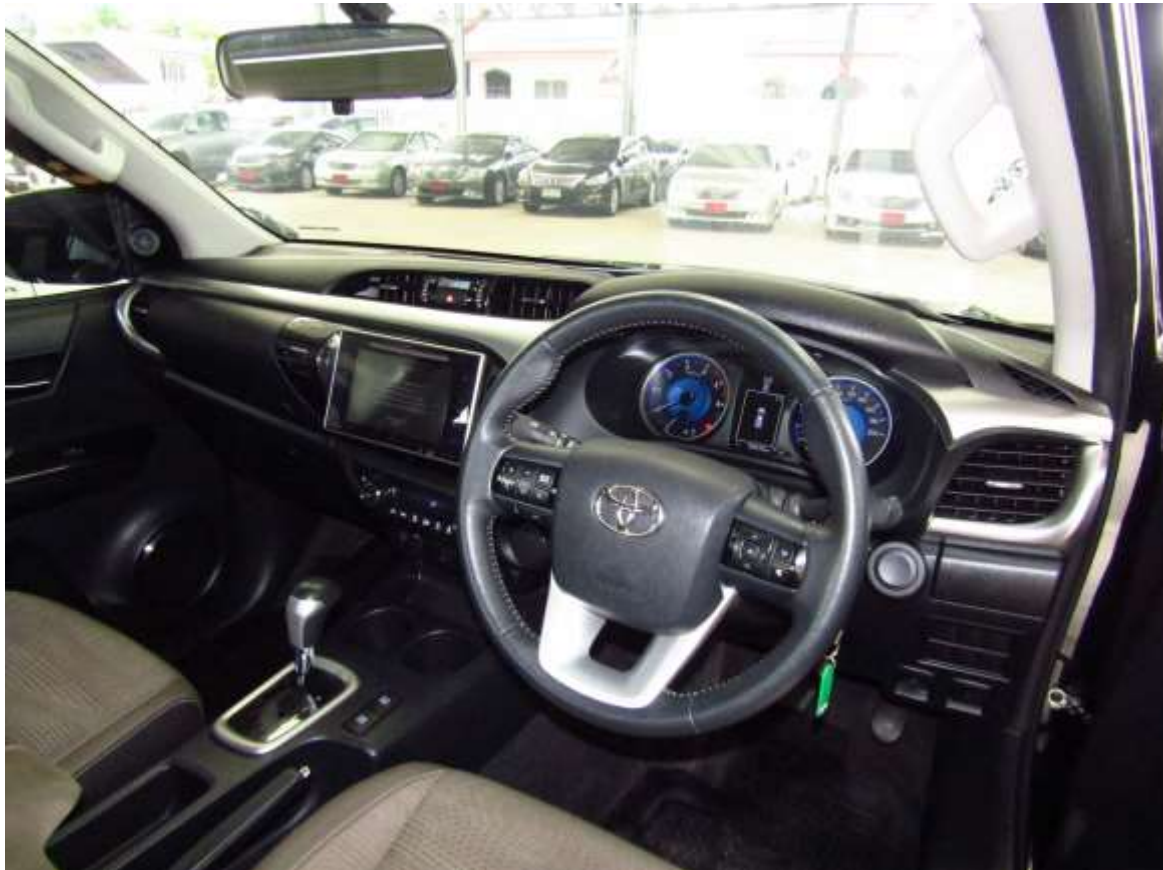
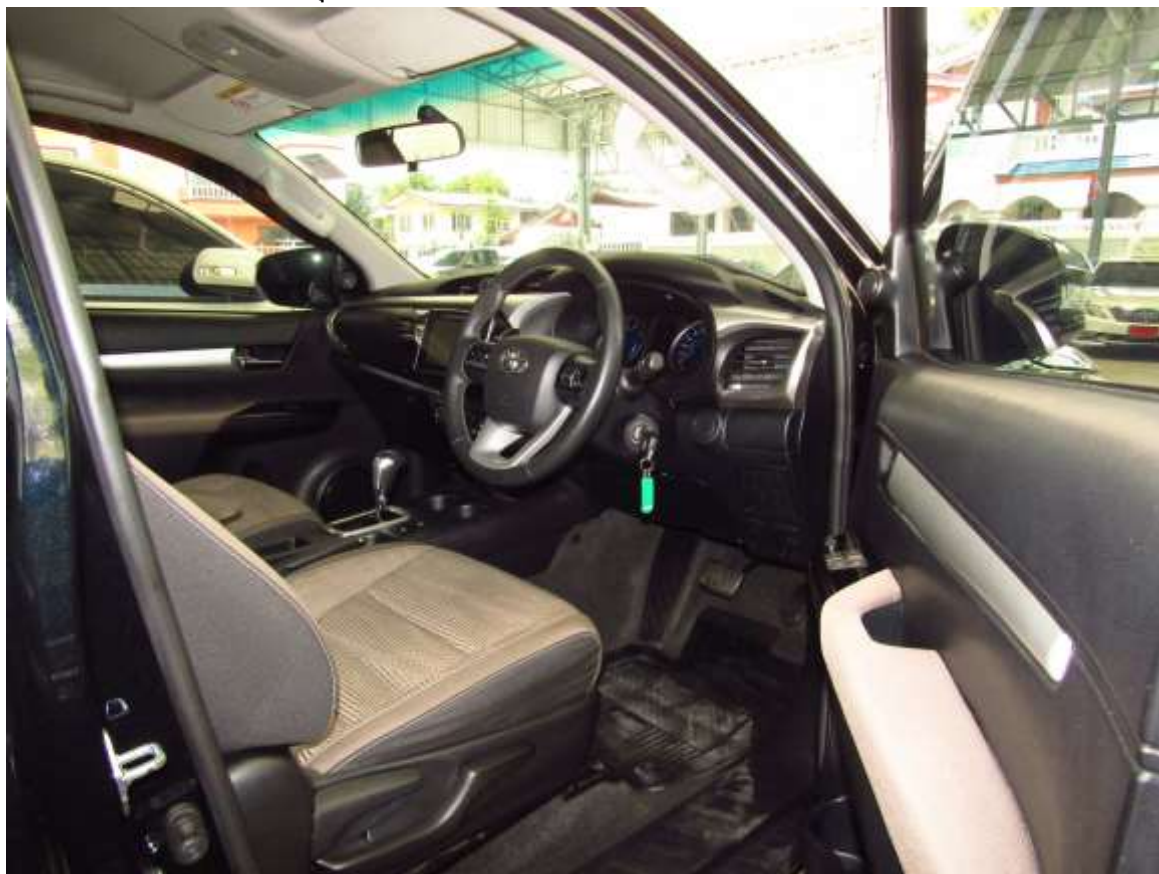
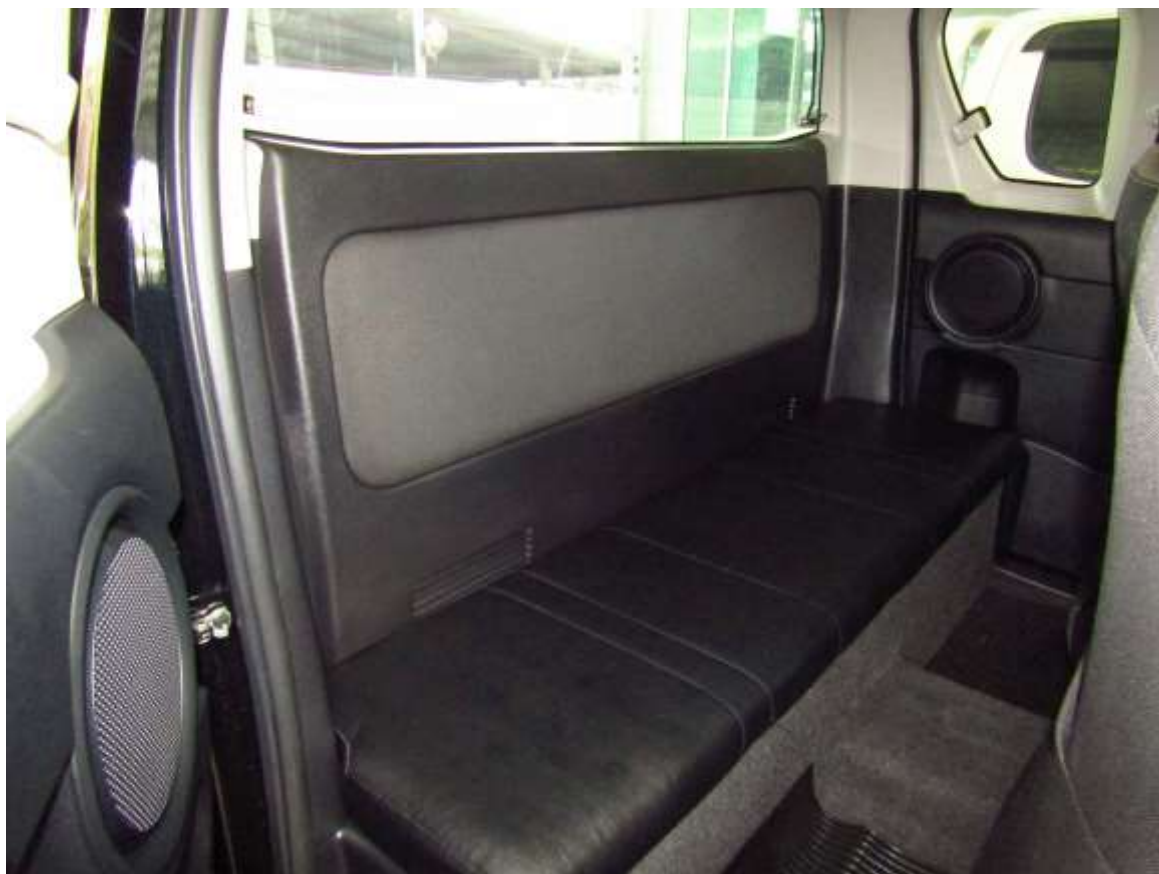
### ภาพภายในด้านหน้า หลัง และ จุดบกพร่อง - Interior Visual Details (Front, Rear and/or Defect):

| | ที่นั่ง สภาพ<br>Seat Appearance | สภาพตามอายุการใช้งาน |
| | สภาพ รางได้เบาะ<br>Seat slide adjust rail | สภาพตามอายุการใช้งาน |
| | เข็มขัดนิรภัย<br>Seat Belts | สภาพตามอายุการใช้งาน |

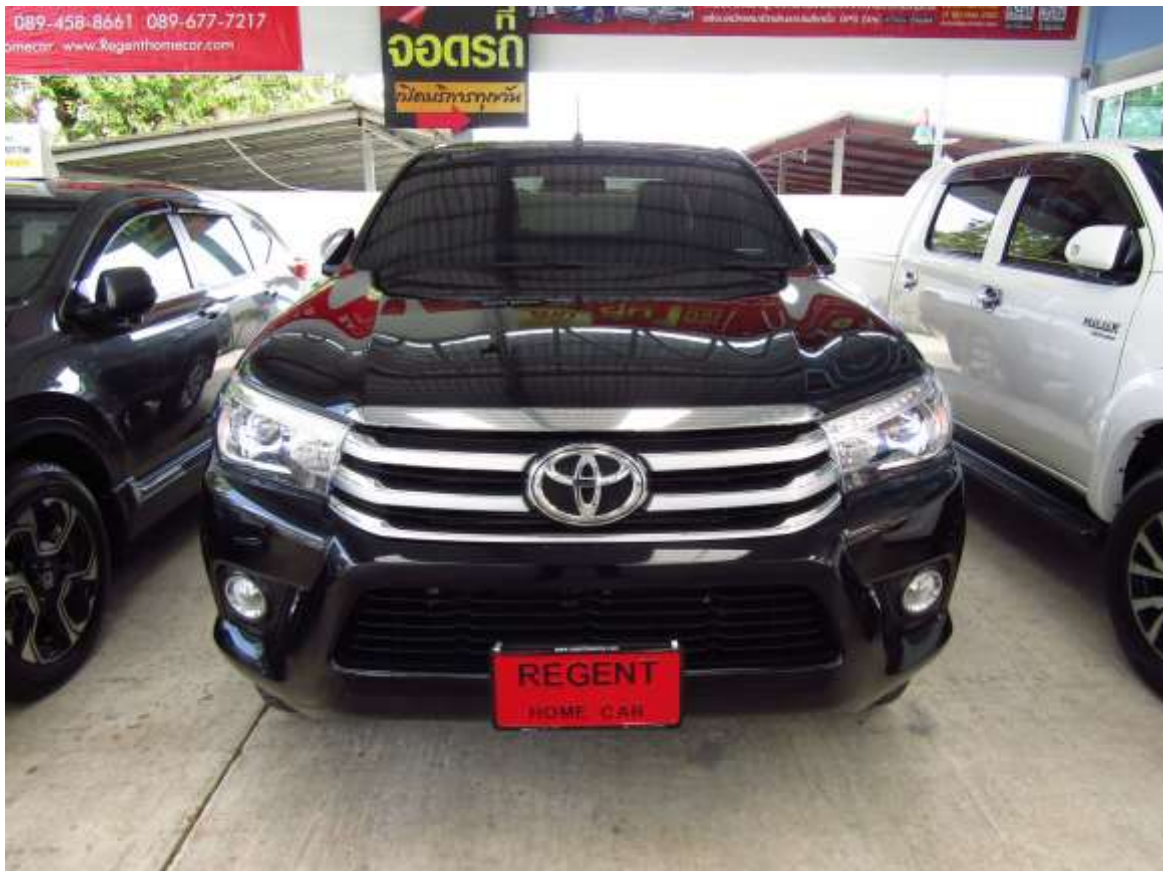
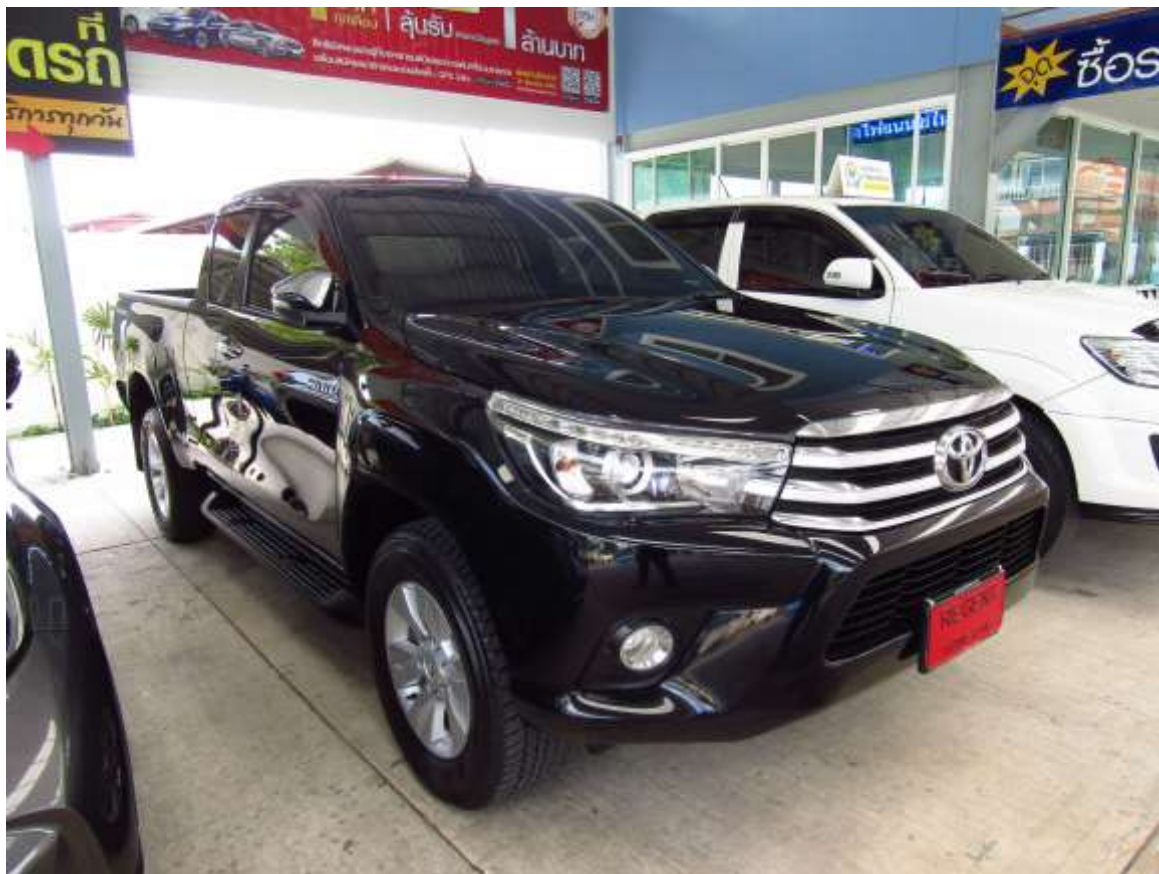
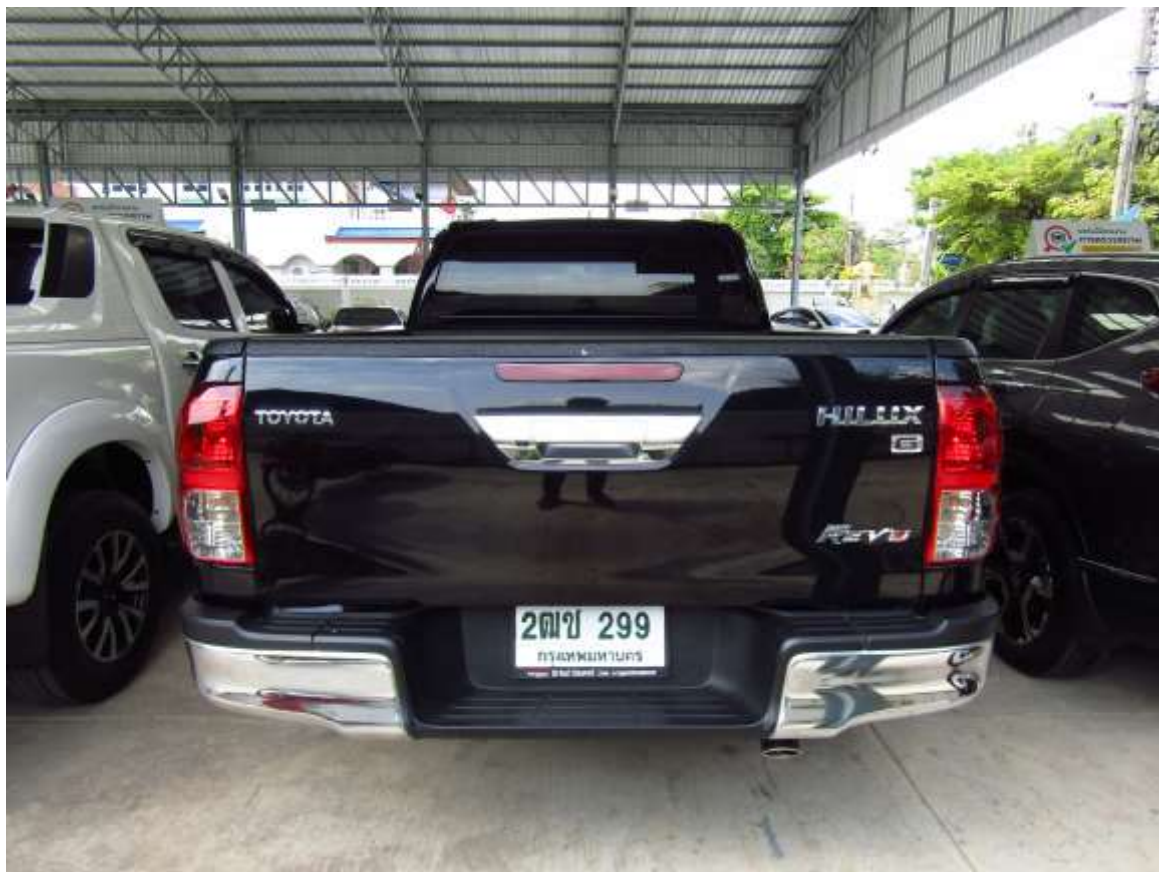
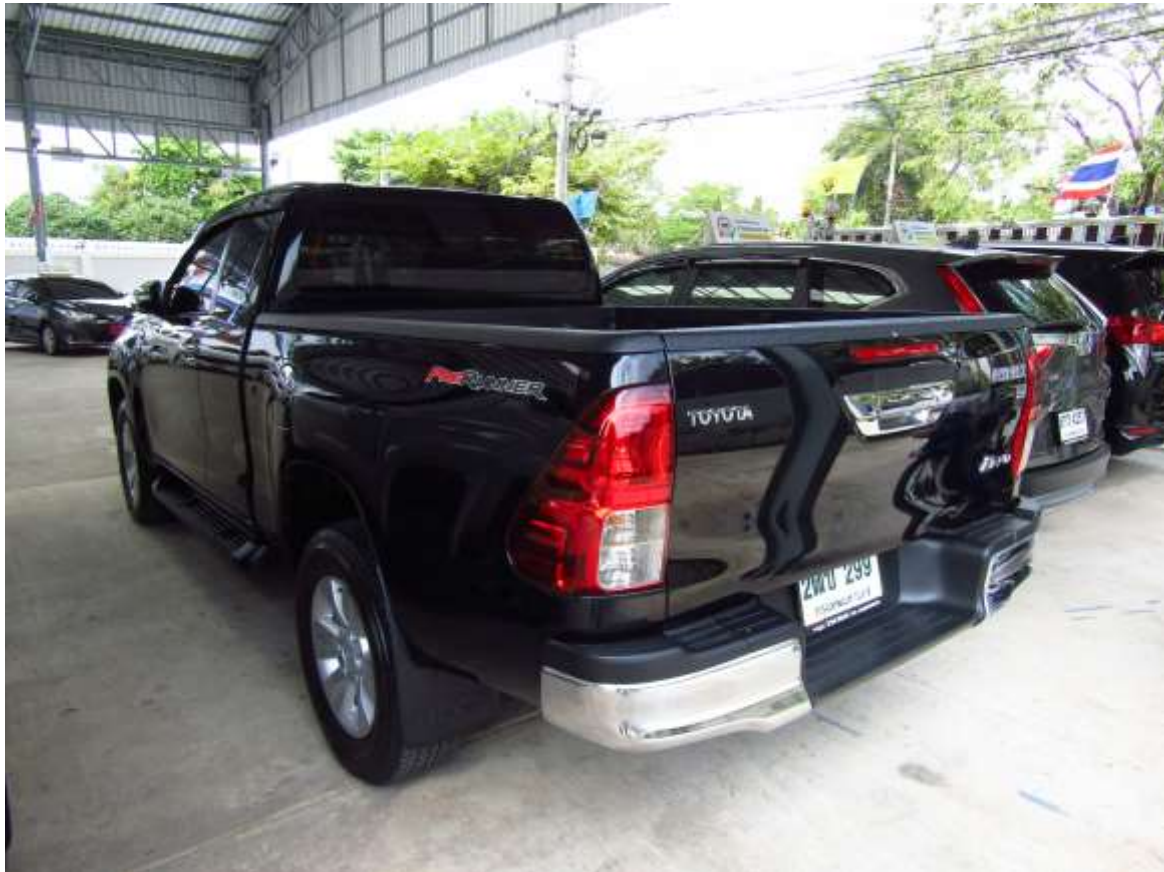
## ภาพภายนอก - Exterior Visual Details:

รถสภาพดี โครงสร้างไม่เคยเกิดอุบัติเหตุ ไม่เคยจมน้ำและไฟไหม้
