Vehicle Inspection Report

1022/0183-1

Isuzu D-Max Cab4 1.9

Nov 1, 2022

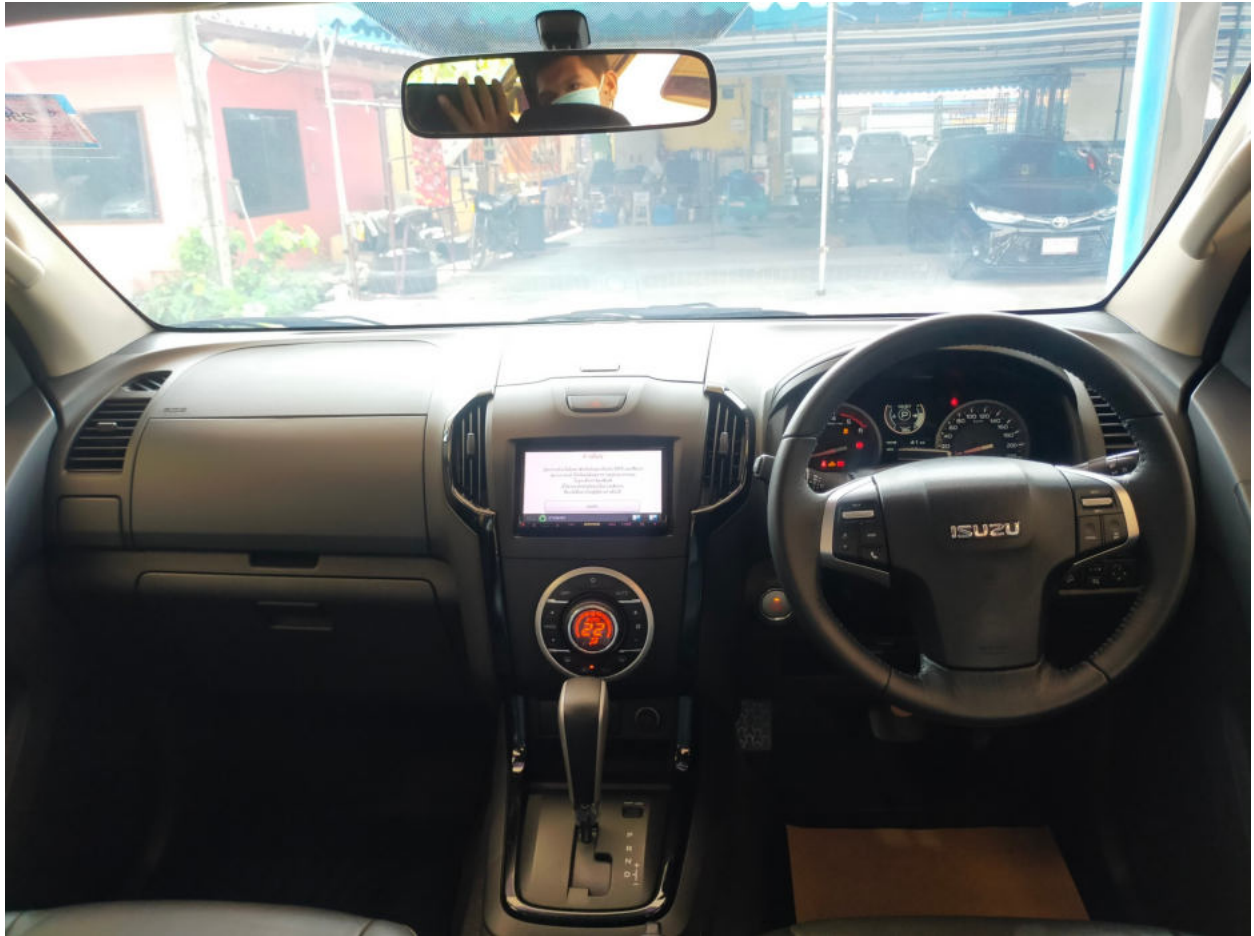
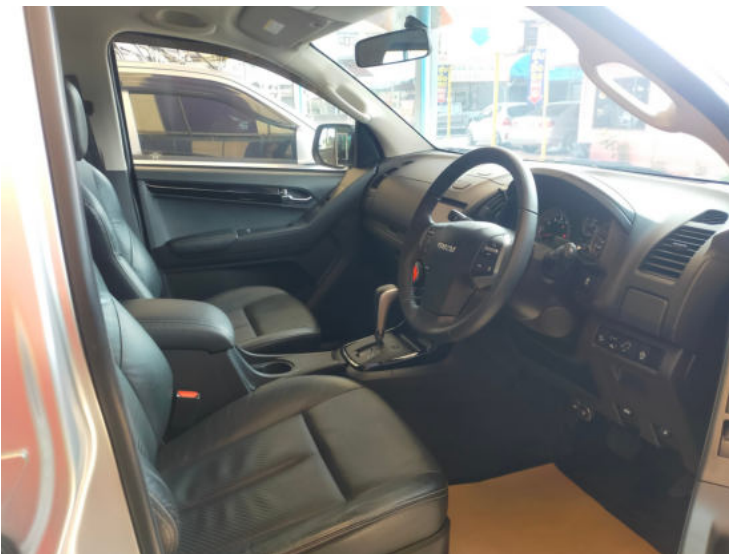
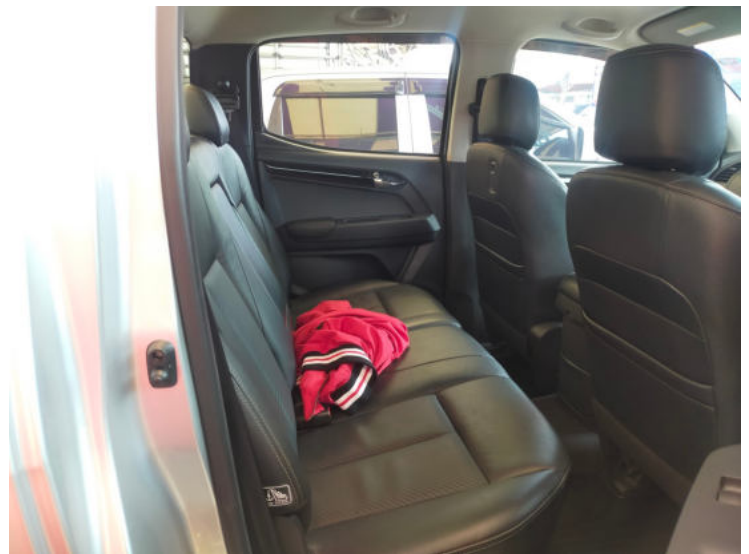
ภาพภายใน

รายการตรวจ 4 รายการ	สถานะ
2.1 สภาพ ที่นั่ง Seat Appearance	ดี (Good)
2.2 การทำงาน การปรับ และการล็อกเบาะ Seat Adjust functional	ดี (Good)
2.3 สภาพ รางไต่เบาะ Seat slide adjust rail	ดี (Good)
2.4 เข็มขัดนิรภัย Seat Belts	ดี (Good)
