Vehicle Inspection Report

สรุปผลการตรวจสอบ (Inspection Summary)

ยี่ห้อ/รุ่น (Brand/Model): HONDA ACCORD	วันที่ตรวจสอบรถยนต์(Date of Inspection): 24-08-61
หมายเลขตัวถัง (VIN): MRHCR1640DP104627	เลขคำขอบริการ (Job No.) : I018/099-074
หมายเลขเครื่องยนต์ (Engine No.):R20Z31104631	Vehicle Picture:  
ปีที่ผลิต (Build Date): 2013	
สีรถ(Color):เทา	
ระยะทางการใช้งาน (Mileage): 148,412 ก.ม.	
หมายเลขทะเบียน (No. Plate): 2กว 916	
วันครบกำหนดชำระภาษี (Registration Expiry): 6 ธ.ค.61	
ชื่อลูกค้า Customer Name: โตอโต้คาร์	
ที่อยู่ (Address): กาญจนภิเษก	
โทรศัพท์(Tel):	
สถานที่ตรวจสอบรถ (Inspection Place): โตอโต้คาร์

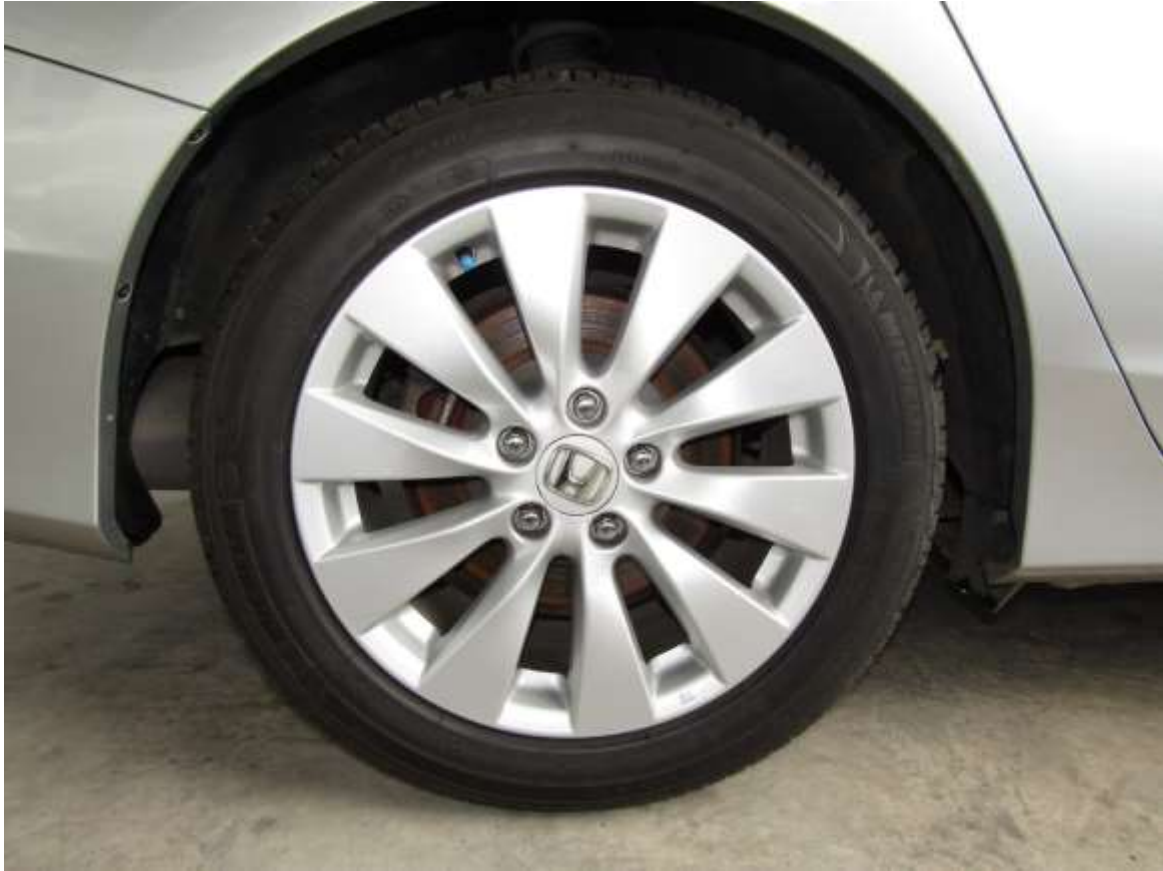
ภาพโดยรวมของยาง ล้อ และ เบรค - Tyres, Wheels & Brakes Visual Details:

จานตีสเบรค Brake Discs (Front/Rear)	ควรเจียจานเบรคครั้งต่อไปที่เปลี่ยนผ้าเบรค
 	ดรัมเบรคล้อหลัง Brakes and Drums any No Leakage	N/A
