Vehicle Inspection Report

ยี่ห้อ/รุ่น (Brand/Model): TOYOTA C-HR 1.8 AT HYBRID	วันที่ตรวจสอบรถยนต์ (Date of Inspection): 28-10-63
หมายเลขตัวถัง (VIN): MR2KZ3BX303003900	เลขคำขอบริการ (Job No.): I020/0036-11
หมายเลขเครื่องยนต์ (Engine No.): 2ZR648329	Vehicle Picture:  
ปีที่ผลิต (Build Date): 2018	
สีรถ (Color): เขียว	
ระยะการใช้งาน (Mileage): 15,070 กม.	
หมายเลขทะเบียน (No. Plate): 7กม 2154	
วันครบกำหนดชำระภาษี (Registration Expiry): 13 ก.ค. 64	
ชื่อลูกค้า (Customer Name): .สิทรี ออโต้ (SIT AUTO)	
ที่อยู่ (Address): กาญจนนาภิเษก	
โทรศัพท์ (Tel): 088-309-6622	
สถานที่ตรวจสอบรถ (Inspection Place): .สิทรี ออโต้ (SIT AUTO)

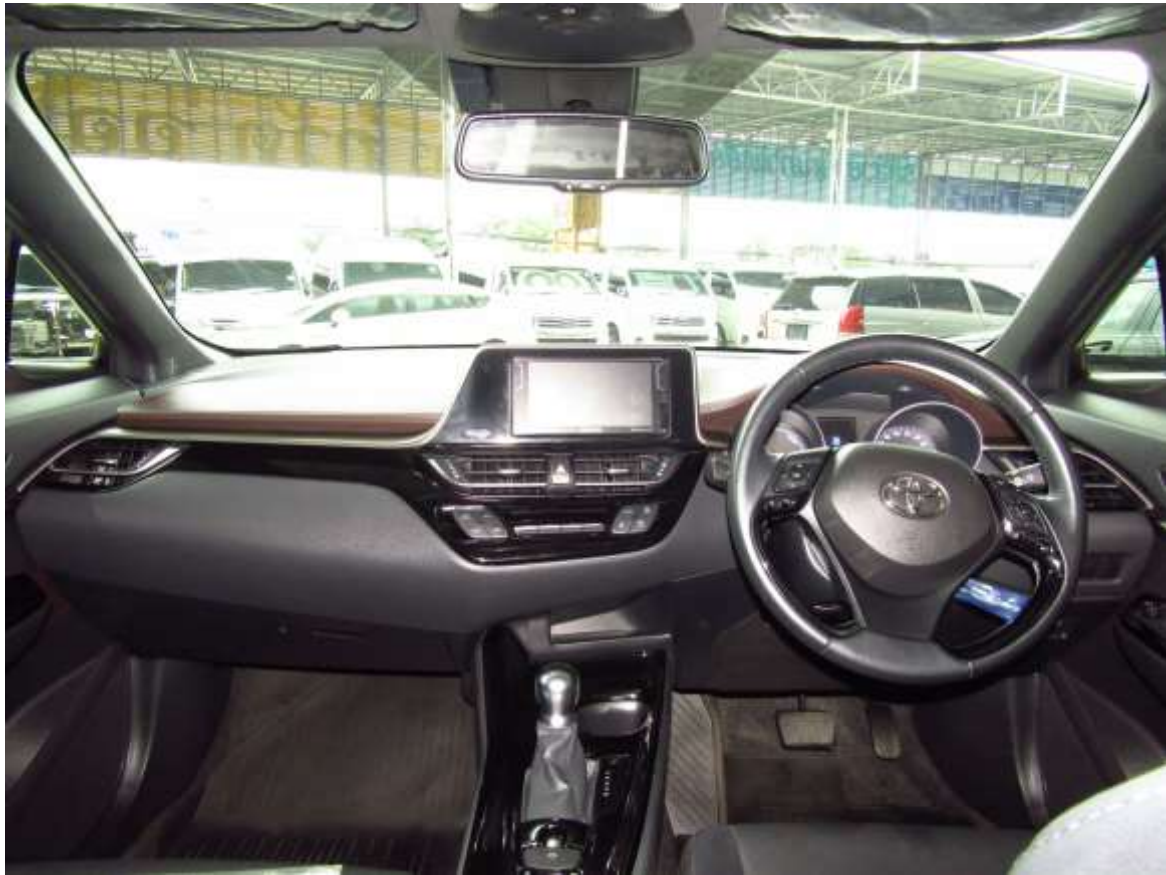
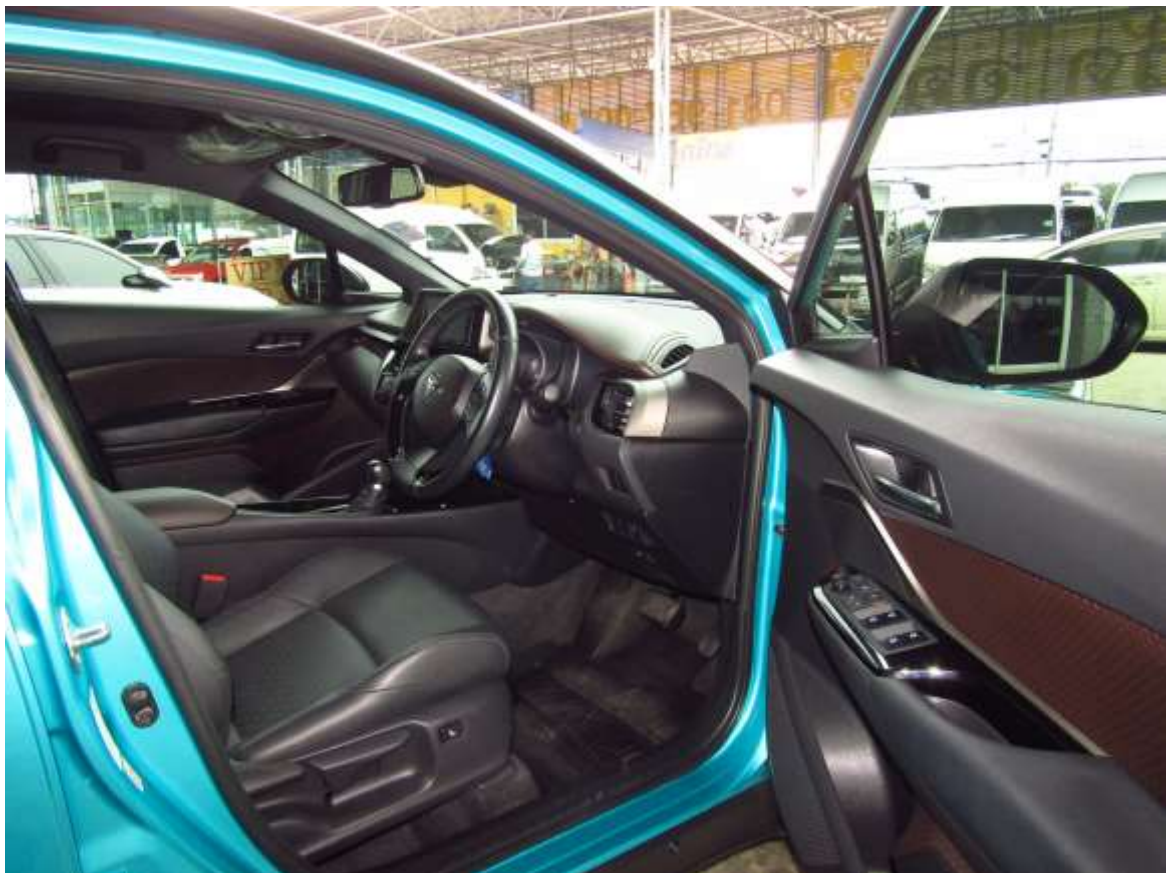
ภาพภายในด้านหน้า หลัง และ จุดบกพร่อง - Interior Visual Details (Front, Rear and/or Defect):

ที่นั่ง สภาพ Seat Appearance	สภาพตามอายุการใช้งาน
	การทำงาน การปรับ และการล็อค เบาะ Seat Adjust functional	ทำงานได้ดี
	สภาพ รางใต้เบาะ Seat slide adjust rail	สภาพตามอายุการใช้งาน
	เข็มขัดนิรภัย Seat Belts	สภาพตามอายุการใช้งาน
	อื่นๆเพิ่มเติม Others	N/A

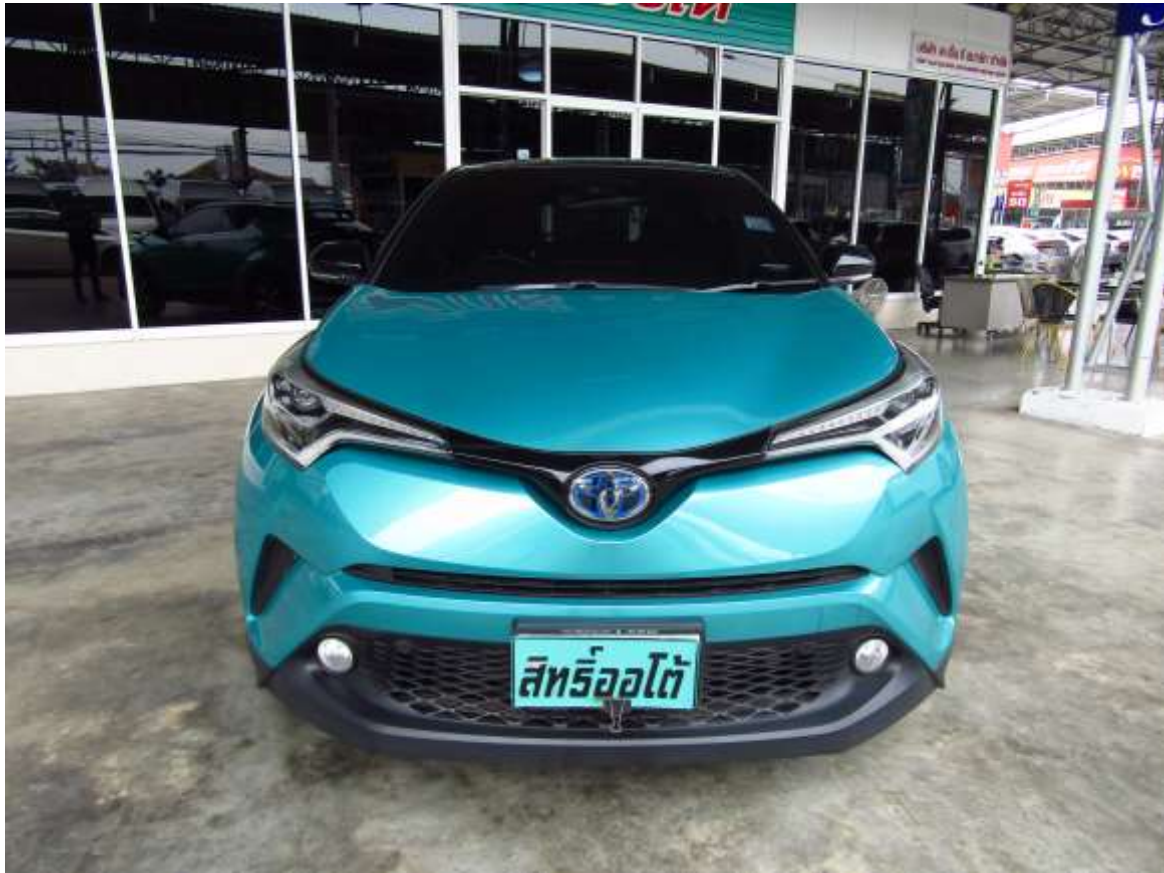
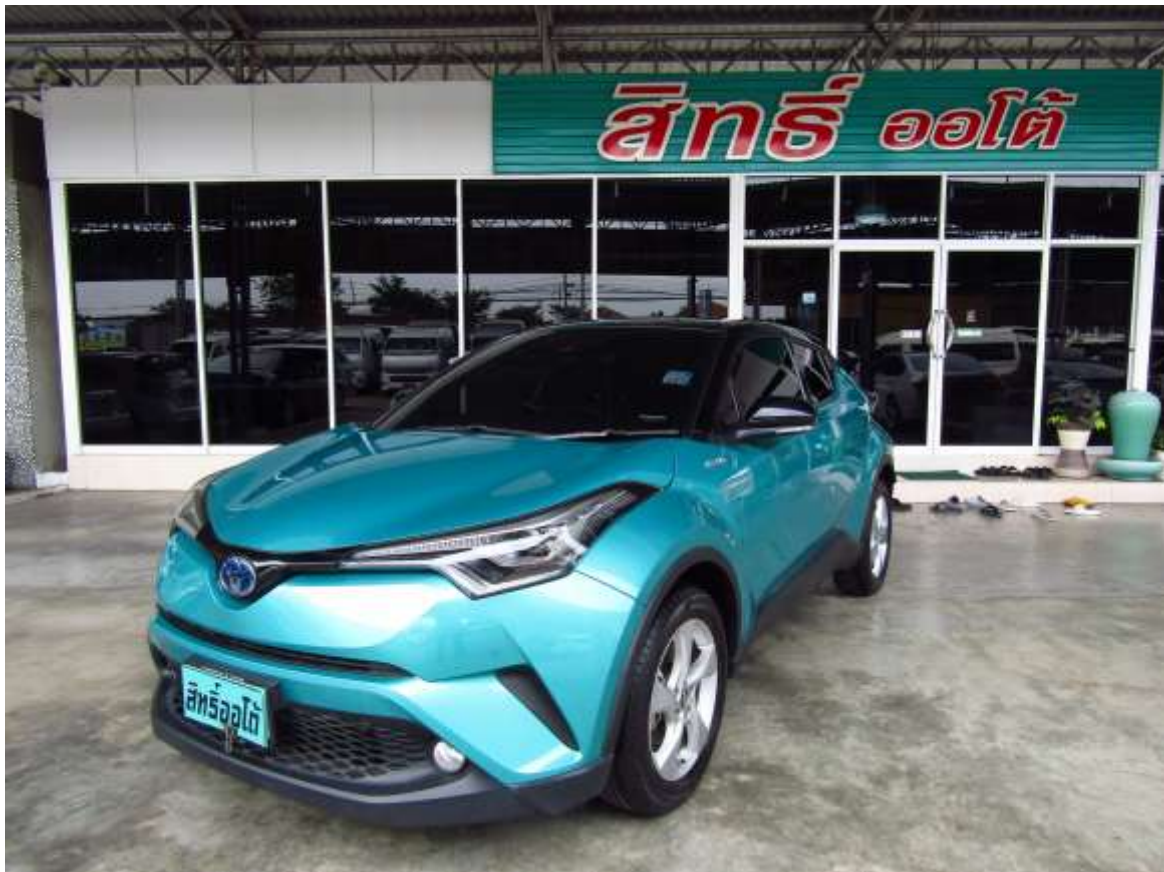
ภาพภายนอก - Exterior Visual Details:

กันชนหน้า Front Bumper	สภาพดี
 	คาน รับกันชนหน้า (ขวา) Front Side Member (Right) Appearance	สภาพดี
 	คาน รับกันชนหน้า (ซ้าย) Front Side Member (Left) Appearance	สภาพดี
 	ฝากระโปรงหน้ารถ Bonnet	สภาพดี
 	กระจกบังลมหน้า Windshield	สภาพดี
 	หลังคา Roof	สภาพดี
 	สภาพ และการทำงาน หลังคาชั้นรูป หลังคาเปิดประทุน Sunroof/Convertible functional and appearance	N/A
 	แก้มบังโคลนหน้าขวา Front Right Wing	สภาพดี
 	ประตูหน้าขวา Front Right Door	สภาพดี
 	ประตูหลังขวา Rear Right Door	สภาพดี
 	ประตูเลื่อนด้านขวา Sliding Right Door	N/A
 	แก้มบังโคลนหลังขวา Rear Right Wing	สภาพดี
 	บันไดขายน้าด้านขวา Right Rocker Panel	สภาพดี
 	แก้มบังโคลนหน้าซ้าย Front Right Wing	สภาพดี

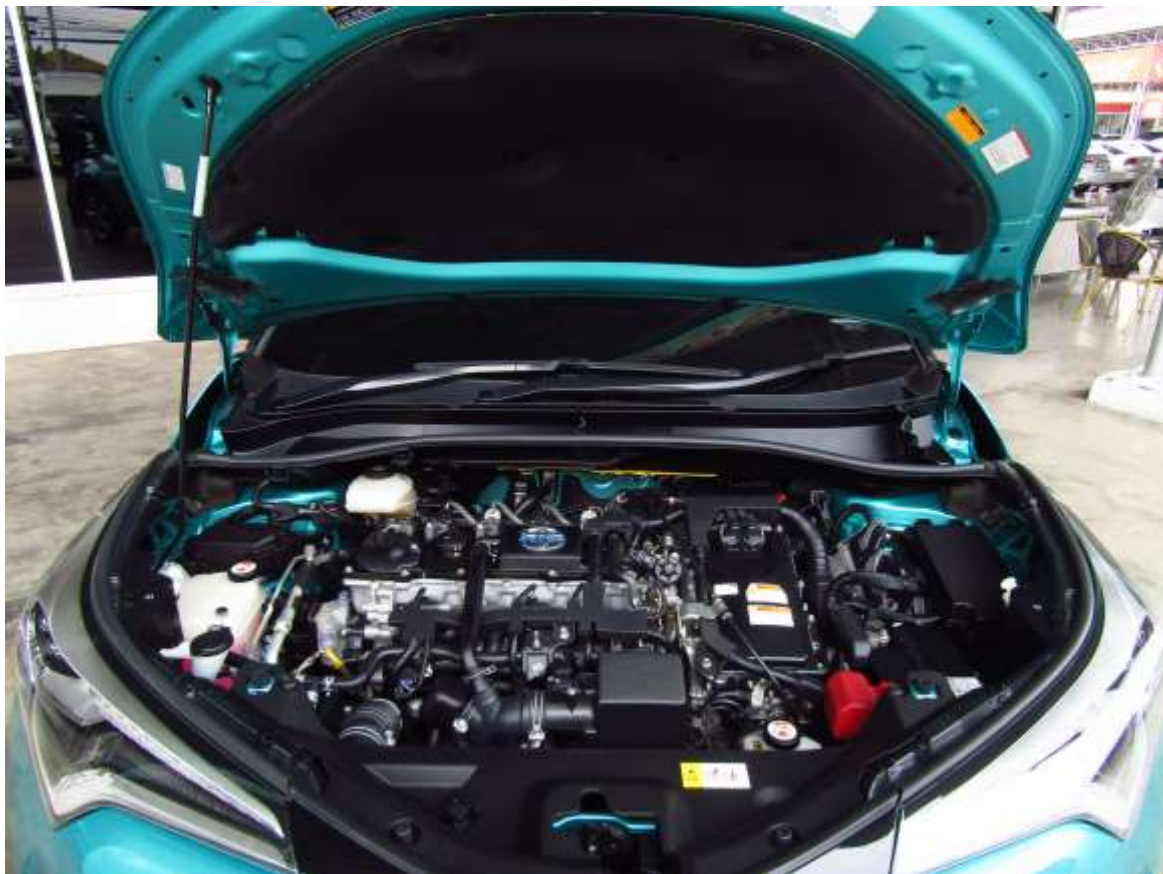
ภาพห้องเครื่อง - Engine Bay Visual Details:

การทดสอบ แบตเตอรี่	Battery Test		Charging System Test at 2000 rpm		
	Battery Test	Voltage	12.41	V	Voltage	V
		Rating	285	CCA	Status	N/A
		Current	301	CCA	Start System Test	
		Internal resistance	9.01	mΩ	Start Voltage	V
		State of Charge	61	%	Status	N/A
		State of Health	97	%	Max. Load Test at 2000 rpm	
		Status	Great		Max. Load	V
		Test Date	28.10.63		Voltage	
					Status	N/A
