# Vehicle Inspection Report

ยี่ห้อ/รุ่น (Brand/Model): NISSAN TEANA 200XL	วันที่ตรวจสอบรถยนต์ (Date of Inspection): 11.02.62
หมายเลขตัวถัง (VIN): MNTBDUJ32Z0014664	เลขคำขอบริการ (Job No.): IO19/002-010
หมายเลขเครื่องยนต์ (Engine No.): MR20 030132R	Vehicle Picture:  
ปีที่ผลิต (Build Date): 2012	
สีรถ (Color): น้ำตาล	
ระยะการใช้งาน(Mileage): 186,629 ก.ม.	
หมายเลขทะเบียน (No. Plate): 2กณ 6129	
วันครบกำหนดชำระภาษี (Registration Expiry): 26 ก.ค 62	
ชื่อลูกค้า (Customer Name): REGENT HOME CAR	
ที่อยู่(Address): ถนนลาดพร้าว	
โทรศัพท์ (Tel):	
สถานที่ตรวจสอบรถ (Inspection Place): REGENT HOME CAR

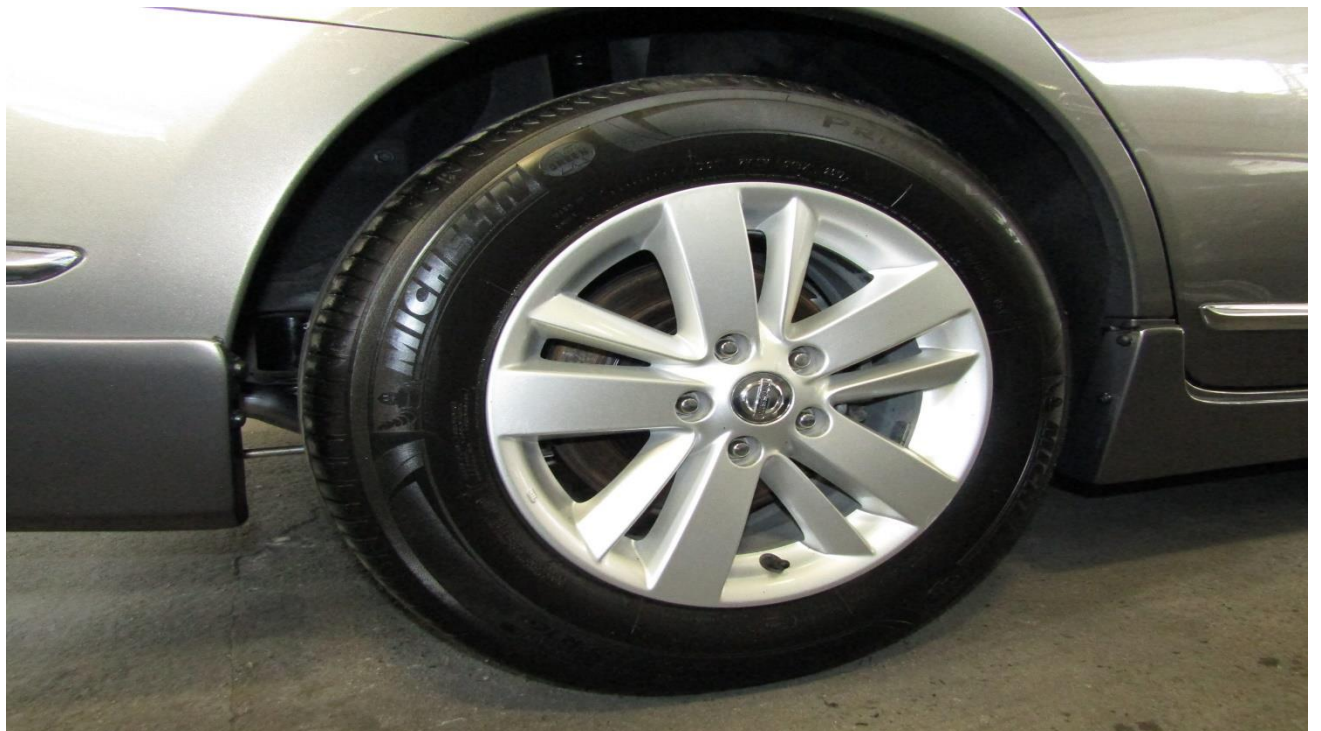
### ภาพโดยรวมของยาง ล้อ และ เบรค - Tyres, Wheels & Brakes Visual Details:

ล้อ และยางอะไหล่ Spare Tyre & Rim	มีประจำรถ
 	คาลิปเปอร์เบรค และท่อน้ำมัน Brake Hose Callipers & Pipes	สภาพปกติไม่พบการรั่วซึม
 	ผ้าดิสเบรค (หน้า/หลัง) Brake Pads (Front/Rear)	สภาพตามอายุการใช้งาน
 	จานดิสเบรค(หน้า/หลัง) Brake Discs (Front/Rear)	ควรเจียจานเบรคครั้งต่อไปที่เปลี่ยนผ้าเบรค

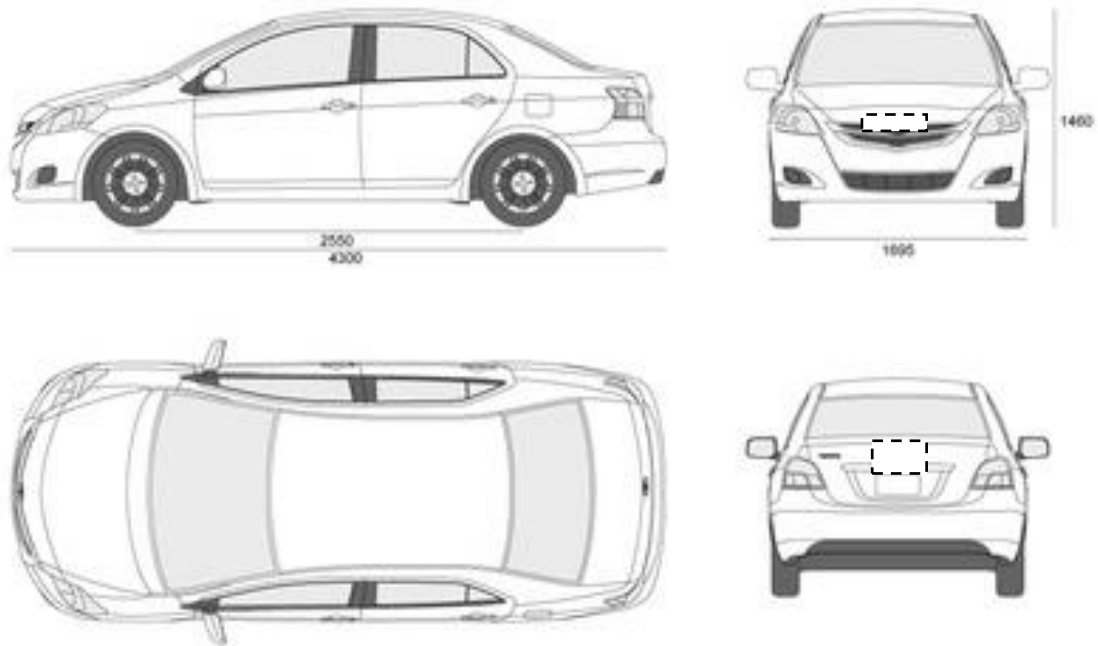
ความหนาสีรอบรถเก๋ง 3,4 และ 5 ประตู - Paint Thickness on 3,4 and 5 door car:

ชิ้นส่วนยานยนต์	ความหนาสี Paint Thickness (µm)			
(Car Part)	P1	P2	P3	Average
Front Wing (RH)	84	97	98	93
Front Wing (LH)	126	125	178	143
Front Door (RH)	100	96	96	97
Front Door (LH)	107	109	111	109
Rear Door (RH)	88	85	88	87
Rear Door (LH)	91	89	89	90

ชิ้นส่วนยานยนต์	ความหนาสี Paint Thickness (µm)			
(Car Part)	P1	P2	P3	Average
Rear Wing (RH)	112	86	109	102
Rear Wing (LH)	91	90	100	94
Front Bumper				
Rear Bumper				
Bonnet	192	242	213	216
Roof	46	63	63	57
Boot/Tail Gate	128	139	121	129
